## INFORME DE SEGURIDAD OPERACIONAL

**Matrícula: LV-YLY**

**Relacionado con contaminación de combustible**

**AERONAVE:** Piper PA-11

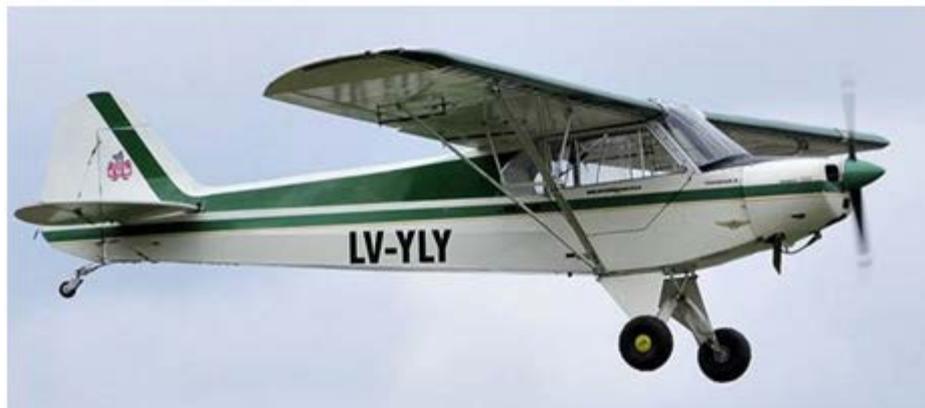
Figura 2. Imagen de archivo de la aeronave accidentada

Los daños sufridos por la aeronave se circunscribieron a las patas del tren de aterrizaje principal y a una marca en una de las palas de la hélice (**presumiblemente producto del contacto con el alambre del cercado perimetral de uno de los lotes donde se realizó el aterrizaje de emergencia**).
