**INFORME DE SEGURIDAD OPERACIONAL**

***Matrícula: LV-LMY***

**Falla o malfuncionamiento de  
sistema/componente del grupo motor**

**AERONAVE:** Piper PA-25-235 Pawnee

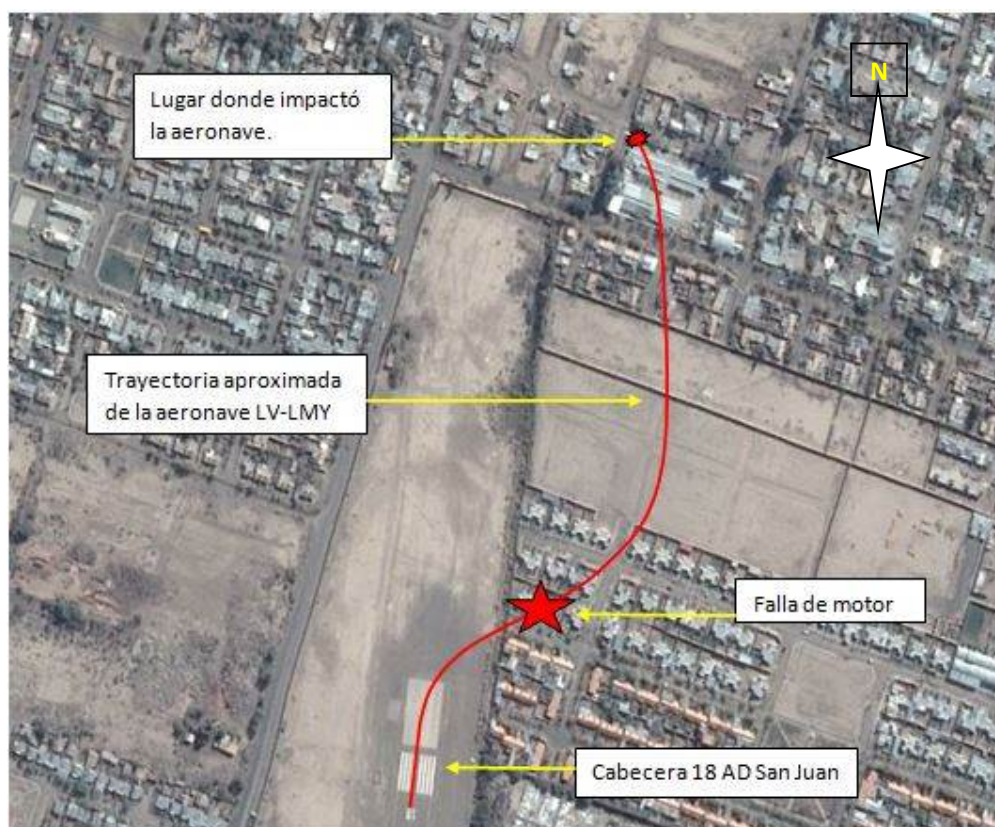
El suceso se produjo en las proximidades del aeródromo de San Juan, a 100 metros del límite Norte de su predio y a 525 metros de la cabecera 18, en Villa Paolini (departamento de Pocito de la provincia de San Juan), en zona urbana, en la intersección de las calles Granaderos y Pasaje Argentino. Las coordenadas del lugar del accidente son:  $31^{\circ}35'30.26''$  S– $068^{\circ}32'38.11''$  W y la elevación 639 metros.

Figura 6. Trayectoria aproximada hasta el punto del accidente

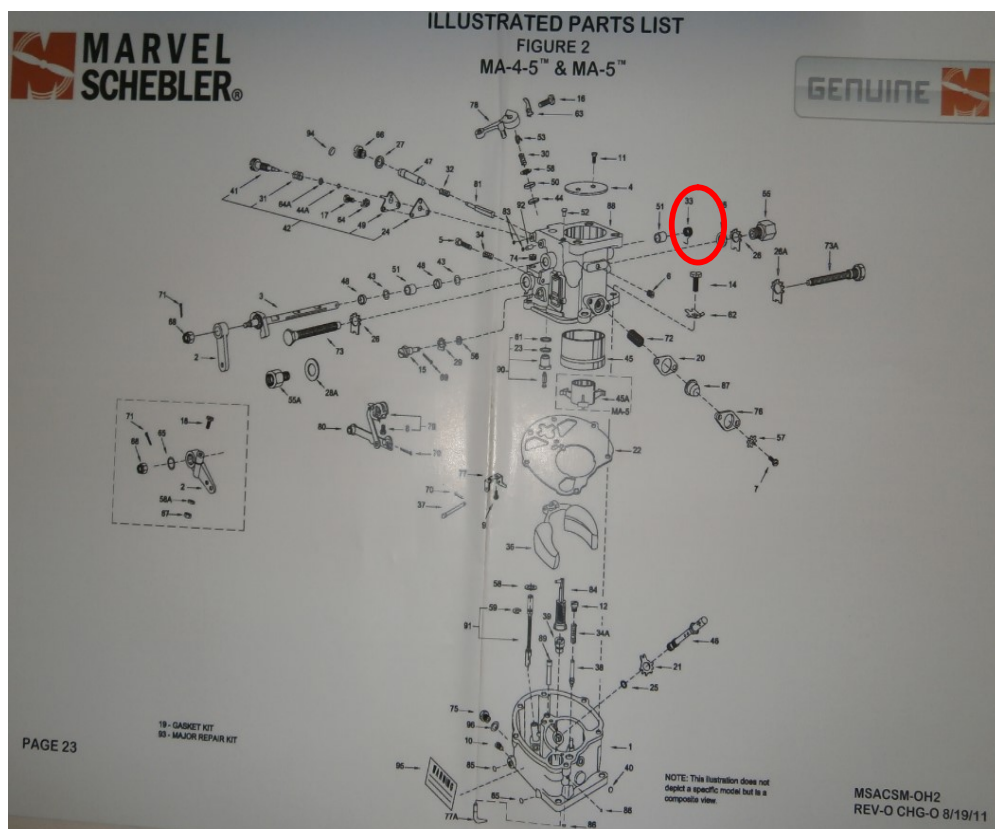
- En la ampliación de la investigación (análisis del carburador) se detectó la ausencia del resorte (*Spring Throttle Opening*) que va inserto en el extremo del eje que comanda la mariposa del acelerador y el cuerpo del componente.

Figura 10. Ítem 33, Catálogo ilustrado de partes del carburador Marvel Schebler que nos muestra el resorte ausente en círculo rojo

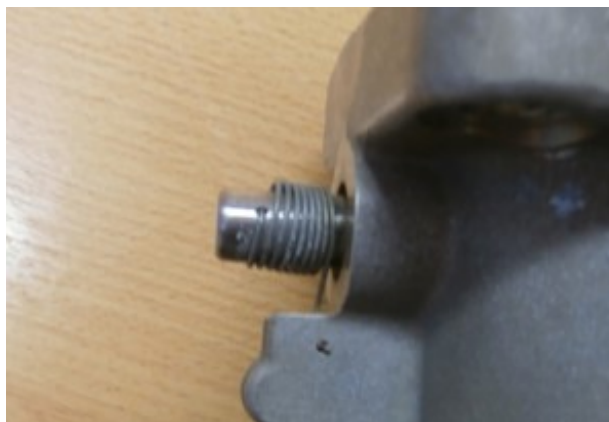
Figura 16: Imagen que nos muestra el resorte incorporado sobre el eje de la mariposa, en un carburador similar.

La figura 16 corresponde a la vista del resorte (*Spring Throttle Opening*) correctamente colocado en un carburador similar al que es objeto de esta investigación. Es poco probable que la ausencia del resorte se haya debido a la rotura del mismo y el posterior desprendimiento de su alojamiento. El escenario más probable se orienta a la posibilidad de una omisión en su colocación, luego de su desarmado por mantenimiento (overhaul y la aplicación de un boletín de servicio).
