## INFORME DE SEGURIDAD OPERACIONAL

**Matrícula: LV-ZHM**

**Falla del grupo motor**

**AERONAVE:** Cessna 152

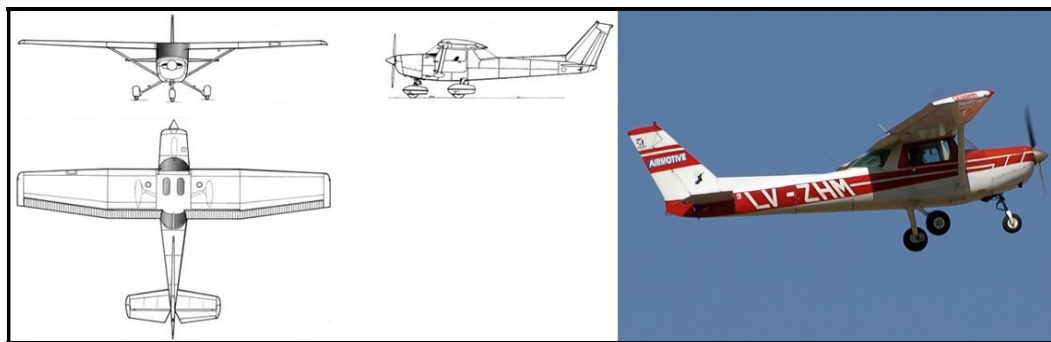
Figura 2. Imagen de la aeronave accidentada

Se observaron deformaciones en las alas. La bancada del motor estaba fracturada con deformaciones y desprendimiento del tren de nariz. La hélice estaba doblada por el impacto contra el terreno.

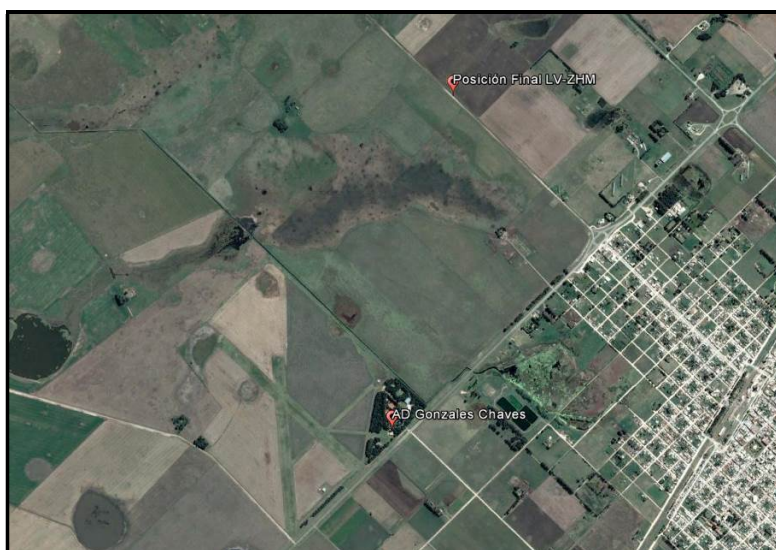
Luego del primer toque, perdió el control direccional de la aeronave y se desvió hacia la derecha. La aeronave cayó en una cuneta, lo que generó daños a la aeronave, y posteriormente capotó.

Figura 3. Imagen del lugar del suceso
