INFORME DE SEGURIDAD OPERACIONAL

Contacto anormal con la pista

Boeing B-737-8HX, LV-FUA

**58720/17**

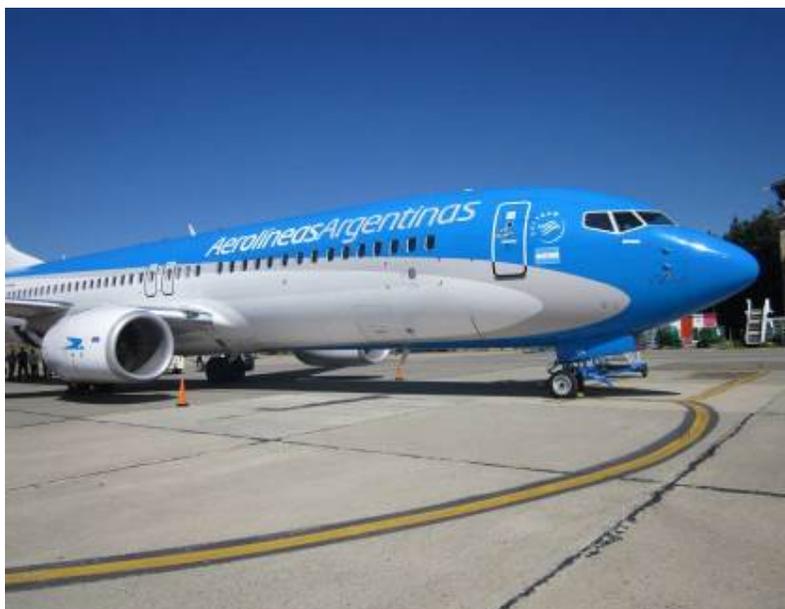
Figura 1. La aeronave involucrada en el incidente

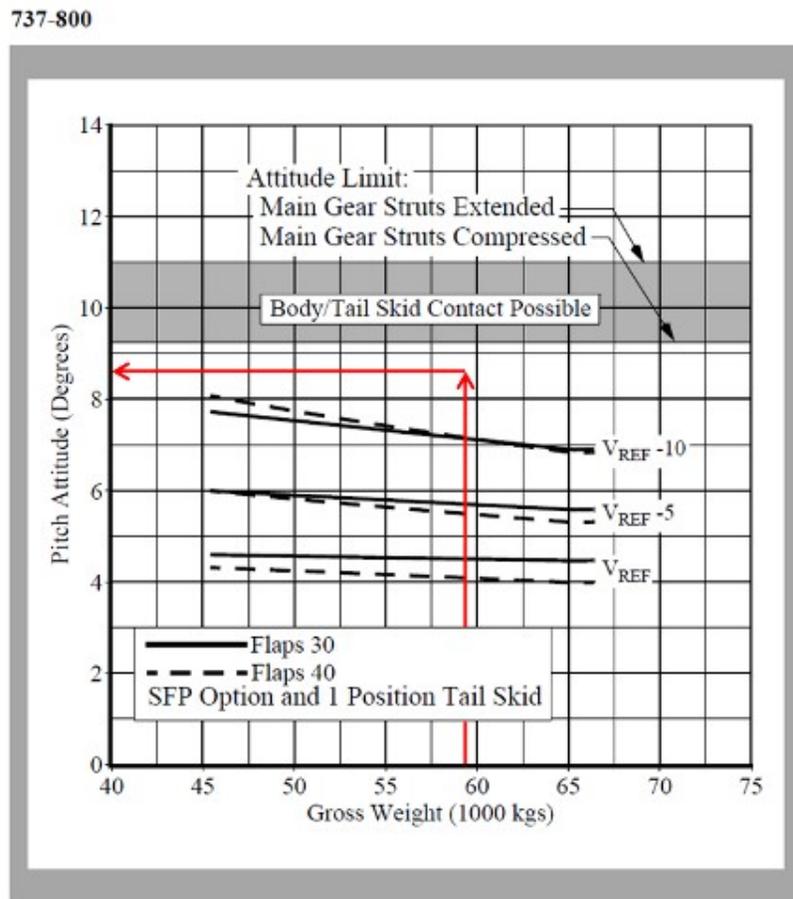
La Figura 17 muestra el efecto de la velocidad en la actitud de la aeronave al momento de la toma de contacto con la pista, para diferentes configuraciones de *flaps* y peso. Dichas curvas reflejan las siguientes condiciones de certificación:

La línea roja representa las condiciones presentes al momento del tail strike del AR1672.

Figura 17. Actitud de la aeronave durante la toma de contacto

El *pitch angle* del AR1672 nunca alcanzó el valor mínimo a partir del cual Boeing indica que es posible un *tail strike*. El valor indicado por Boeing es  $9,2^\circ$ ; ya se ha señalado que de acuerdo a la lectura del FDR, la aeronave no superó  $8,6^\circ$  de *pitch angle*. Sin embargo, también debe considerarse que las condiciones de certificación de las curvas presentes en la figura 17 no se correspondieron con los valores medidos durante el *tail strike*.

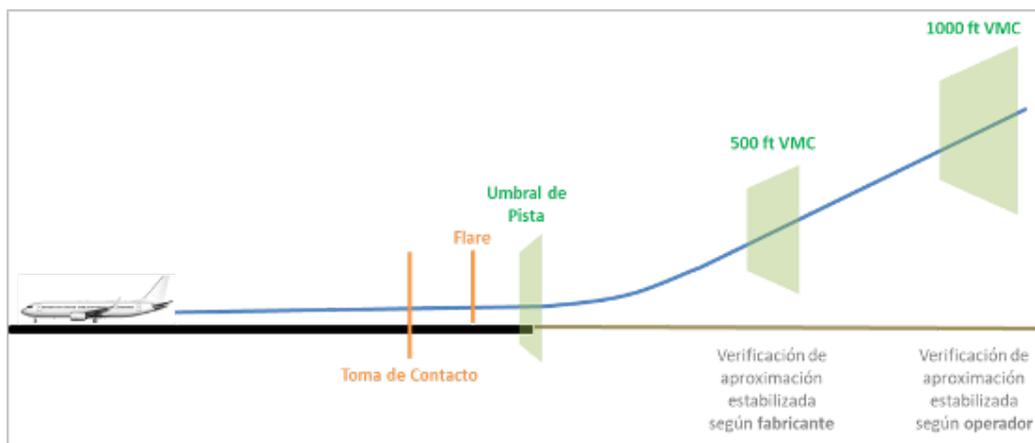
La empresa ha adoptado un criterio más conservativo que el propuesto por Boeing, y no hace diferencia entre condiciones VMC e IMC: en ambos casos, la aproximación debe encontrarse estabilizada a los 1000 pies por encima de la TDZE. En caso contrario, se debe efectuar un *go-around*. Este criterio adoptado introduce un margen adicional de seguridad operacional en sus operaciones (figura 19).

Figura 19. Ventanas de verificación de aproximación estabilizada en VMC según el fabricante y el operador
