# **JIAAC** | INVESTIGACIÓN PARA LA SEGURIDAD AÉREA

## **INFORME DE SEGURIDAD OPERACIONAL**

***Matrícula: LV-X608***

### **Malfuncionamiento de componente del grupo motor**

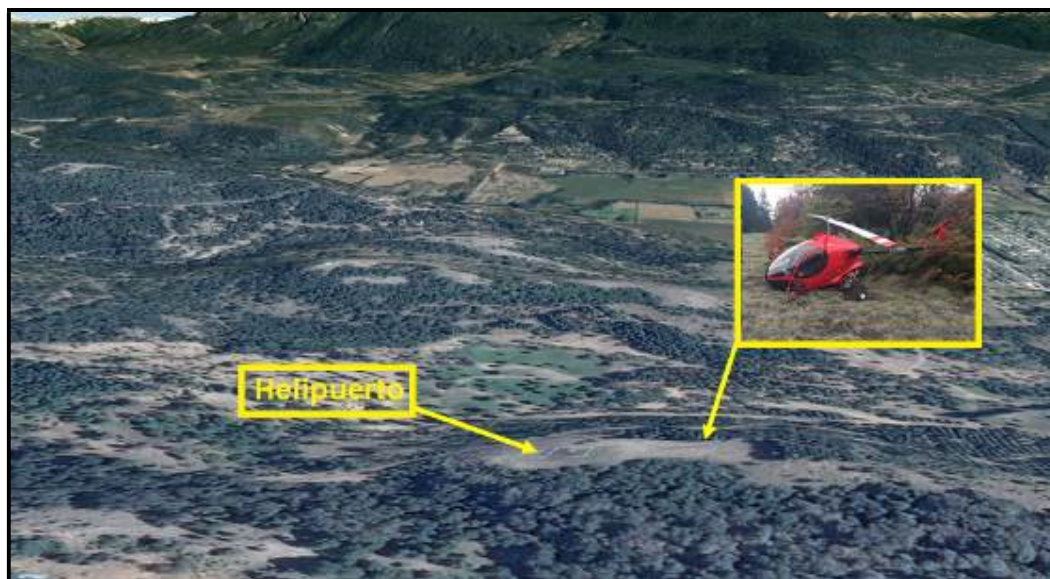
Figura 3. Vista del lugar del accidente

Debido a la baja altura que el helicóptero tenía al momento de producirse la falla del motor, el piloto no alcanzó a completar la maniobra de autorrotación. Esto hizo que el helicóptero posara bruscamente sobre los *skids* y que el rotor de cola impactara con unos arbustos de baja altura.

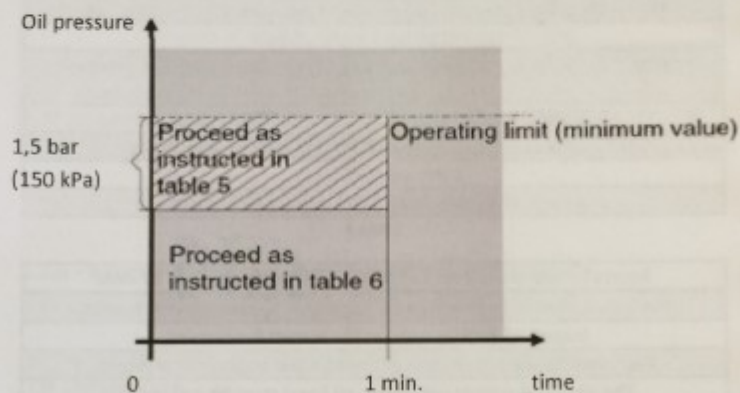
### 2.2.7 - Oil pressure below minimum value

Oil pressure below minimum oil pressure on the ground. If noticed on ground, immediately stop the engine and determine the cause. Inspect the complete lubrication system, trace cause and rectify.
