INFORME DE SEGURIDAD OPERACIONAL

Contacto anormal con la pista

Cessna 152, LV-CGF

0253648/17

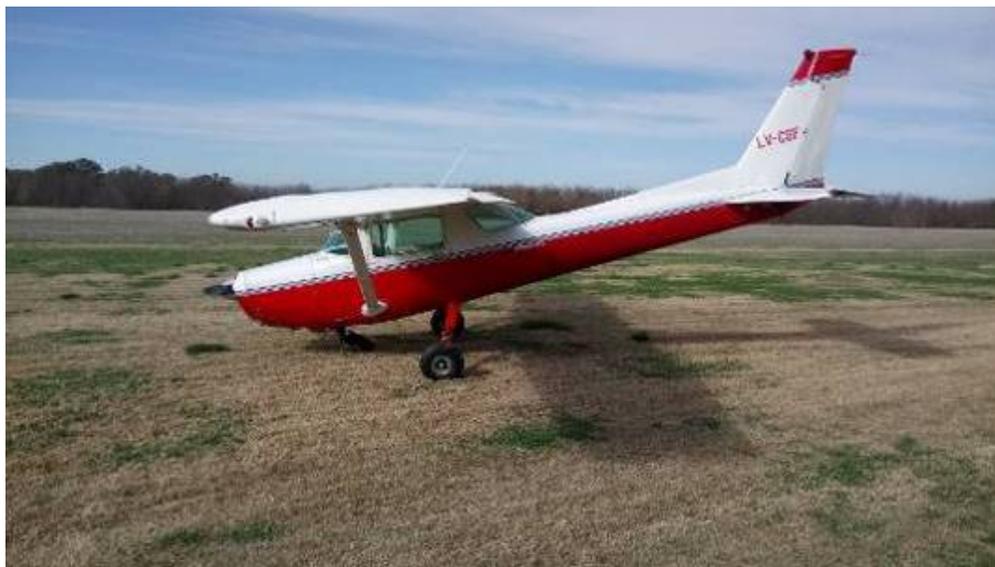
Figura 1. Aeronave involucrada en el accidente

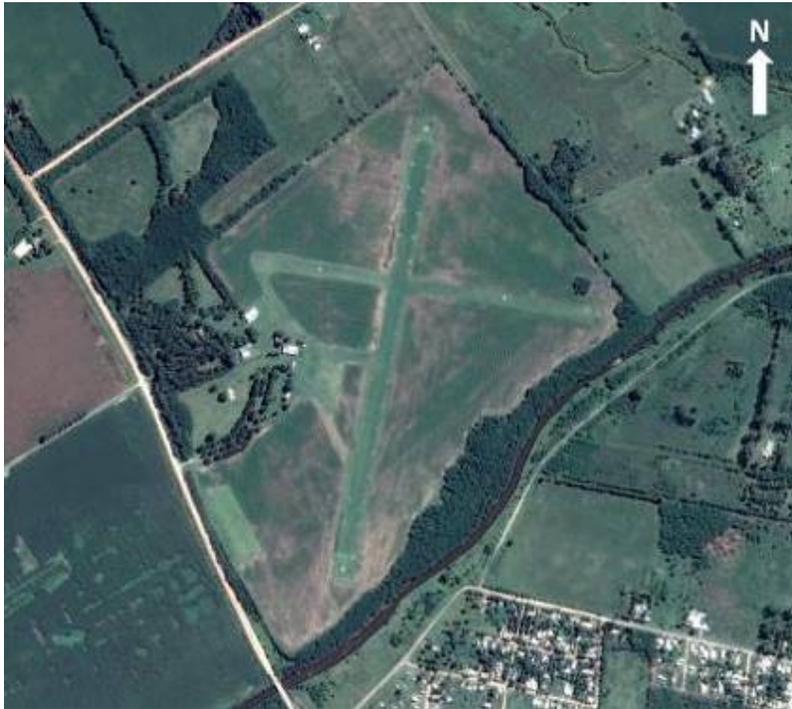
Lugar del suceso	
Ubicación	Aeródromo Mercedes, provincia de Buenos Aires
Coordenadas	34°38'20"S; 059°27'19"W
Superficie	Tierra
Dimensiones	799 x 23 m
Orientación magnética	01/19
Elevación	42 m

Figura 5. Aeródromo de Mercedes

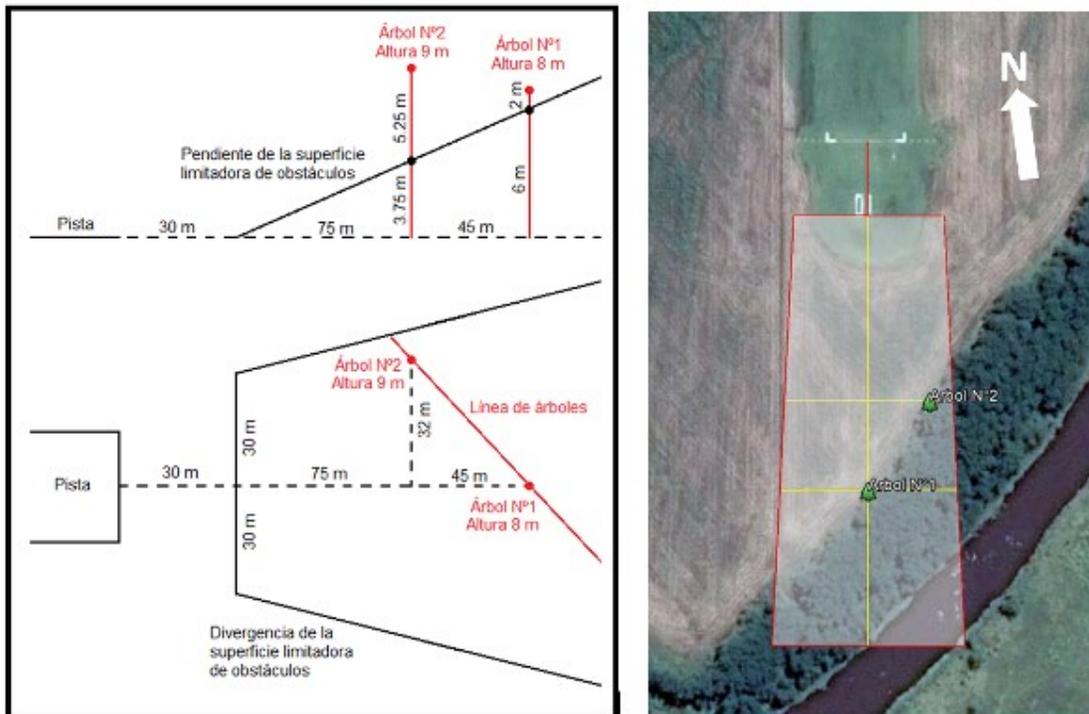
Figura 14. Superficie de aproximación de pista 01

Entre las diversas superficies limitadoras establecidas se encuentra la superficie de aproximación, conformada por una combinación de planos anteriores al umbral de pista y diseñada para asegurar la senda de aproximación final de la aeronave. La investigación estableció que existía una línea de árboles cercana a la cabecera 01, cuyas alturas oscilaban entre los 8 y 9 metros. Dependiendo de dónde estuviesen ubicados dichos árboles en relación al umbral, y de la prolongación del eje de pista, se determinó que los mismos se proyectaban hasta 5 metros por encima de la superficie de aproximación.

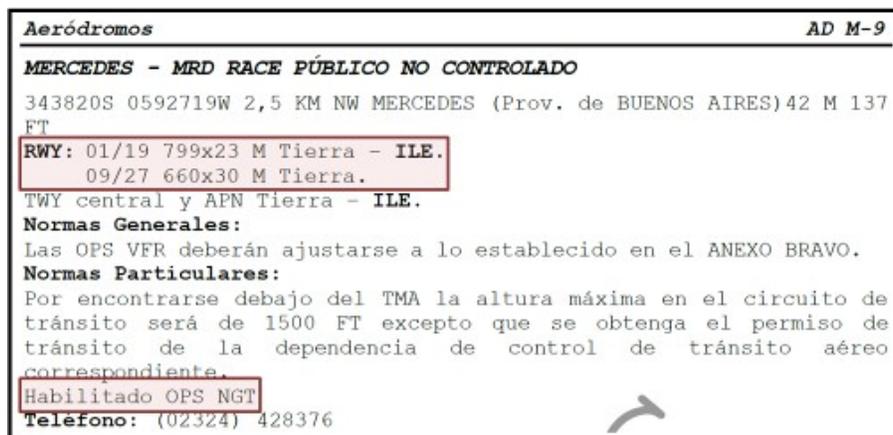
Figura 15. Información del aeródromo de Mercedes según MADHEL (Edición 2015)

La situación observada en el aeródromo difiere de lo establecido en el MADHEL. El sistema de iluminación de la pista 01/19 se encontraba deteriorado, con la mayoría de las balizas rotas y fuera de funcionamiento, impidiendo su utilización para operaciones nocturnas.

La investigación identificó deficiencias documentales que no tuvieron incidencia en este accidente, pero que son factores de riesgo de seguridad operacional. La información publicada en el MADHEL no se condice con el estado actual del aeródromo de Mercedes. Dicho documento establece que el aeródromo tiene dos pistas operativas, cruzadas, una de ellas habilitada para operaciones nocturnas. Sin embargo, la pista 09/27 se encuentra cerrada desde el año 2013 tras una inspección realizada por la ANAC, mientras que el sistema de iluminación de la pista 01/19 tenía numerosas balizas rotas y fuera de funcionamiento. Al respecto, cabe señalar que

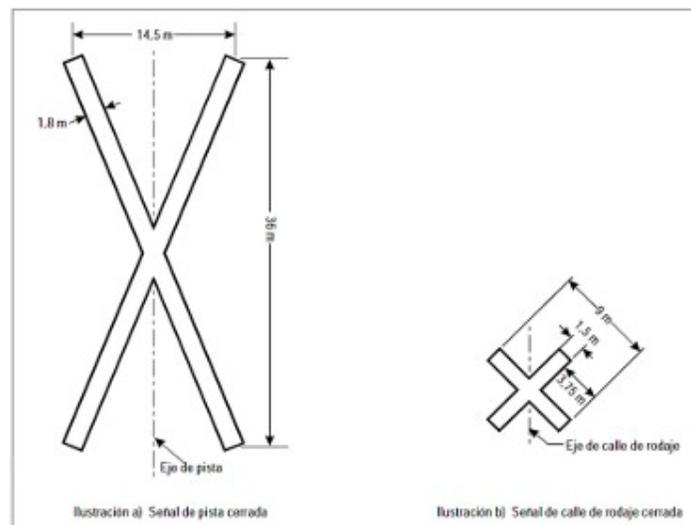
Figura 18. Señales de pista y calle de rodaje cerradas según RAAC, parte 154

- ✓ Según el MADHEL, la pista 01/19 del aeródromo estaba habilitada para operaciones nocturnas, aun cuando su sistema de balizamiento se encontraba en condiciones deterioradas y fuera de funcionamiento.
 - ✓ Según el MADHEL, la pista 09/27 del aeródromo estaba habilitada, aun cuando la misma había sido clausurada por una inspección de la ANAC en el año 2013.
 - ✓ La simbología empleada para señalar que la pista 09/27 se encontraba cerrada no se ajustaba a los requisitos establecidos por la RAAC, parte 154.
-

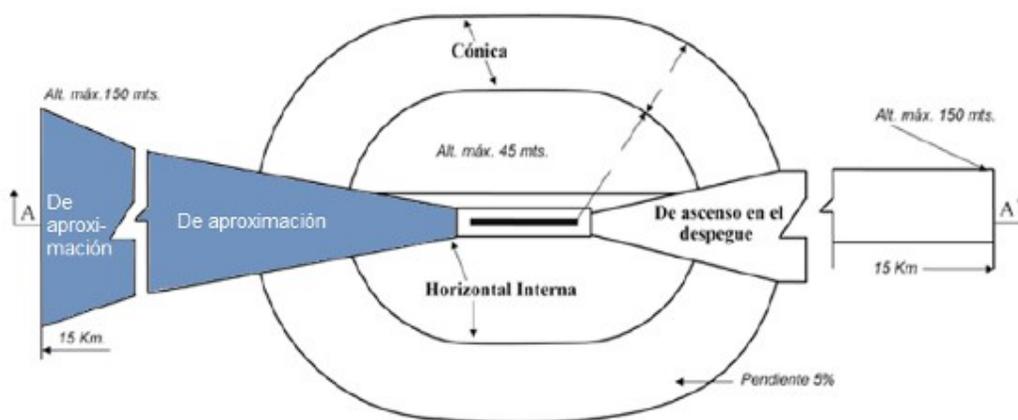
Esta condición tiene potencial para hacer que se realice el tramo final de la aproximación a mayor altitud, buscando franquear los obstáculos, para luego adoptar un descenso pronunciado, lo que combinado exige una mayor atención a la trayectoria de vuelo y un control adecuado de la velocidad indicada y la potencia del motor. Todo lo anterior puede provocar un abanico de situaciones, que incluyen contacto anormal con el terreno y aterrizaje largo, lo que puede derivar en una excursión de pista, entre otros.

Figura 19. Superficie de aproximación según RAAC, parte 154
