INFORME DE SEGURIDAD OPERACIONAL

Colisión en tierra

Tecnam P2002JF, LV-GPQ

318789/17

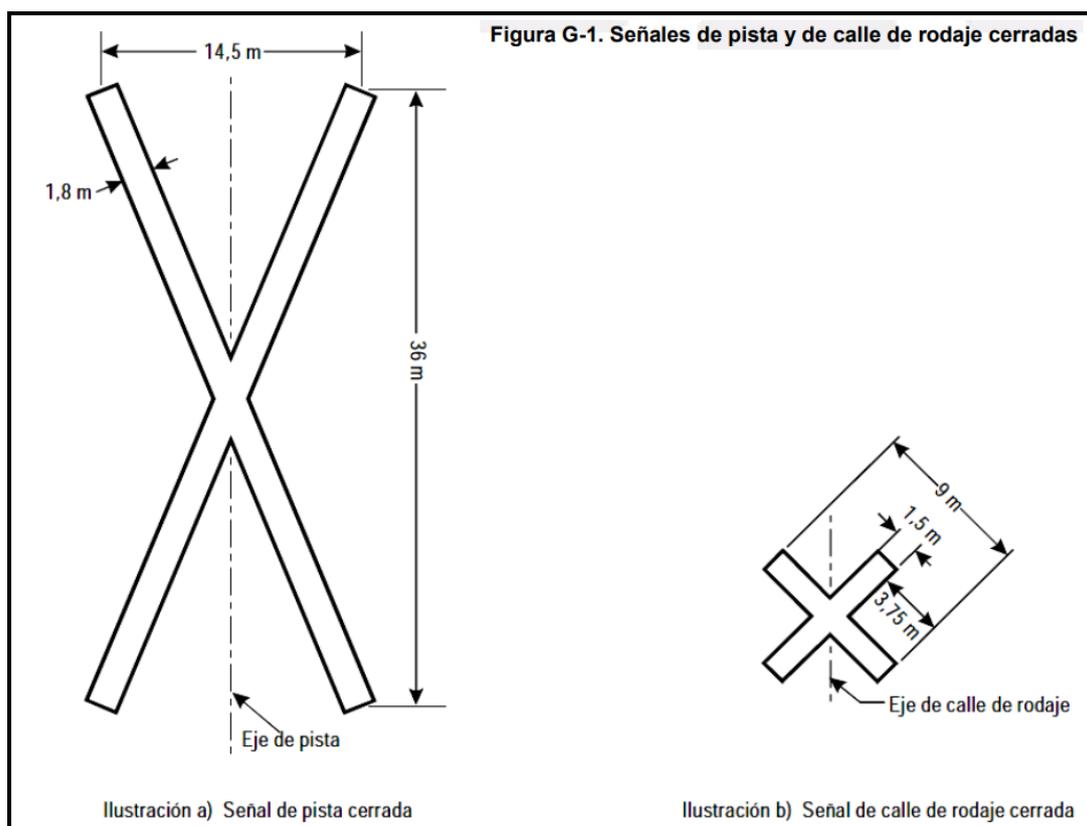
Figura 7. Señal de pista y calle de rodaje inoperativa

El pasto en los márgenes de la calle de rodaje sur (operativa) era muy alto. También se observó pasto sobre el asfalto.
