INFORME DE INCIDENTE

Boeing 737-800 LV-GKS

Impacto en vuelo con objeto

11/11/2017

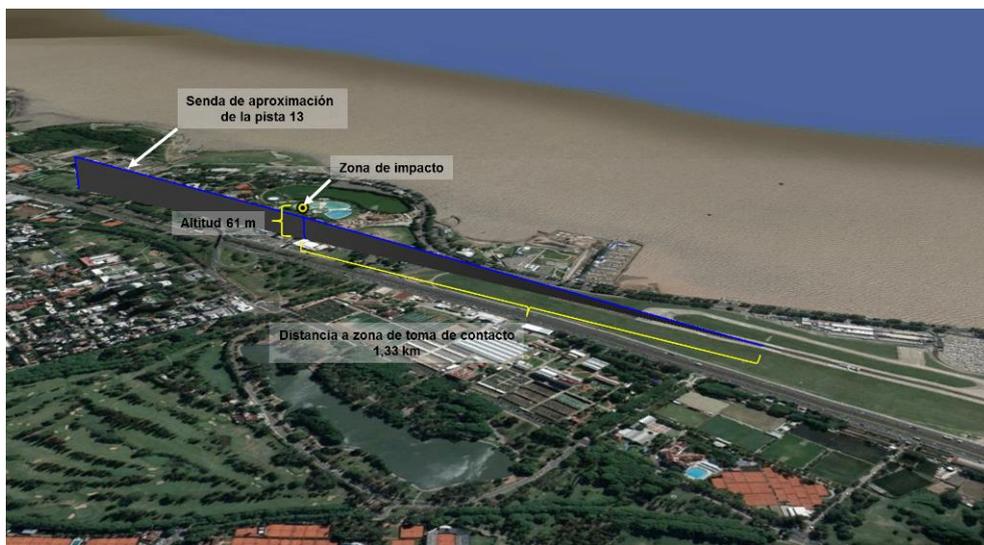
Figura 2. Lugar del suceso

El suceso ocurrió en vuelo, a 200 ft de altura en la trayectoria de aproximación final de la pista 13 del Aeroparque Jorge Newbery.

El objeto se encontraba volando en un área densamente poblada, a 2,15 km del centro de la pista del Aeroparque Jorge Newbery, y en la senda de aproximación de las aeronaves.

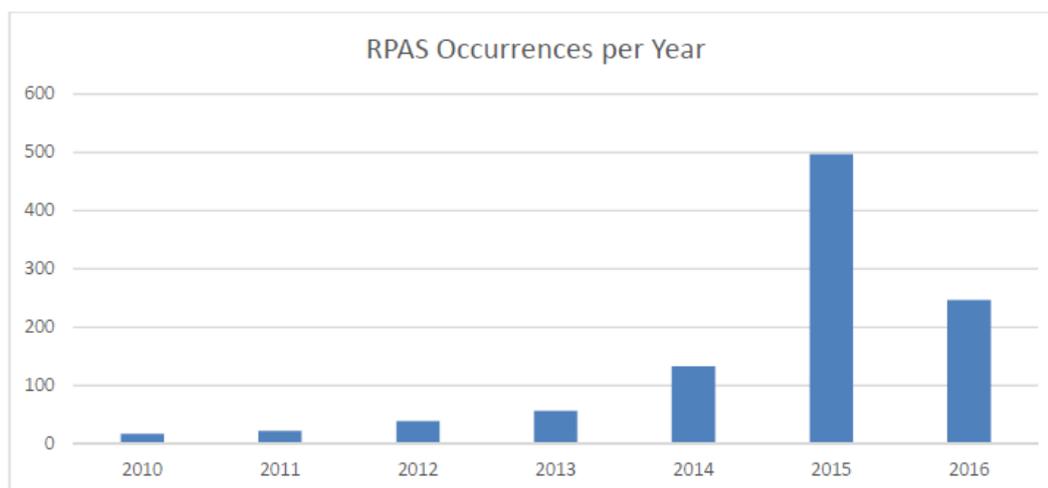
Figura 5. Eventos relacionados con VANT por año. Período 2010-2016

Un reporte emitido por la European Aviation Safety Agency (EASA) el 04/10/2016, denominado “Drone Collision Task Force”, muestra como a lo largo de los años, en Europa, ha habido un aumento de los eventos debido a la presencia de VANT en la trayectoria de las aeronaves.

Del análisis de estos eventos durante los años 2010 y 2016, resultó que el tipo de evento más común era el conflicto de espacio aéreo (definido como una colisión potencial entre un VANT y una aeronave en el aire), y directamente relacionado con esto, el número de eventos clasificados como interferencias con aeronaves.
