INFORME DE SEGURIDAD OPERACIONAL

Excursión de pista

Fairchild SA227-AC, LV-BGH

331171/17

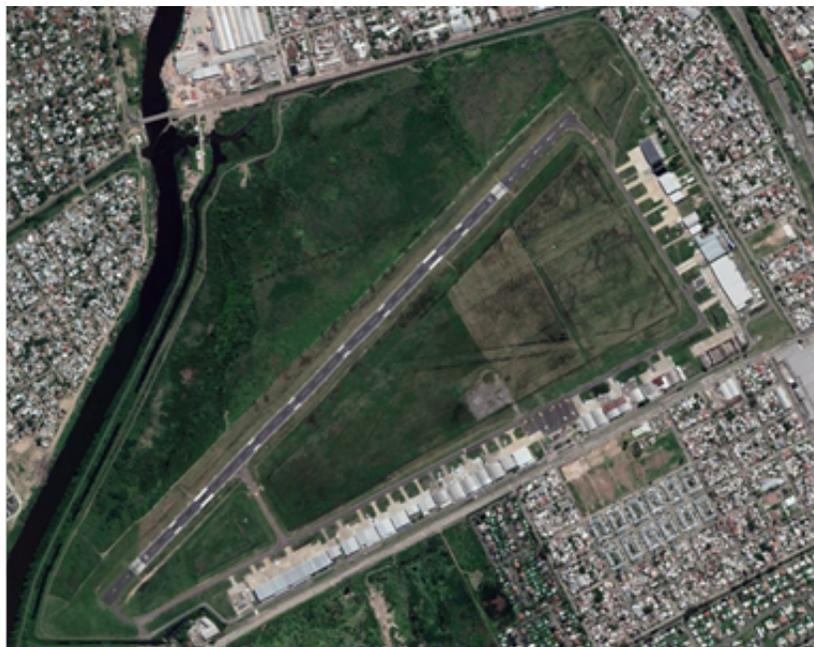
Figura 5. Lugar del suceso

La aeronave se detuvo sobre una superficie de césped, aproximadamente a 500 metros del umbral de la pista 05 y 40 metros a la derecha del eje de pista. Durante el recorrido de detención, la aeronave embistió un cartel de indicación de calle de rodaje con la hélice del motor nº 2. En el impacto la aeronave sufrió daños de importancia en la hélice y el motor, y sufrió daños leves en el ala derecha debido a la dispersión de los restos del cartel y hélice.
