# Informe de Seguridad Operacional

Pérdida de control en vuelo

Cicaré CH-12, LV-X658

6400150/18

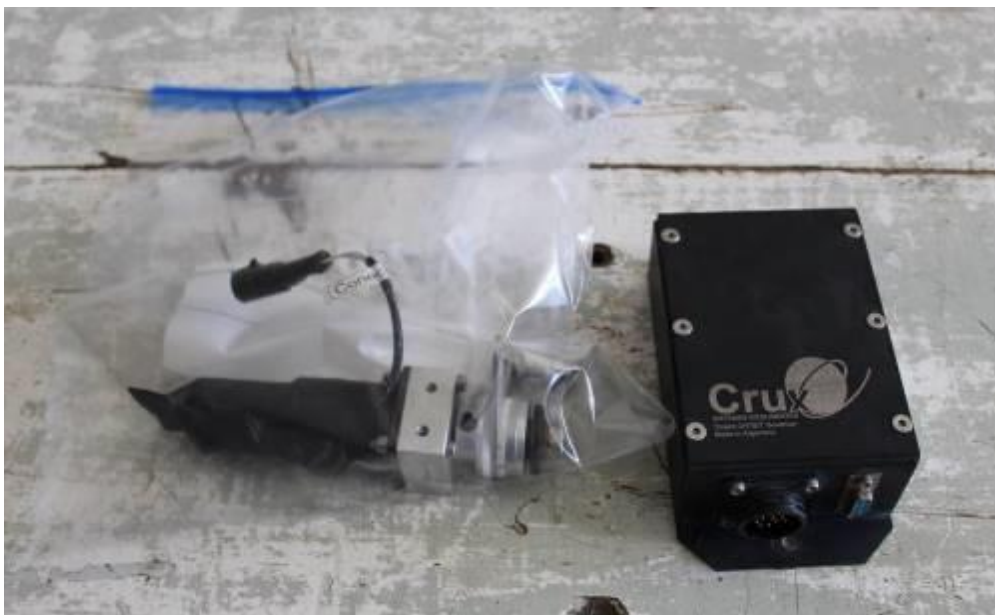
Figura 21. Conjunto governor

Durante la etapa de desarme e inspección de los componentes del helicóptero accidentado se aisló para su análisis el conjunto controlador del régimen de giro del motor (ver Figura 11).

El sistema fue identificado como “Controlador del Régimen de Giro del motor para el C12 ID: AVHC-GVRN-ID-MUSR003”, consta de dos unidades, un sistema electrónico de control (CC) y un motor eléctrico de accionamiento.

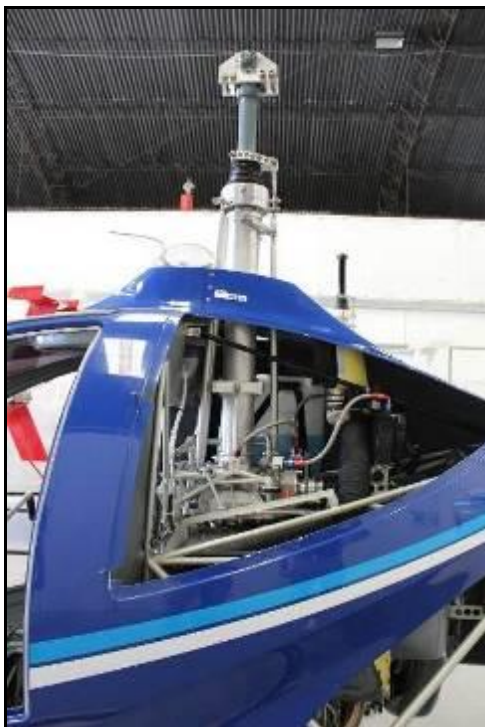
Figura 3. Vista del sistema de varillaje que comanda el paso cíclico y el colectivo, instalado sobre el mástil y caja de transmisión principal (*imagen ilustrativa obtenida de un helicóptero en proceso de fabricación*)

Este tipo de aeronave posee un sistema de mandos y controles aerodinámicos que consisten en una cadena cinemática de movimientos impulsada por conjuntos de varillas (de tubos de aluminio) tipo “tira-empuje” vinculados a través de rótulas articuladas.

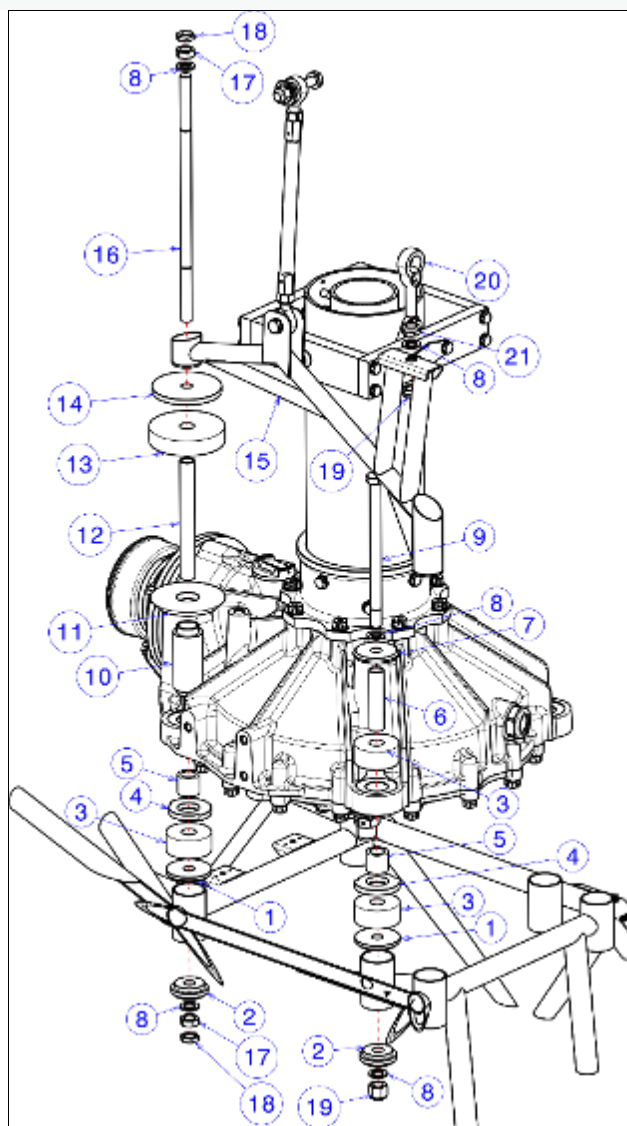
Figura 4. Esquema de componentes e instalación de la caja de transmisión y los mandos hacia el mástil del rotor principal

Como se observa en las figuras 12 y 13, los sistemas no presentan controles asistidos por impulso hidráulico, eléctrico u otro tipo de complemento tecnológico que intervenga en el control de cada uno de los mandos.
