Informe de Seguridad Operacional

Falla de componente

Piper PA-25-235, LV-JRY

8561618/18

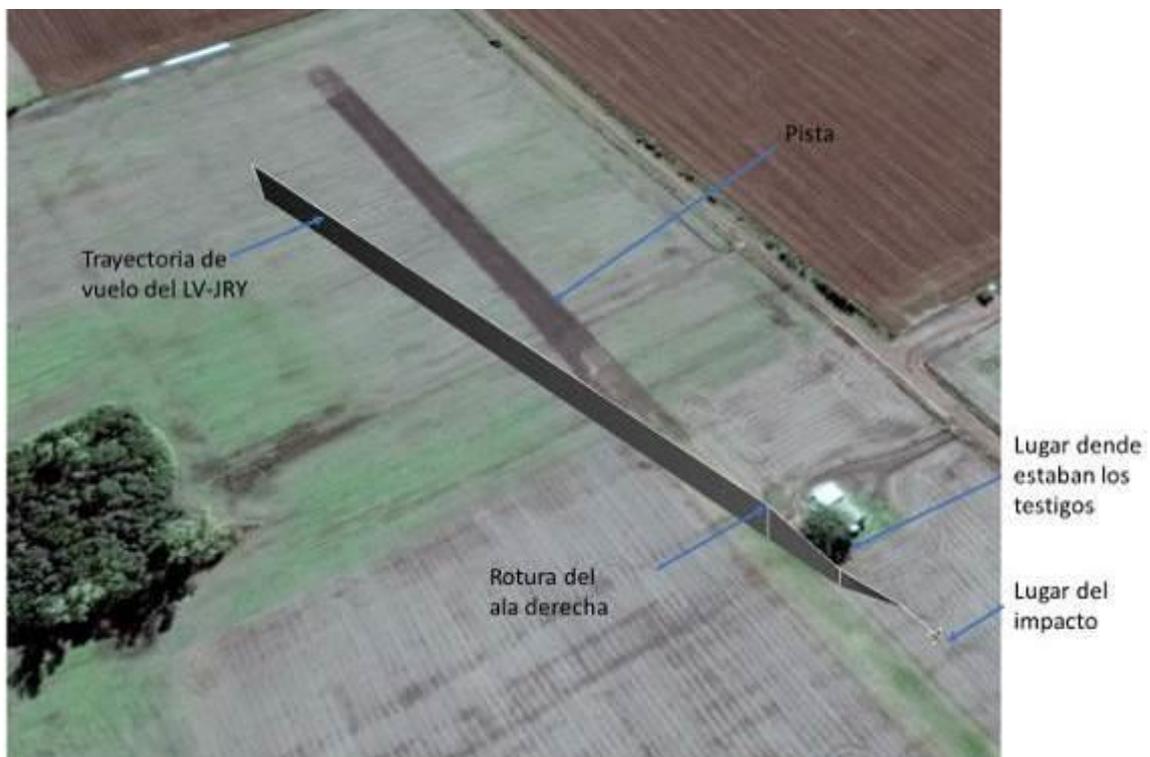
Figura 4. Trayectoria de vuelo

Luego de una hora de vuelo, cuando la aeronave se aproximaba con una trayectoria levemente oblicua al eje de la pista (ver figura 4) desde donde operaba, con una altura de 20 metros sobre el terreno y una trayectoria noroeste sureste, se produjo el colapso estructural del ala derecha. Como consecuencia, la aeronave perdió el control e impactó con el terreno, experimentó una explosión y posterior incendio, resultando totalmente destruida (figura 2).

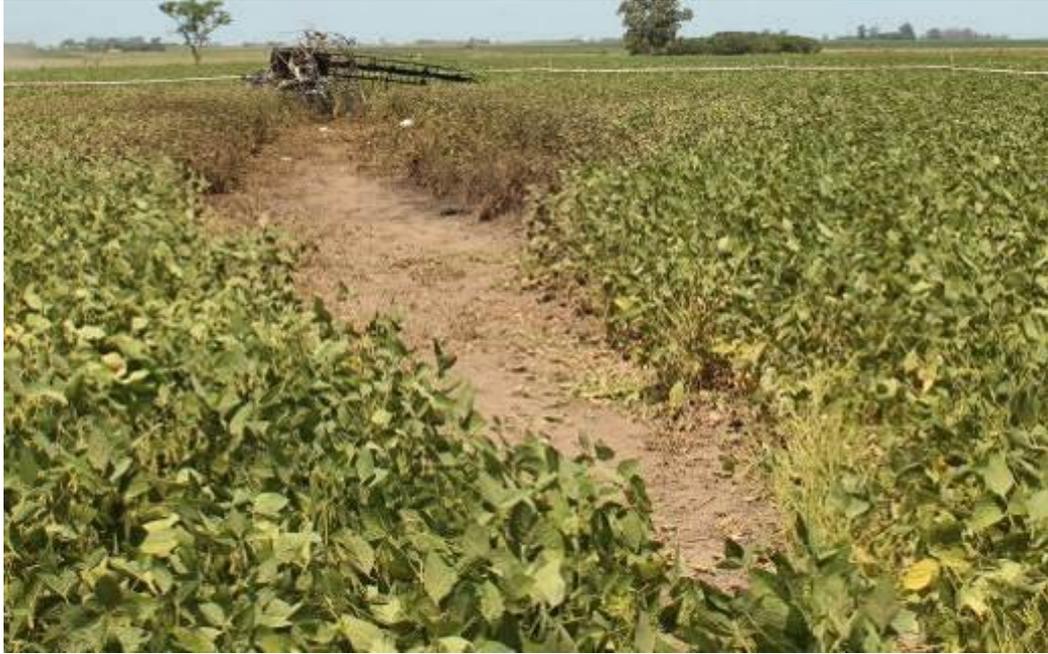
Figura 6. Vista de la trayectoria de impacto

Se encontraron en la zona de sobrevuelo restos de recubrimiento de la aeronave (tela) y partes de acrílico de alguna ventanilla a unos 130 metros de la posición final de la aeronave (figuras 5 a 8). Estos restos se habrían desprendido en vuelo, lo cual coincide con los testimonios que indicaron que un ala se habría roto en vuelo.

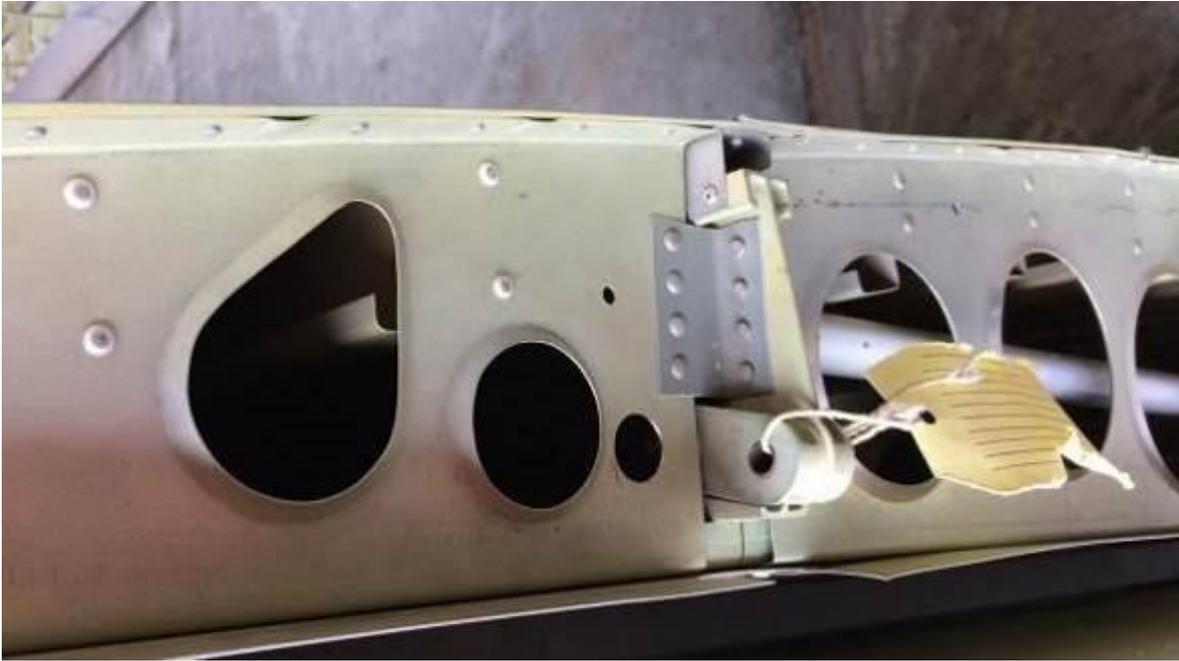
Figura 13. Vista de la toma del larguero trasero en un ala nueva

Durante el proceso de investigación, se trabajó en conjunto con el Departamento de Certificaciones Aeronáuticas y el Departamento de Aviación General de la Dirección Nacional de Seguridad Operacional de la ANAC y un operador de Ensayos No Destructivos que interviene este modelo de aeronaves compartiendo y analizando hallazgos (figura 13).

El trabajo en conjunto produjo como resultados la revisión de la advertencia de seguridad 248/DAGr1, la emisión de la Advertencia 257/DAG y la elaboración de una propuesta de Directiva de Aeronavegabilidad que tiene por objeto incorporar nuevos requerimientos de inspección de los largueros de ala.

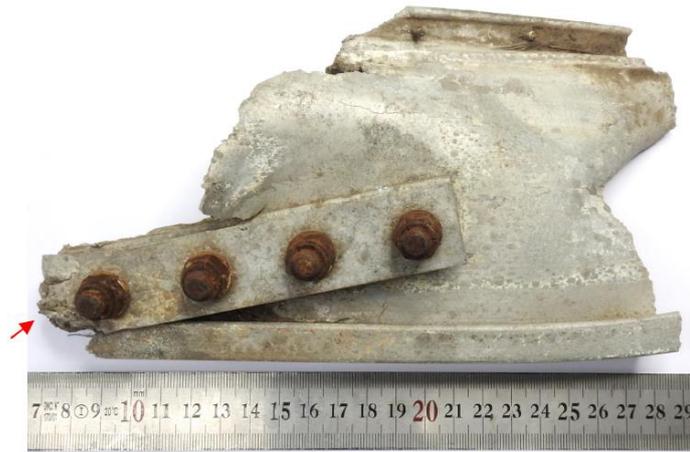
Fotografía n°1

- La pieza ha sufrido rotura con separación de partes, donde el resto de la misma se encuentra unida al fuselaje del avión siniestrado – hangar del propietario ubicado en la localidad de Máximo Paz -.

Ver fotografías n°1, n°2, n°3, n°4, °5 y n°6.

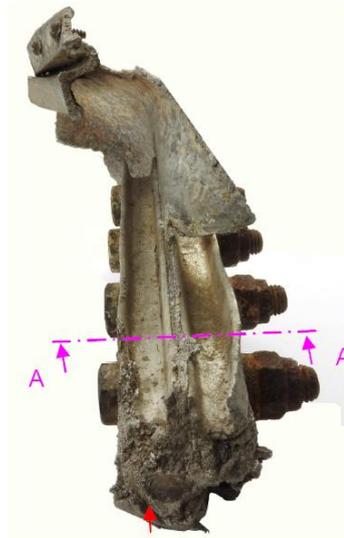
Fotografía n°4

Se procedió a realizar cortes transversales al eje del perfil que constituye a la muestra y cortes longitudinales que contengan la superficie de fractura, según indicaciones A-A y B-B – ver fotografías n°4 y n°5.

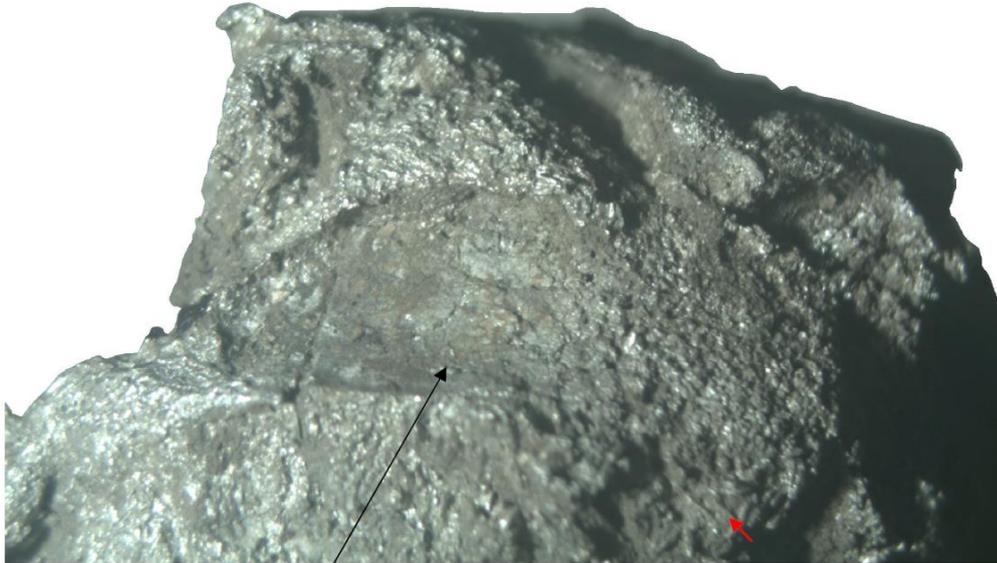
Fotografía n°6

Diámetro interior orificio de alojamiento de buje y perno de vinculación de la pieza herraje con el fuselaje de la aeronave

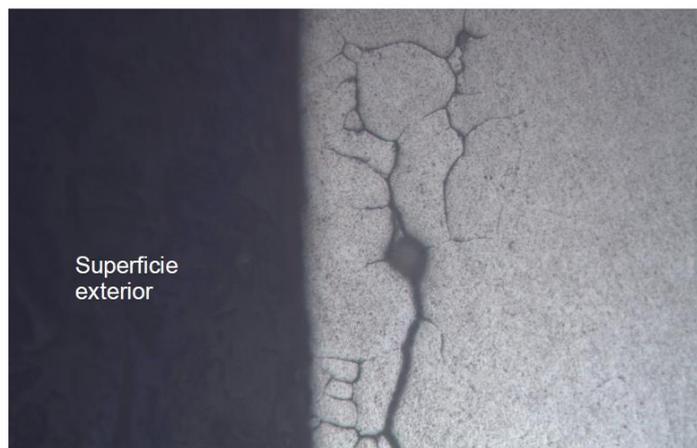
Fotomicrografía n°13 x 200 aumentos –

* Las observaciones realizadas en ambas secciones de corte se corresponden con un mecanismo de corrosión bajo tensión.

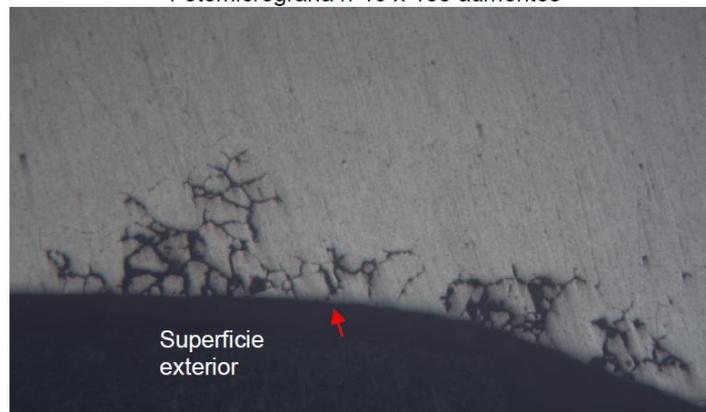
Fotomicrografía n°20 x 100 aumentos

Las observaciones realizadas en se corresponden con un mecanismo de corrosión bajo tensión.
