INFORME DE SEGURIDAD OPERACIONAL

Petrel 912i, LV-FUY

Villa El Chocón, Neuquén

**09478546/18**

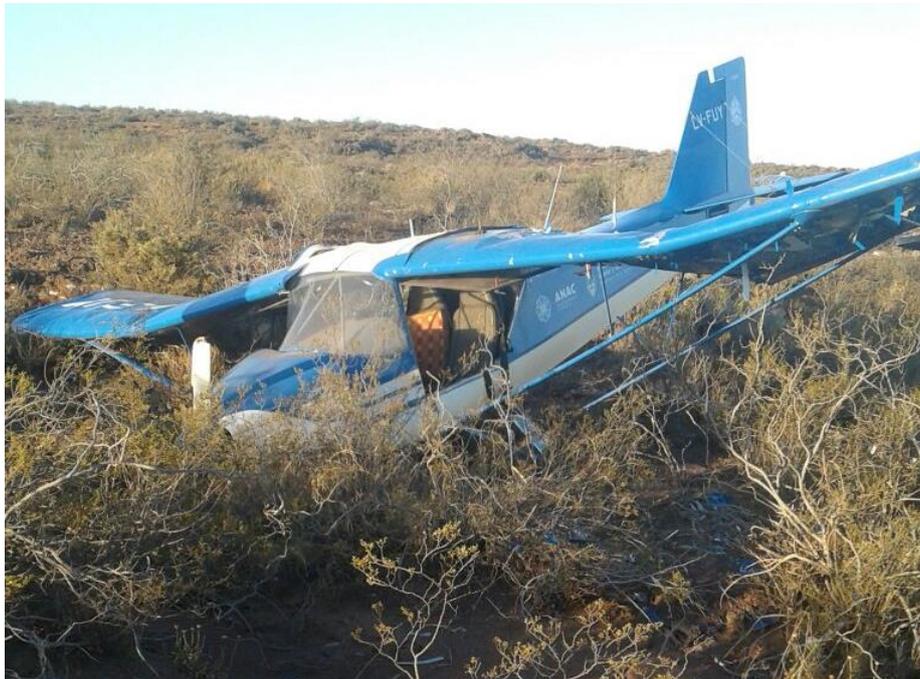
Figura 1. Aeronave involucrada en el accidente

Finalizada esta maniobra sobre el LAD, durante el ascenso, se produjo la pérdida de potencia del motor, y la aeronave no pudo mantener la línea de vuelo. Por ello, el instructor realizó un aterrizaje de emergencia en un campo no preparado, experimentando daños de importancia.

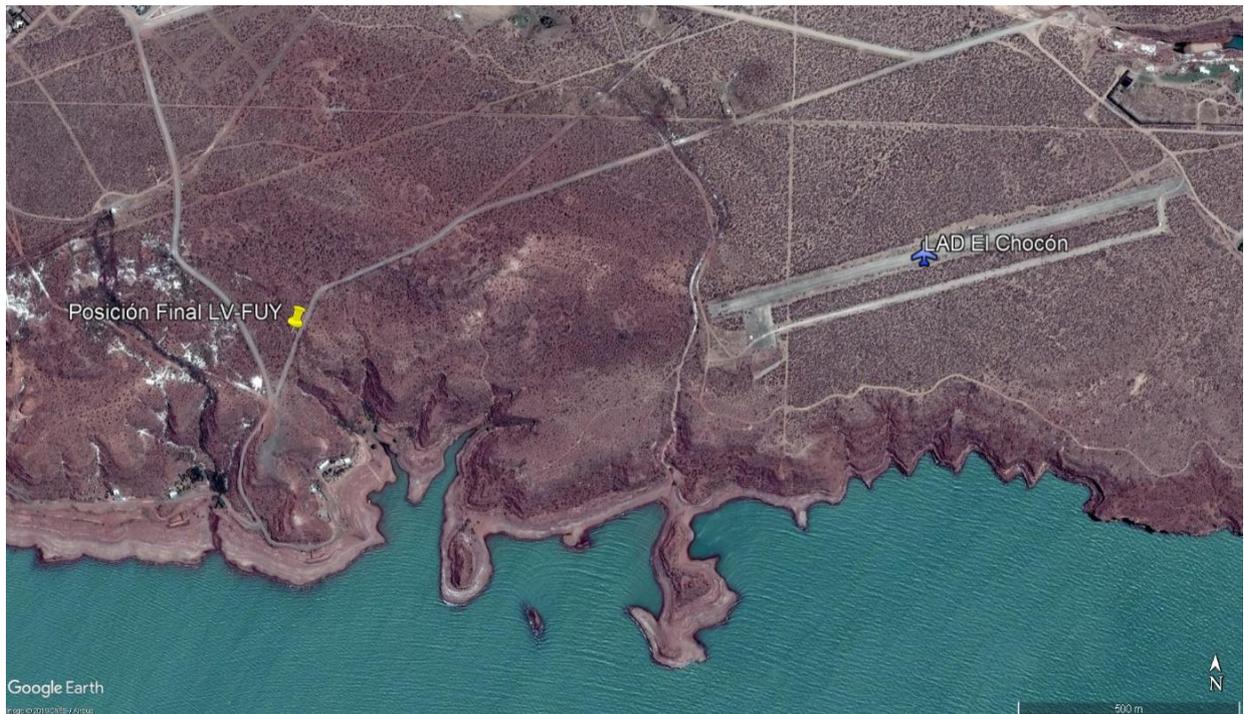
Figura 5. Posición final de la aeronave accidentada

Los daños en las palas de la hélice y las marcas en el terreno sugieren un impacto con el motor en funcionamiento y a bajas Revoluciones por Minuto (RPM). Los *flaps* se encontraban completamente desplegados, en coincidencia con la posición de la palanca asociada. La investigación no puede aseverar que los *flaps* no hayan sido manipulados posterior al impacto.
