INFORME DE SEGURIDAD OPERACIONAL

Humo en cabina durante el vuelo

Embraer ERJ190-100IGW, LV-CHR

**12201939/18**

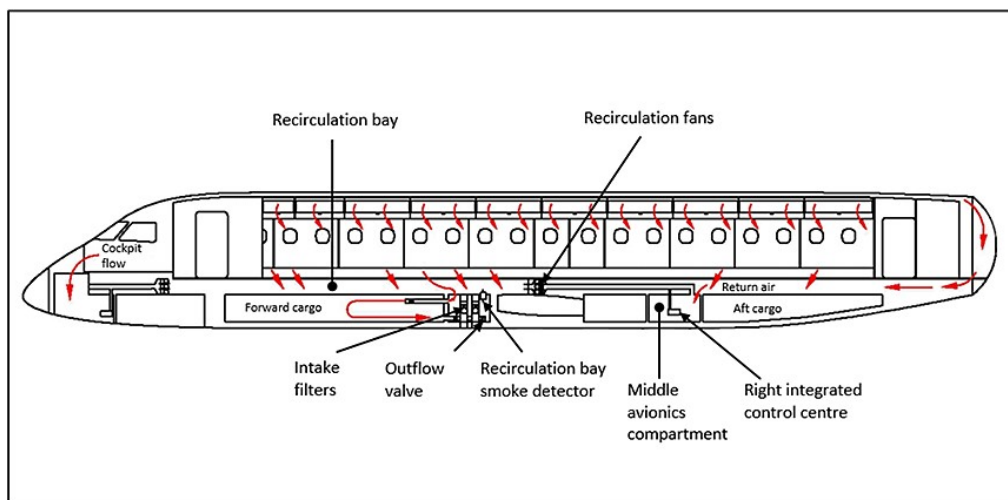
Figura 2. Esquema del sistema de recirculación de aire de cabina

Se examinaron los dos ventiladores de recirculación de aire, sin observarse elementos quemados ni residuos.

El humo que se detectó en la cabina de vuelo se produjo debido a un mal funcionamiento del ventilador izquierdo del sistema de recirculación de aire. El escenario de falla más probable fue el desbalanceo del eje del ventilador, que habría producido el contacto de los extremos de los álabes plásticos con la estructura interna

generando el humo y olor a quemado por la fricción. La investigación no arrojó indicios que pudieran confirmar otro origen de la falla.
