INFORME DE SEGURIDAD OPERACIONAL

Colisión en tierra con otra aeronave

Piper PA-11C, LV-NDS

15070242/18

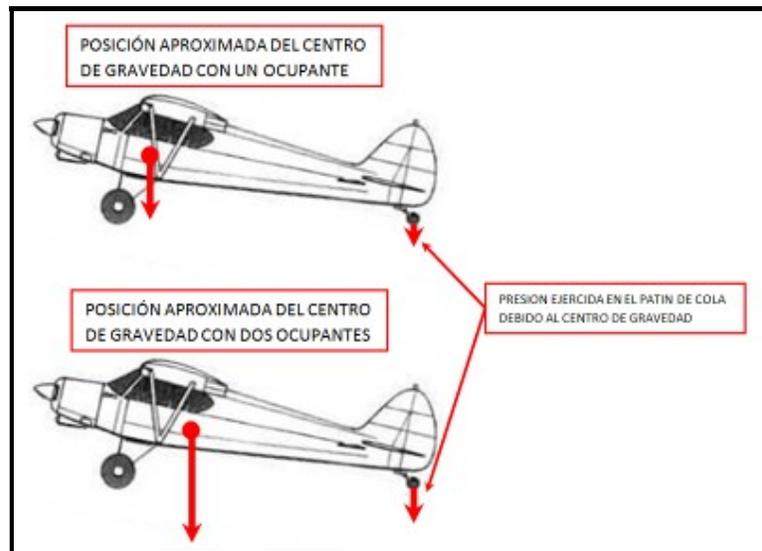
Figura 12. Centro de gravedad y efectividad del patín de cola.

La aeronave LV-NDS estaba siendo operada solo por el piloto, ubicado en el asiento delantero. En este tipo de aeronaves, esta condición reduce la distancia entre el punto de pivotaje y el centro de gravedad, lo cual facilita el direccionamiento en tierra. Sin embargo, variar el centro de gravedad hacia adelante produce un aumento en la tendencia de cabeceo, que quita efectividad al patín de cola y lo vuelve susceptible al rebote por las imperfecciones del terreno.
