INFORME DE SEGURIDAD OPERACIONAL

Vuelo no planeado en condiciones meteorológicas instrumentales/Vuelo controlado
contra el terreno

Piper PA-34-220T, LV-GZK

15682153/18

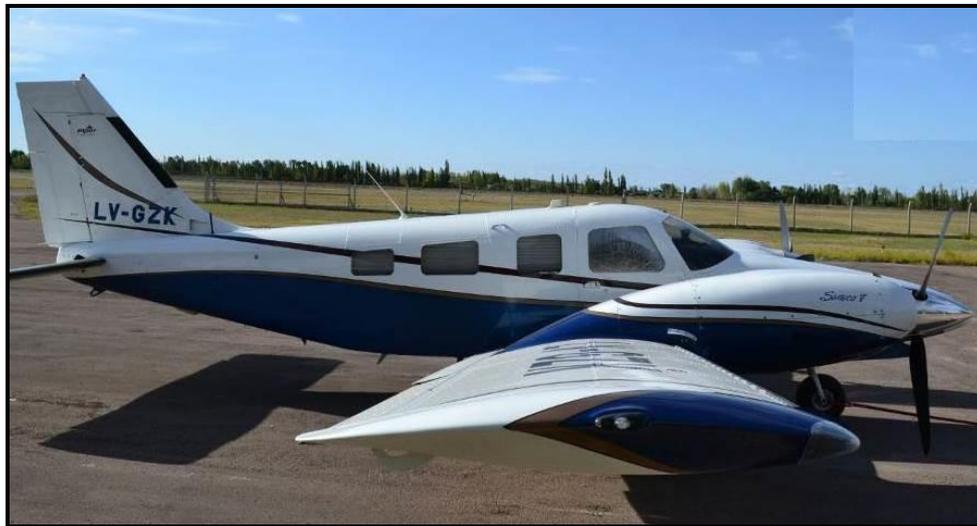
Figura 2. Imagen de la aeronave accidentada

Como consecuencia del suceso, la aeronave resultó destruida, y todos los ocupantes de la aeronave experimentaron lesiones fatales.

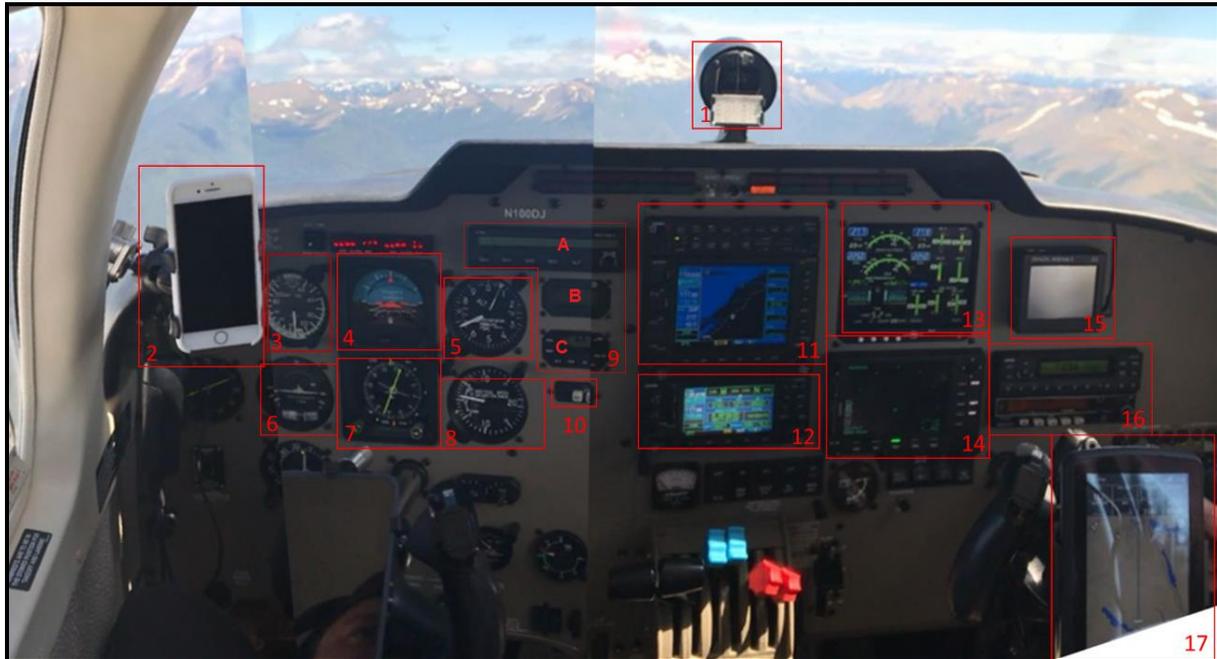
Figura 5. Panel de instrumentos de la aeronave LV-GZK

Se constató a través de registros fotográficos que el piloto utilizaba *una Tablet*, ubicaba en el comando del lado derecho y un teléfono sujeto por medio de un soporte al lado izquierdo del parabrisas, ambos utilizados como medios de consulta y apoyo para la navegación. Ninguno de estos dispositivos estaba homologado para uso aeronáutico.

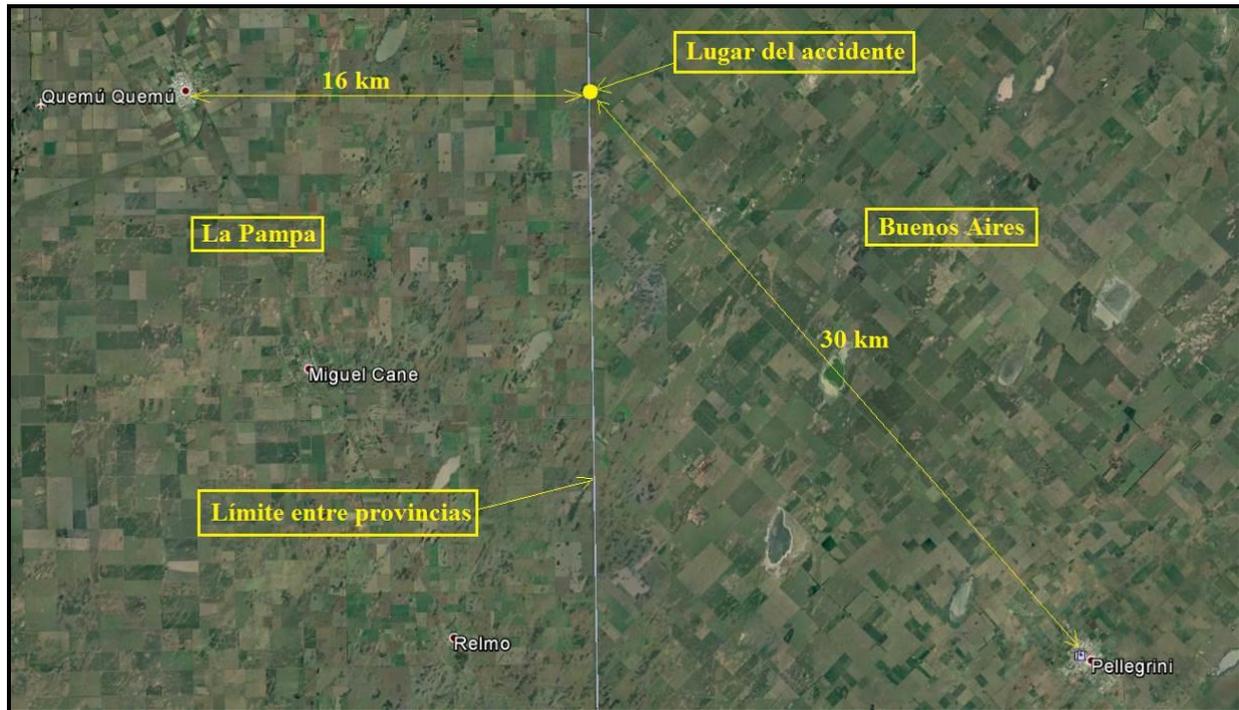
Figura 9. Lugar del accidente

Lugar del suceso	
Ubicación	Zona rural a 16 kilómetros al este de la localidad de Quemú Quemú, La Pampa, a 30 km al noroeste de la localidad de Pellegrini, Buenos Aires
Coordenadas	36° 03 ' 35" S; 063° 23 ' 07" W
Superficie	Sembrado de maíz
Elevación	116 m sobre el nivel medio del mar

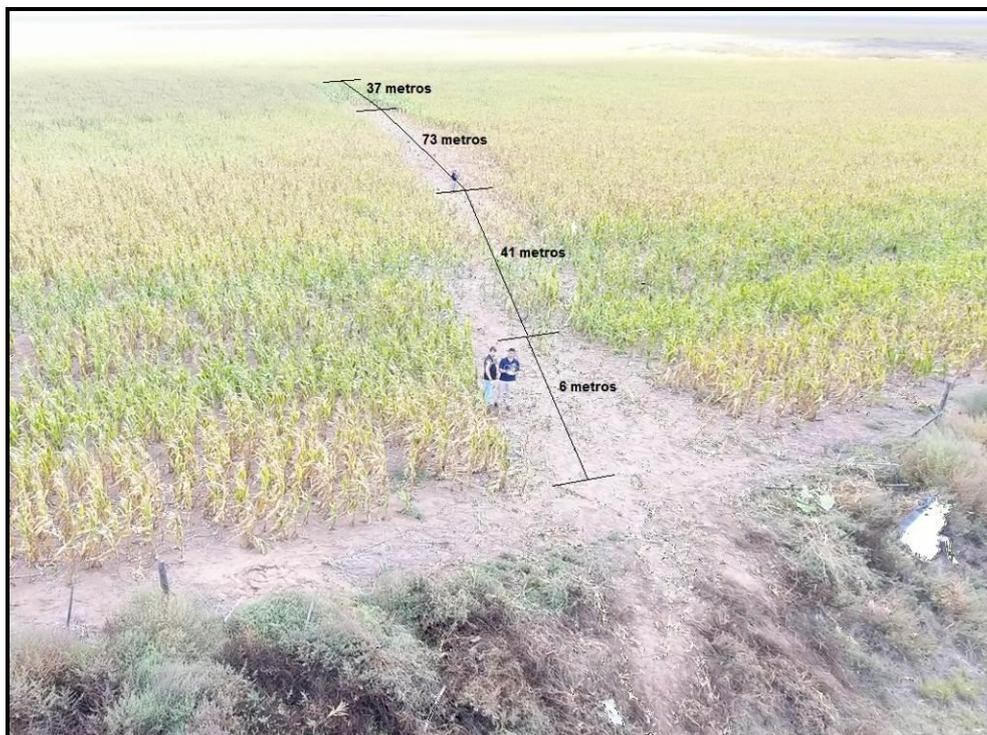
Figura 11. Distancias recorridas por la aeronave

La aeronave hizo contacto con el terreno en un sembrado de maíz de 2 metros de altura, con una leve inclinación de sus alas a la izquierda, y manteniendo un ángulo de descenso de 3 grados por 37 metros hasta la toma de contacto con el terreno. Durante su recorrido de detención (aproximadamente a 70 metros) dejó restos de carenado. La aeronave se elevó levemente durante unos 40 metros, volvió a hacer contacto con el terreno durante 6 metros e impactó contra un alambrado perimetral, dejando en el mismo el estabilizador horizontal izquierdo. La aeronave se detuvo, capotó y se incendió en el lateral de una calle de tierra, que tenía 11 metros de ancho y un desnivel de casi 3 metros.

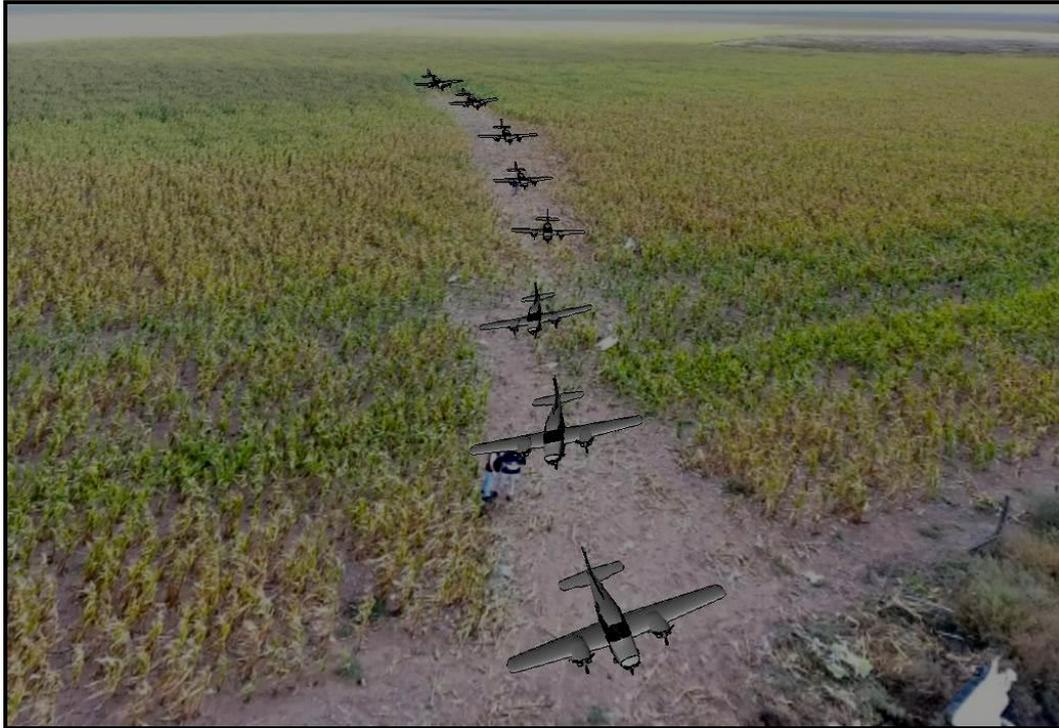
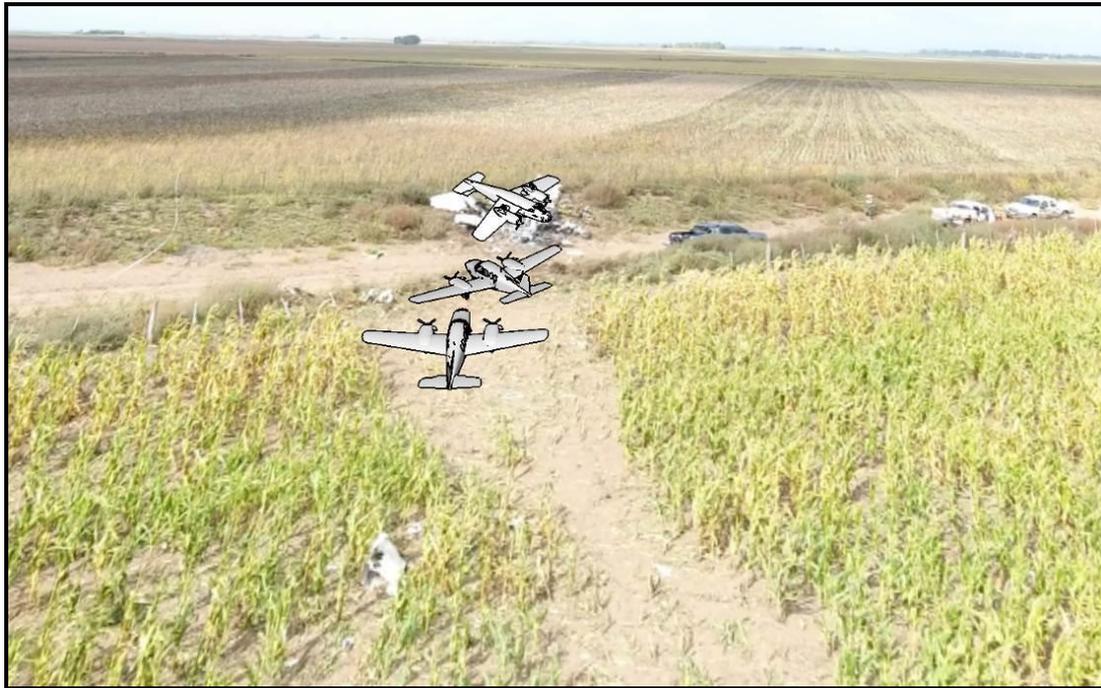
Figura 12. Croquis del impacto

Luego del impacto contra el desnivel de la calle, la aeronave capotó y se produjo un incendio que destruyó por completo la aeronave.

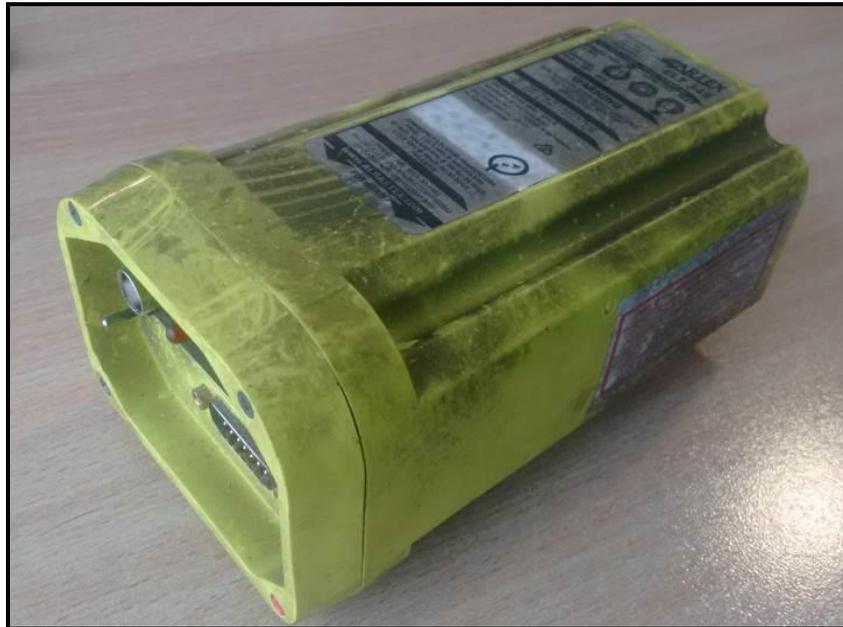
Figura 17. Imagen del ELT retirado de la aeronave

La aeronave estaba equipada con un Transmisor de Localización de Emergencia (ELT), marca Artex 345. El ELT se activó y funcionó correctamente, lo que permitió la rápida localización de la aeronave.

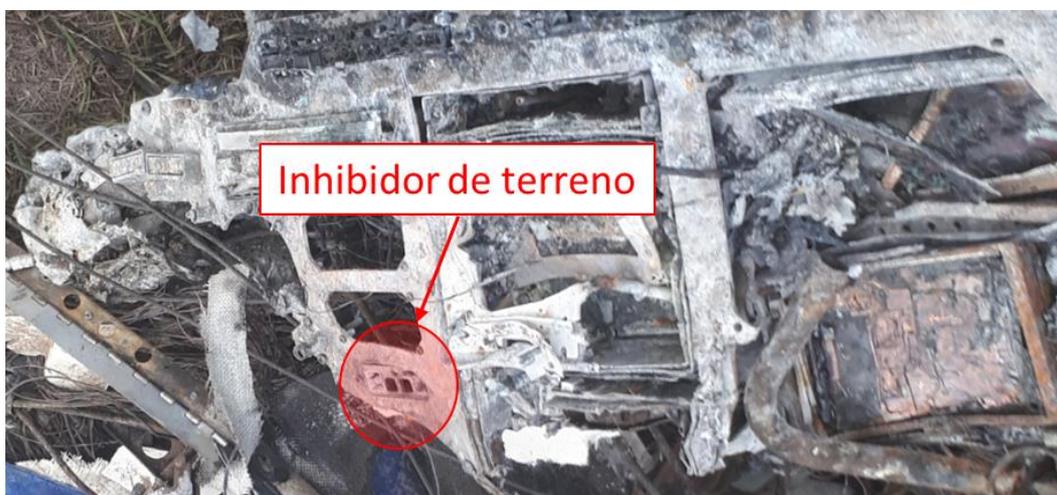
Figura 28. Inhibidor de terreno

Debido al grado de destrucción del panel de instrumentos, la investigación no pudo determinar si la tecla de Inhibidor de terreno se encontraba presionada.

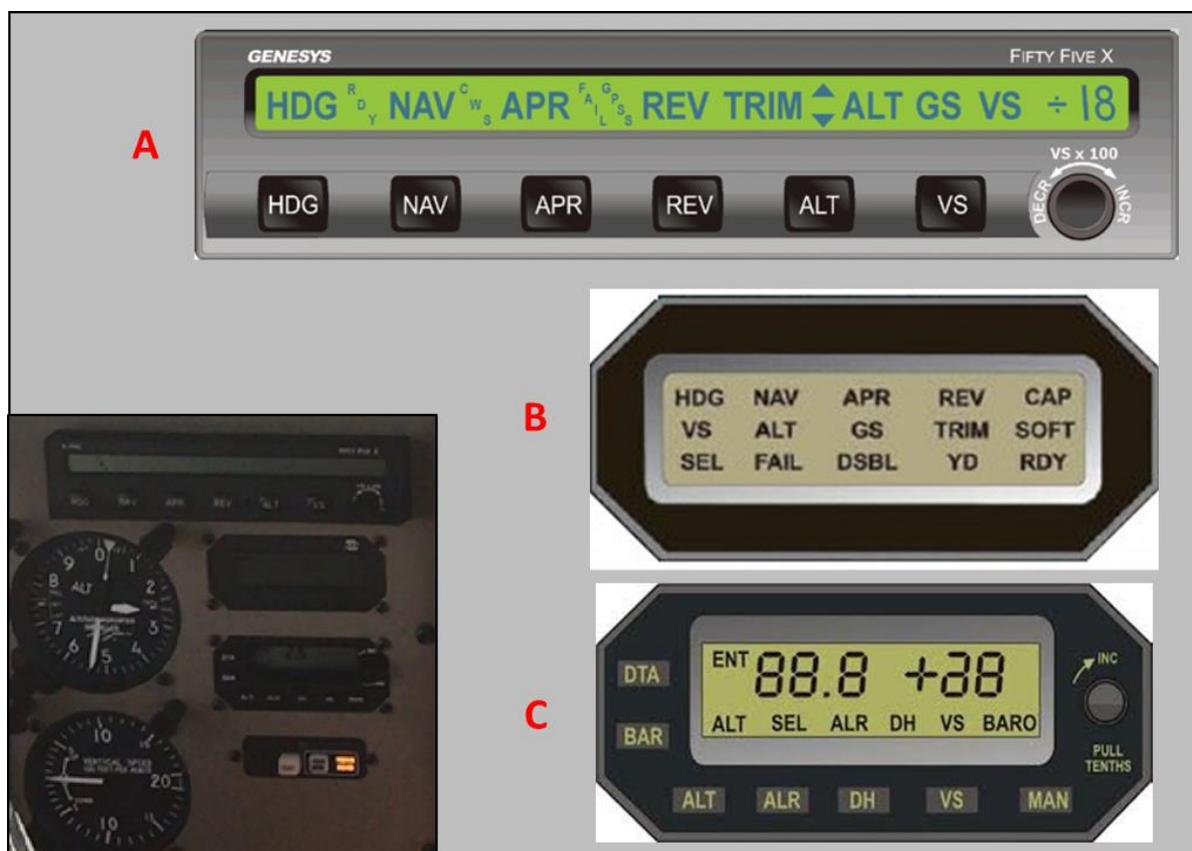
Figura 29. Inhibidor de terreno

altitud/alertador y un piloto automático S-TEC Modelo Fifty Five X. No obstante, no se pudo comprobar su funcionamiento debido a los daños producto del incendio.

La aeronave LV-GZK estaba equipada con un piloto automático marca S-TEC Modelo Fifty Five X (equipo A, figura 29). El sistema está compuesto por una computadora que recibe señales de diferentes equipos dispuestos en la aeronave.

En el panel frontal de la aeronave el sistema de piloto automático estaba representado a su vez por dos equipos adicionales, un módulo de visualización o panel anunciador remoto (B) y un selector de altitud/alertador (C) (Figura 29).
