# Informe de Seguridad Operacional

Impacto contra el terreno en condiciones meteorológicas de baja visibilidad

Beechcraft B-58, N6926Z

11733544/19

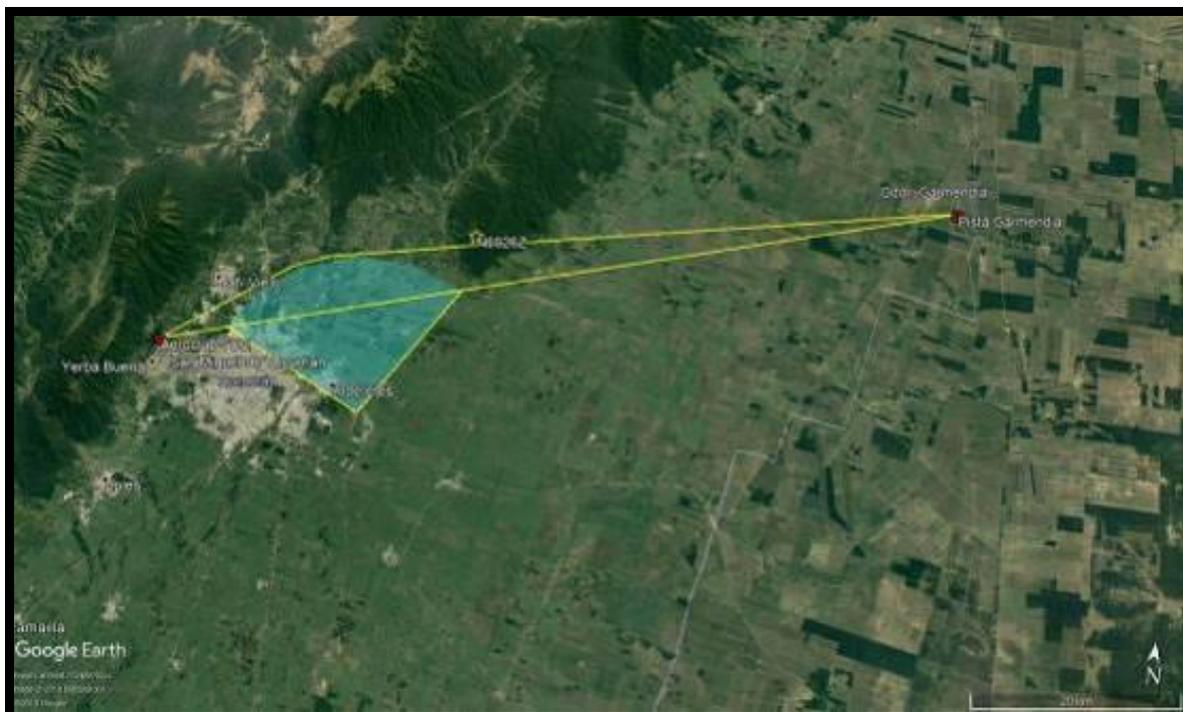
Figura 7. Lugar del accidente próximo al paraje El Naranjo

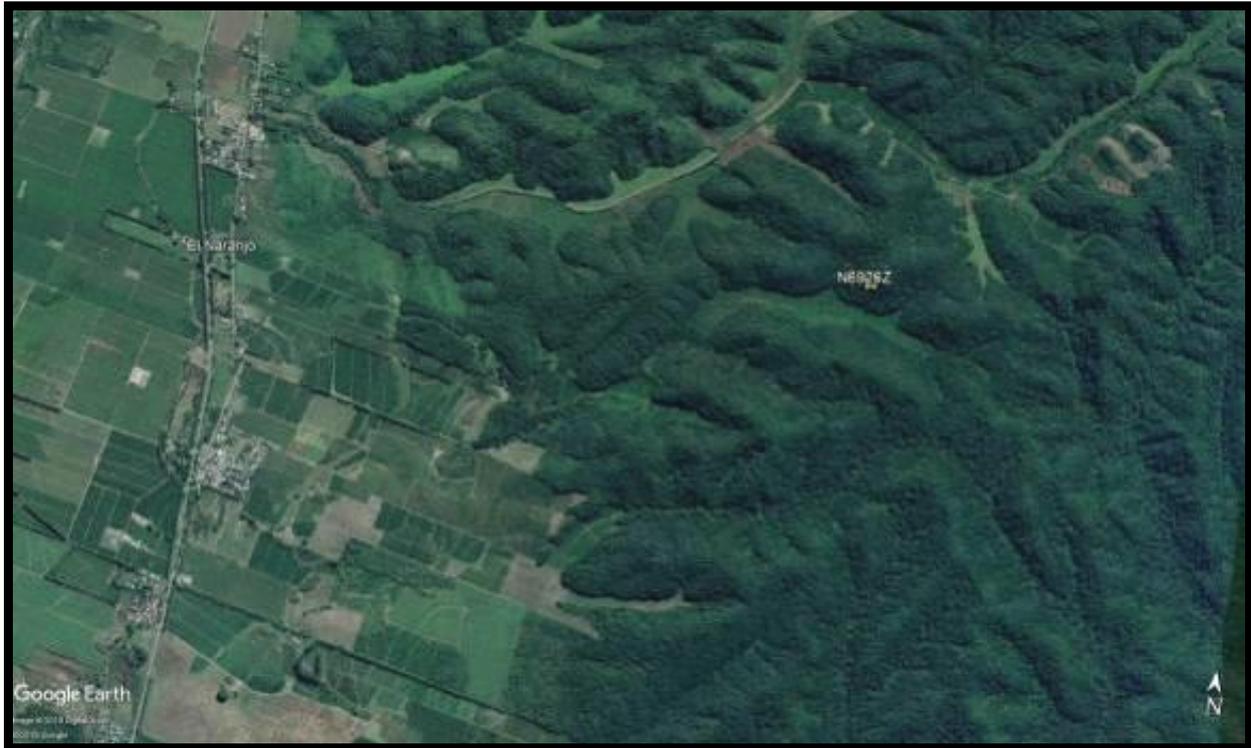
Figura 8. Lugar del accidente, con sierras con montes y valles de plantaciones

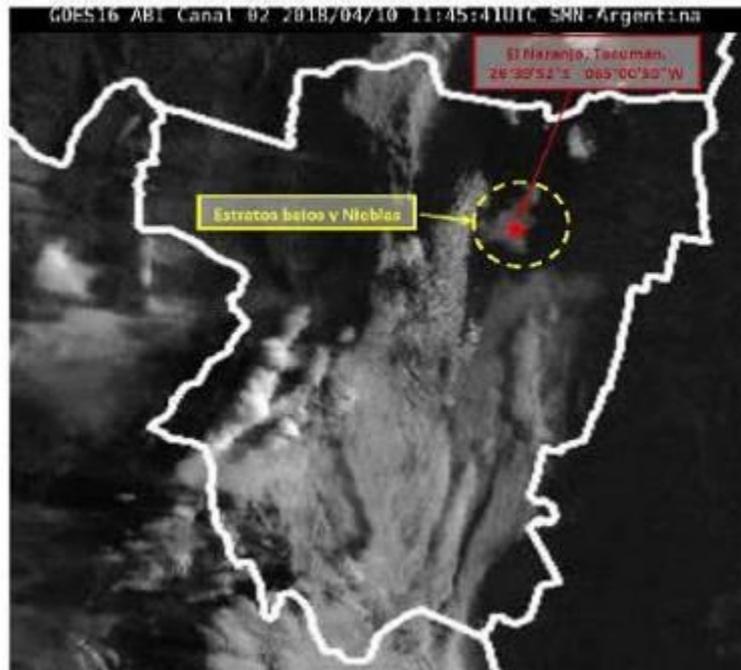
Siguiendo el análisis de la secuencia de imágenes en el canal visible 11:30, 11:45 y 12:00 UTC en el NOA (figura 17), se observaba nubosidad baja del tipo estratiforme y posibles bancos de niebla en las zonas de los valles de la provincia de Tucumán. Los mismos se encontraban asociados a un flujo del norte en capas bajas que advectaba una masa de aire templado y húmedo a la hora del máximo enfriamiento radiactivo. Esta situación propició condiciones de reducción de visibilidad en la región de las sierras de Burruyacú (figura 18) a la hora del accidente.

Figura 18. Imagen satelital del canal VIS-02 (visible) del día 10 de abril 2018 a las 11:45 UTC en la región de Tucumán

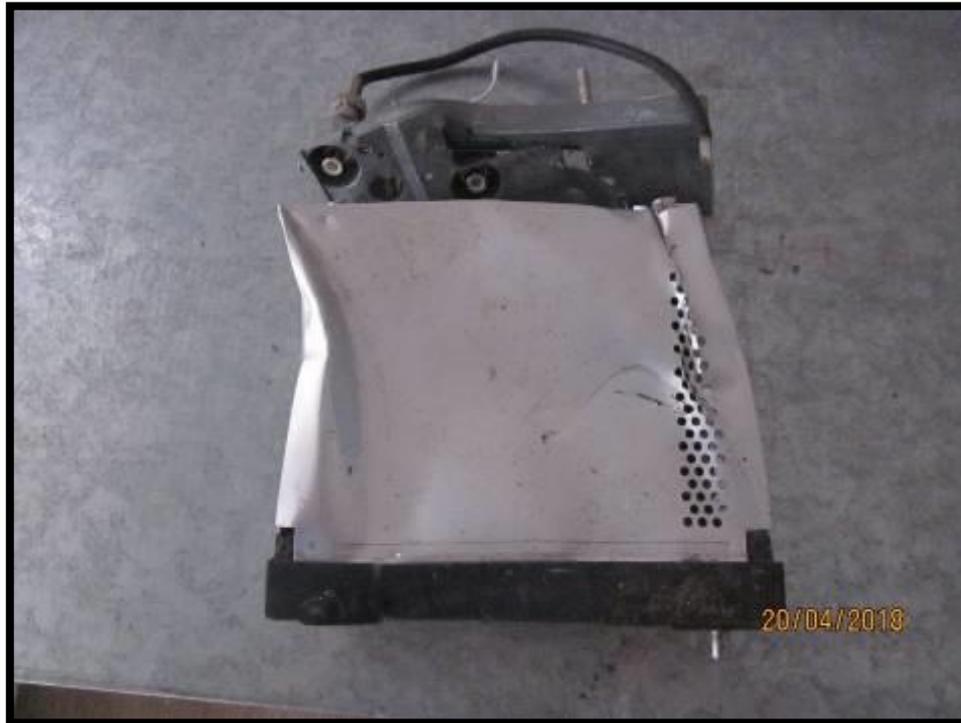
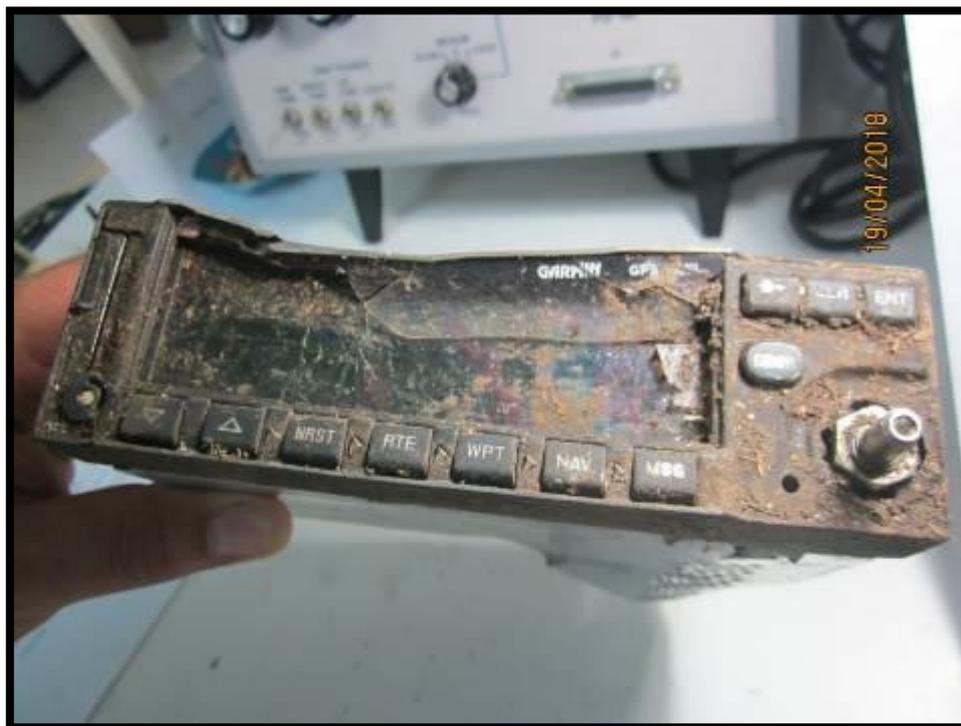
Figura 20. Vistas del GPS

La investigación no pudo extraer datos relevantes para el análisis del equipo de GPS, dado los daños experimentados por el equipo.

Se realizó una verificación visual externa e interna encontrando daños profundos y la pantalla destruida, que no permiten ninguna otra verificación de funcionamiento u operación.

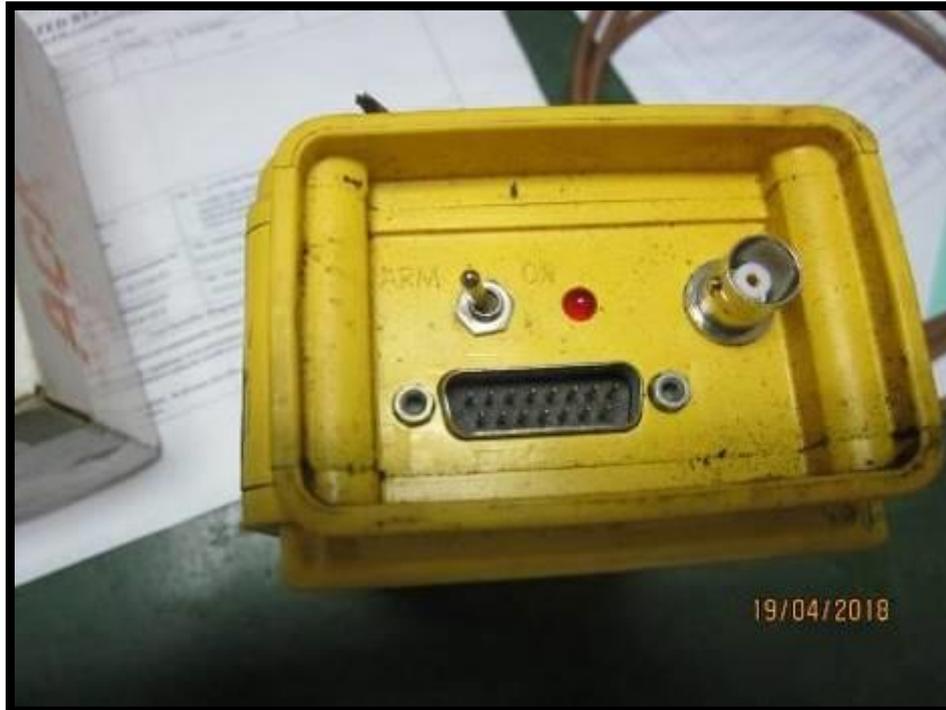
Figura 24. Vista del frente y comandos del equipo

Para realizar los trabajos necesarios se concurreó al taller Páez Aviónica, taller especializado en servicios electrónicos de aeronaves ANAC N° 1B-206. Como primera medida se realizó una verificación visual externa del equipo no encontrándose daños visibles, también se controló el estado, que no presento novedad, y fecha de vencimiento de la batería siendo en mayo de 2021. Luego se procedió a efectuar la prueba funcional de acuerdo con el TASK 25-62-30-990-001 punto A1 sub párrafos a, b y c del manual de instalación y mantenimiento del equipo, la cual consiste en verificar la operación del control y sensor de impacto y la emisión de datos. Para su comprobación se instaló en el banco de prueba Aeroflex modelo IFR 4000 serie número 1000685207, dando como resultado el correcto funcionamiento del mismo emitiendo el código internacional CB264C74629F2D1, país 601 Sudáfrica e identificación de la aeronave ZS-LUP.
