INFORME DE SEGURIDAD OPERACIONAL

Fuego/Humo en cabina sin impacto

Piper PA-28-151, LV-FKO

**18938677/18**

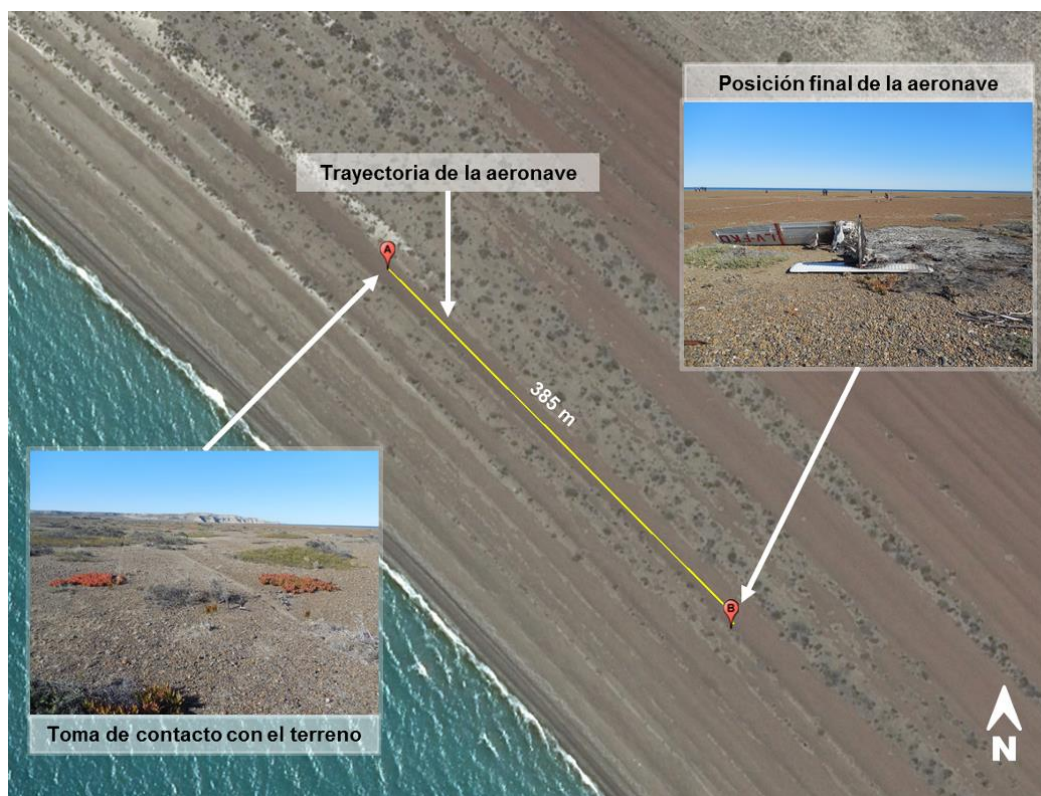
Figura 5. Detalles de la trayectoria de la aeronave al aterrizar

La aeronave aterrizó con rumbo 140° sobre un terreno no preparado de canto rodado, a orillas del Golfo Nuevo. Durante el recorrido, atravesó vegetación y se desprendió el carenado del tren de nariz. Luego de aproximadamente 385 metros, la aeronave se detuvo con rumbo 232° y se destruyó como consecuencia del incendio.

El estado de la aeronave, su recorrido y la posición de los restos principales, permitieron establecer que la aeronave hizo contacto con el terreno de modo controlado, sin que se produjeran mayores daños como consecuencia del aterrizaje de emergencia. La destrucción de la aeronave se produjo por la acción directa del fuego.

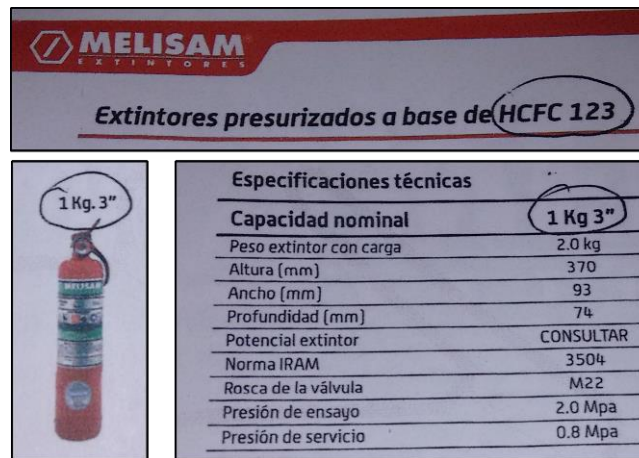
Figura 8. Especificaciones técnicas del extintor de la aeronave

El matafuegos portátil de la aeronave era de 1 kg de capacidad de agente extintor, a base de HCFC-123. El matafuegos se encontró en la parte trasera de la cabina, detrás del respaldo del asiento trasero de pasajeros, en el sector de la bodega. El matafuegos tenía daños de consideración debido al fuego, y se encontró sin agente extintor. No se pudo comprobar si la falta del agente extintor se produjo a raíz del incendio o de su accionamiento. El piloto manifestó haberle pasado el matafuegos, que se encontraba debajo de su asiento, a los pasajeros, pero no escuchó que el mismo haya sido accionado.
