Informe de Seguridad Operacional

Pérdida de control en vuelo

Camachui monoplaça, LV-X227

29306318/18

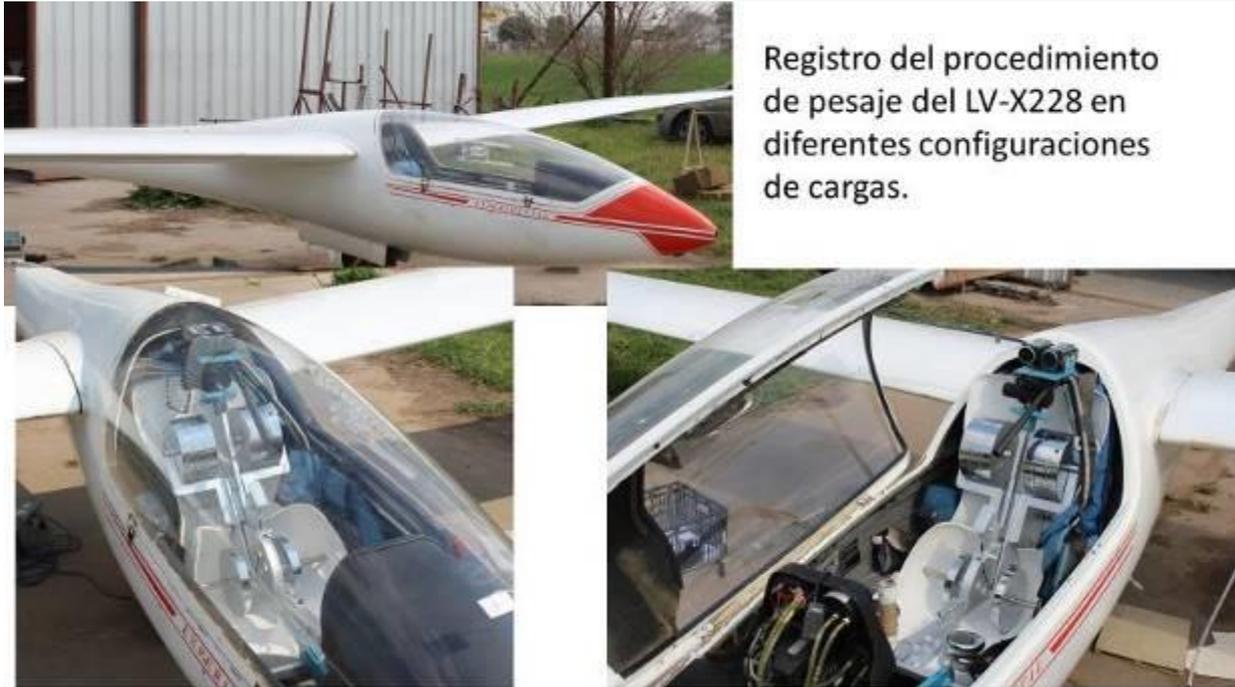
Figura 2. Configuraciones de pesaje del LV-X228

- Vacío
- Vacío con paracaídas
- Con maniquí certificado de 75 kilogramos
- Con maniquí certificado de 68 kilogramos.

El procedimiento incluyó la nivelación de las balanzas, la determinación de la posición de línea de vuelo (no hay referencia física ni documental de la posición de la línea de vuelo).

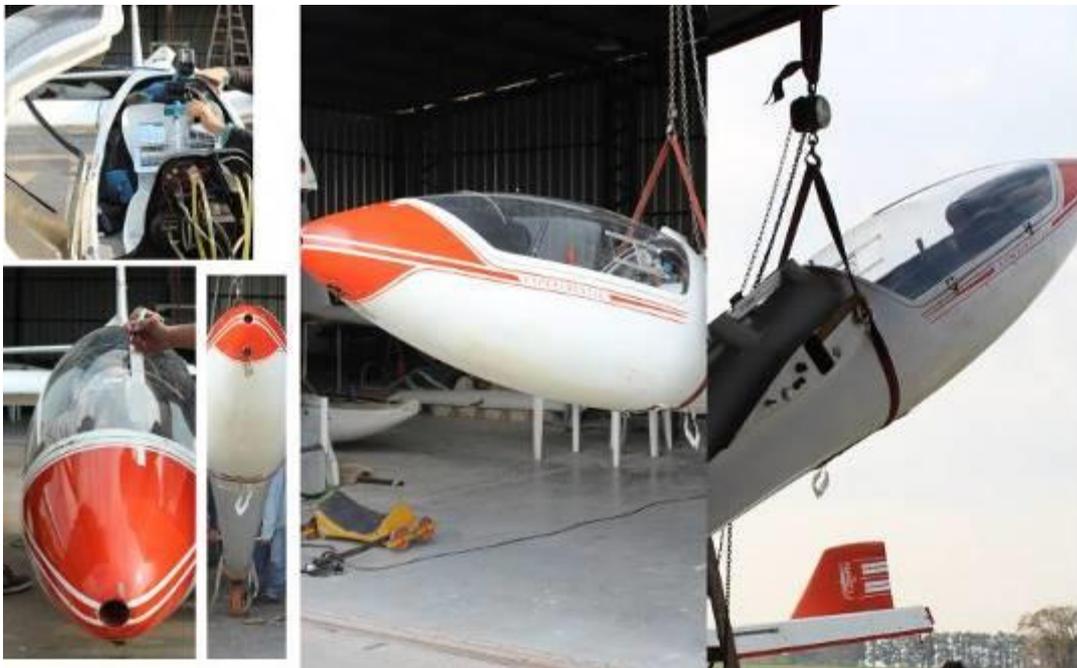
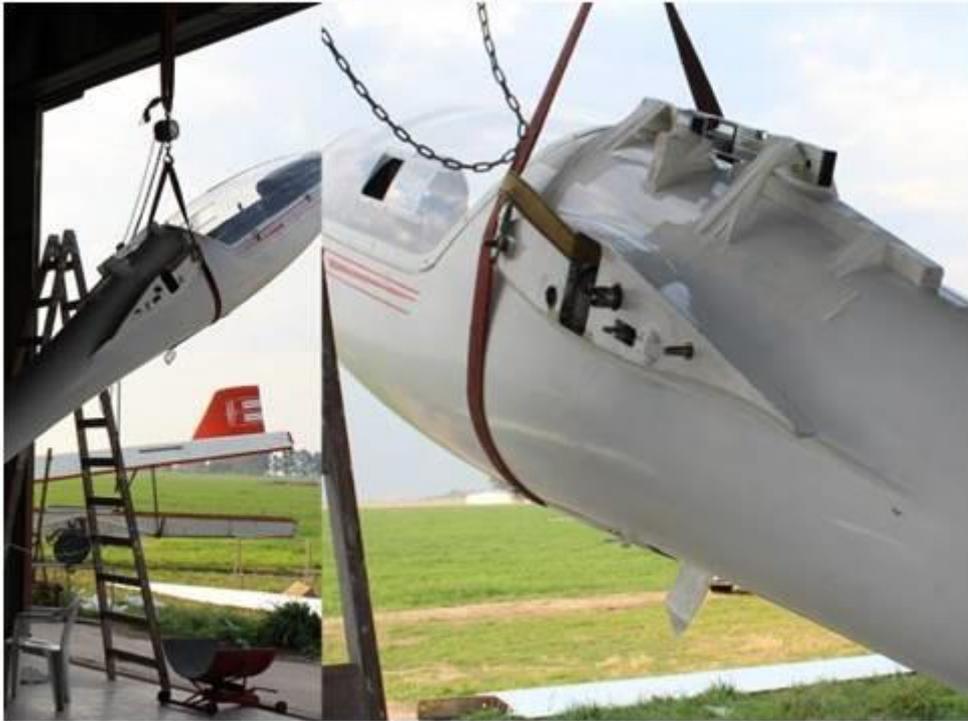
Figura 3. Ensayo de campo visual del piloto en el LV-X228

La aeronave momentos antes del impacto adoptó una actitud de nariz arriba muy pronunciada; esto motivo la realización de un ensayo en el planeador LV-X228 para determinar el campo visual

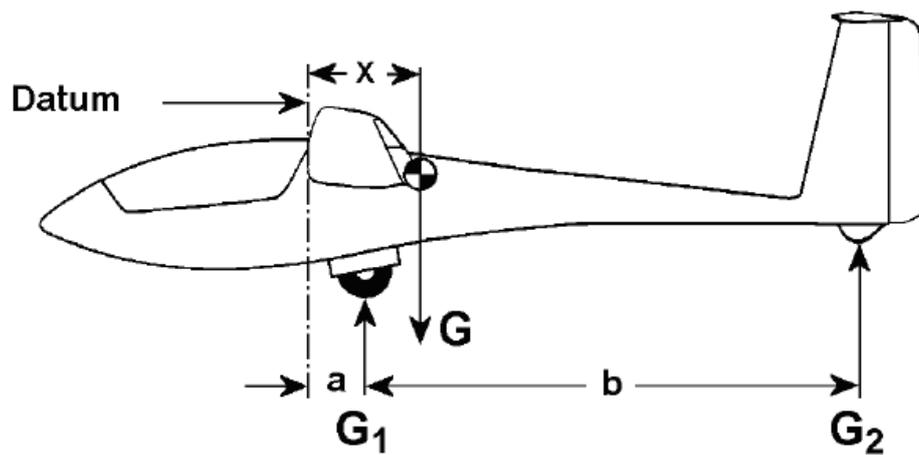
CASO 1: Planeador vacío

Planilla de peso y balanceo			
Matrícula	LV-X-228	Fecha	29/08/2018
Marca	CAMUI	Número de serie	2
Modelo	HB4 Club	Categoría	
Configuración: Vacío			
Punto de apoyo	Lectura	Distancia al datum	Momento
Rueda principal G1	233,5 kg	a= 80 mm	18680
Rueda de cola G2	39 kg	b= 4210 mm	164190
Peso total	272,5 kg

Ubicación del centro de gravedad
EWCG Empty Weight Center of Gravity (posición del centro de gravedad del planeador vacío)
EWCG = Sumatoria de momentos / peso vacío total de la aeronave
EWCG = $18680 + 164190 / 272,5 = 671,08 \text{ mm}$
EWCG = 671,08 mm

Cuerda raiz = 0,98 metros = 980 mm
CAM Cuerda media aerodinámica = 0,8685 metros = 868,5 mm
% CAM 77,27%

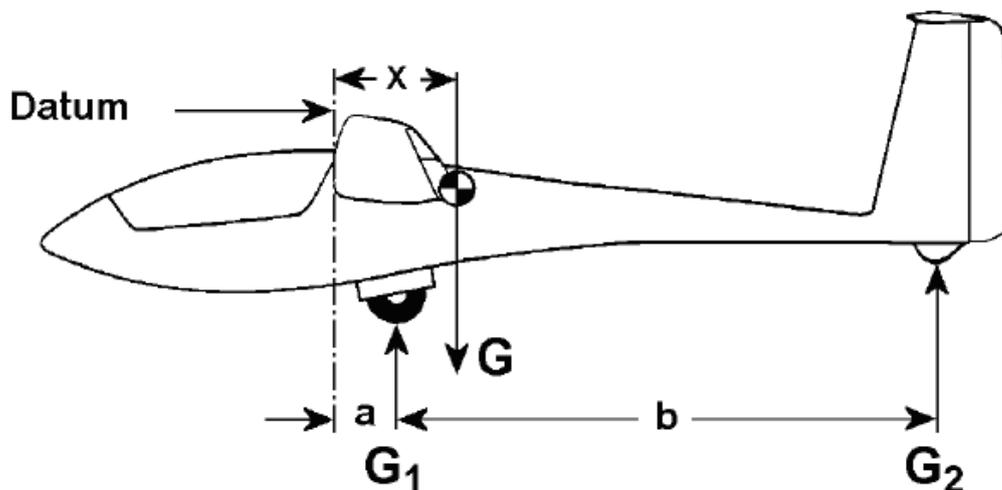
CASO 2: Planeador vacío con paracaídas incorporado

Planilla de peso y balanceo			
Matrícula	LV-X-228	Fecha	29/08/2018
Marca	CAMUI	Número de serie	2
Modelo	HB4 Club	Categoría	
Configuración: Vacío + paracaídas			
Punto de apoyo	Lectura	Distancia al datum	Momento
Rueda principal G1	241 kg	a= 80 mm	19280
Rueda de cola G2	38,5 kg	b= 4210 mm	162085
Peso total	279,5 kg		
Ubicación del centro de gravedad			
EWCG Empty Weight Center of Gravity (posición del centro de gravedad del planeador vacío)			
EWCG = Sumatoria de momentos / peso vacío total de la aeronave			
EWCG = $19280 + 162085 / 279,5 = 648,89 \text{ mm}$			
EWCG = 648,89 mm

Cuerda raiz = 0,98 metros = 980 mm
CAM Cuerda media aerodinámica = 0,8685 metros = 868,5 mm
% CAM 74,71%

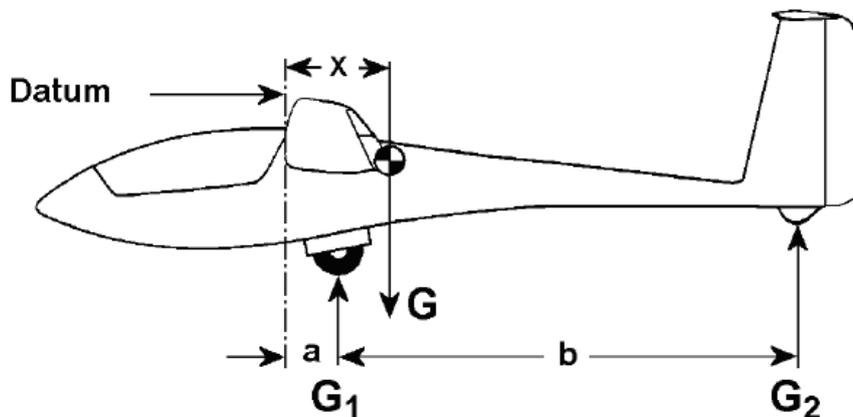
CASO 3: Planeador con paracaídas incorporado y maniquí de 75 kg

Planilla de peso y balanceo			
Matrícula	LV-X-228	Fecha	29/08/2018
Marca	CAMUI	Número de serie	2
Modelo	HB4 Club	Categoría	
Configuración: Vacío + paracaídas + maniqui 75 kg			
Punto de apoyo	Lectura	Distancia al datum	Momento
Rueda principal G1	327 kg	a= 80 mm	26160
Rueda de cola G2	27,5 kg	b= 4210 mm	115775
Peso total	354,5 kg

Cuerda raiz = 0,98 metros = 980 mm
CAM Cuerda media aerodinámica = 0,8685 metros = 868,5 mm
% CAM 46,09 %

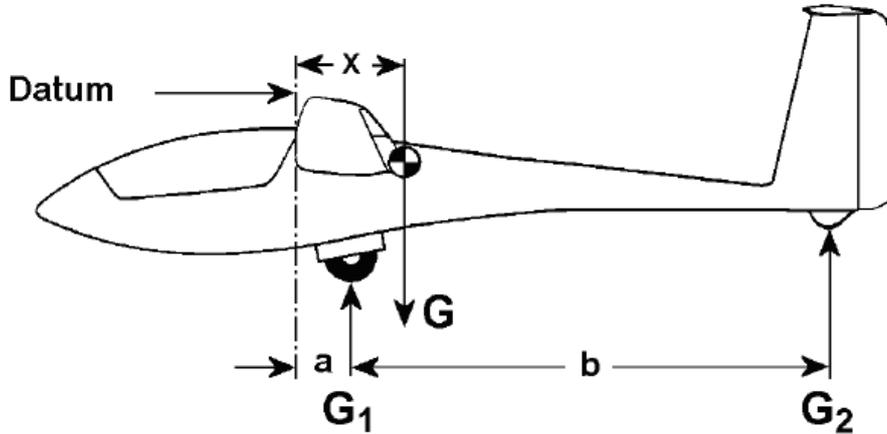
CASO 4: Planeador con paracaídas incorporado y maniquí de 68 kg

Planilla de peso y balanceo			
Matrícula	LV-X-228	Fecha	29/08/2018
Marca	CAMUI	Número de serie	2
Modelo	HB4 Club	Categoría	
Configuración: Vacío + paracaídas + maniqui 68 kg			
Punto de apoyo	Lectura	Distancia al datum	Momento
Rueda principal G1	319 kg	a= 80 mm	25520
Rueda de cola G2	28,5 kg	b= 4210 mm	119985
Peso total	348,5 kg		
Ubicación del centro de gravedad			
EWCG Empty Weight Center of Gravity (posición del centro de gravedad del planeador vacío)			
EWCG = Sumatoria de momentos / peso vacío total de la aeronave			
EWCG = 25520 + 119985 / 348,5 = 417,51 mm			
EWCG = 417,51 mm

Cuerda raiz = 0,98 metros = 980 mm
CAM Cuerda media aerodinámica = 0,8685 metros = 868,5 mm
% CAM 48,07 %
