INFORME DE SEGURIDAD OPERACIONAL

Pérdida de control en vuelo

Cessna 150M, LV-CZA

**40778289/18**

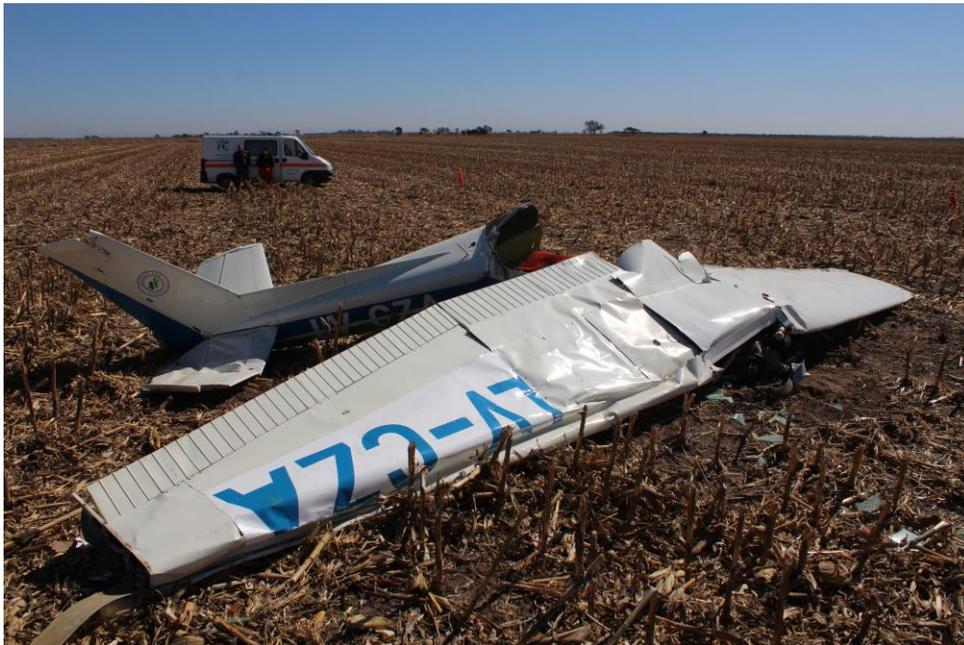
El 21 de agosto de 2018, la aeronave LV-CZA, un Cessna 150M, despegó a las 12:15 horas<sup>2</sup> del Aeródromo de Coronel Olmedo (Córdoba), en un vuelo de instrucción, con un alumno piloto y un instructor a bordo. Luego de 35 minutos de vuelo, durante una maniobra de ascenso, la aeronave ingresó en una condición incipiente de pérdida de sustentación aerodinámica, que derivó en una barrena (*spin*) y en la pérdida de vuelo controlado. La aeronave completó seis giros durante la barrena, sin poder restablecer el vuelo controlado y finalmente impactó contra el terreno. Como consecuencia del suceso, la aeronave se destruyó en su totalidad y sus dos ocupantes fallecieron.

Figura 2. Aeronave LV-CZA
