Informe de Seguridad Operacional

Pérdida de control de vuelo

Pitts X2C, LV-X683

47214915/18

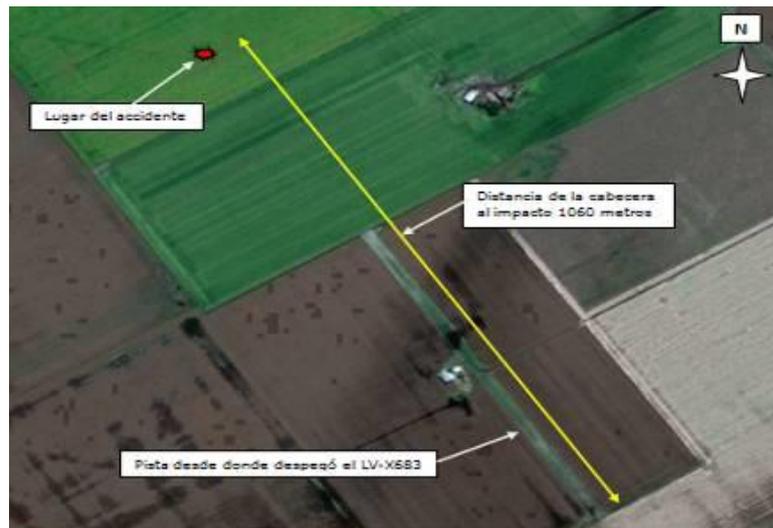
Figura 8. Vista aérea de la pista y el lugar del accidente

Lugar del suceso	
Ubicación	3000 metros al NW de Carreras, Santa Fe
Coordenadas	S 33° 34' 28" W 61° 19' 48"
Superficie	Tierra
Orientación magnética	32/14

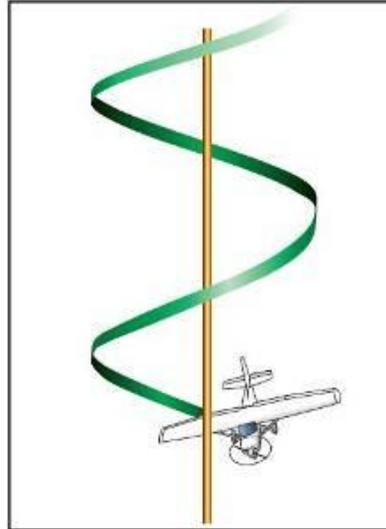
Figura 16. Gráfico de una barrena o tirabuzón

La maniobra descrita, si no se tiene altura suficiente y no se actúa sobre el comando de profundidad en la secuencia correcta, es de imposible resolución. Según la evidencia relevada, la aeronave experimentó una pérdida de control en vuelo (LOC-I) producto de una pérdida de sustentación por un elevado ángulo de ataque a baja velocidad, agravado por la poca altura a la que se realizó la maniobra y la inapropiada acción sobre los comandos de vuelo por parte del piloto, al intentar recuperar las condiciones de vuelo normales.
