JST | SEGURIDAD EN
EL TRANSPORTE

Informe de Seguridad Operacional

Incursión en pista

John C. Corba, Christen Eagle II, LV-X390

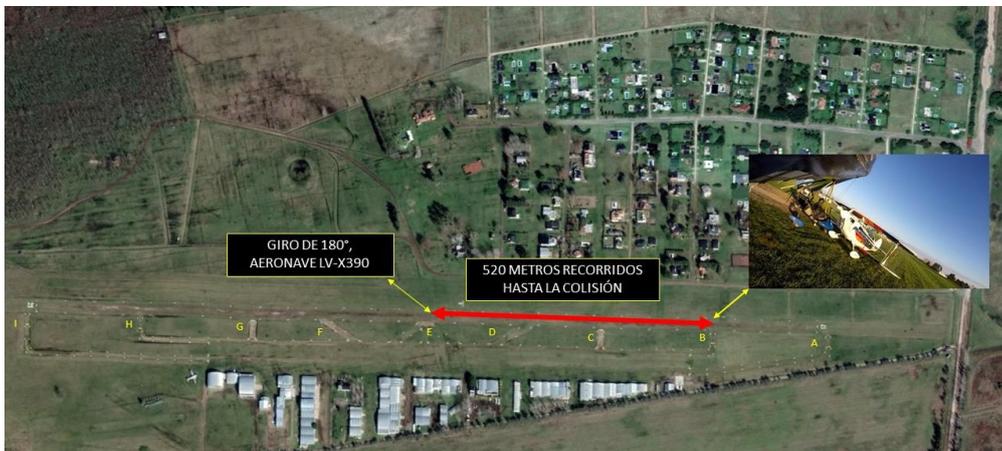
Figura 7. Vista del aeródromo

La aeronave matrícula LV-X390, aterrizó en la pista 17 del aeródromo de General Rodríguez y luego de un giro de 180°, rodó por la pista y próximo a la intersección con la calle de rodaje Bravo colisionó con el Trike que se encontraba ocupando la pista en uso. Los daños en la aeronave LV-

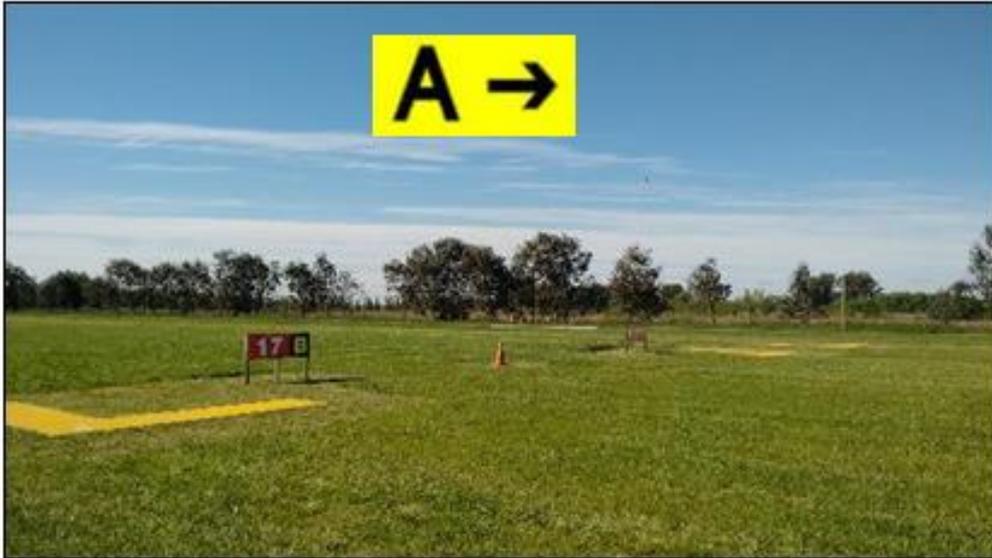
Figura 12. Señalización de calles de rodaje

Desde la plataforma hacia la cabecera 17, la calle de rodaje principal (desde Bravo hasta Alpha), presentaba un desplazamiento lateral de aproximadamente 30 metros. Si bien se encontraba señalizado, no tenía una señal de dirección (figuras 11 y 12). La misma situación se repite desde la plataforma principal hacia la cabecera 35, desde Foxtrot hasta India.
