# Informe de Seguridad Operacional

Vuelo en cizalladura o tormenta

Airbus 330-223, LV-FNK

52843606/18

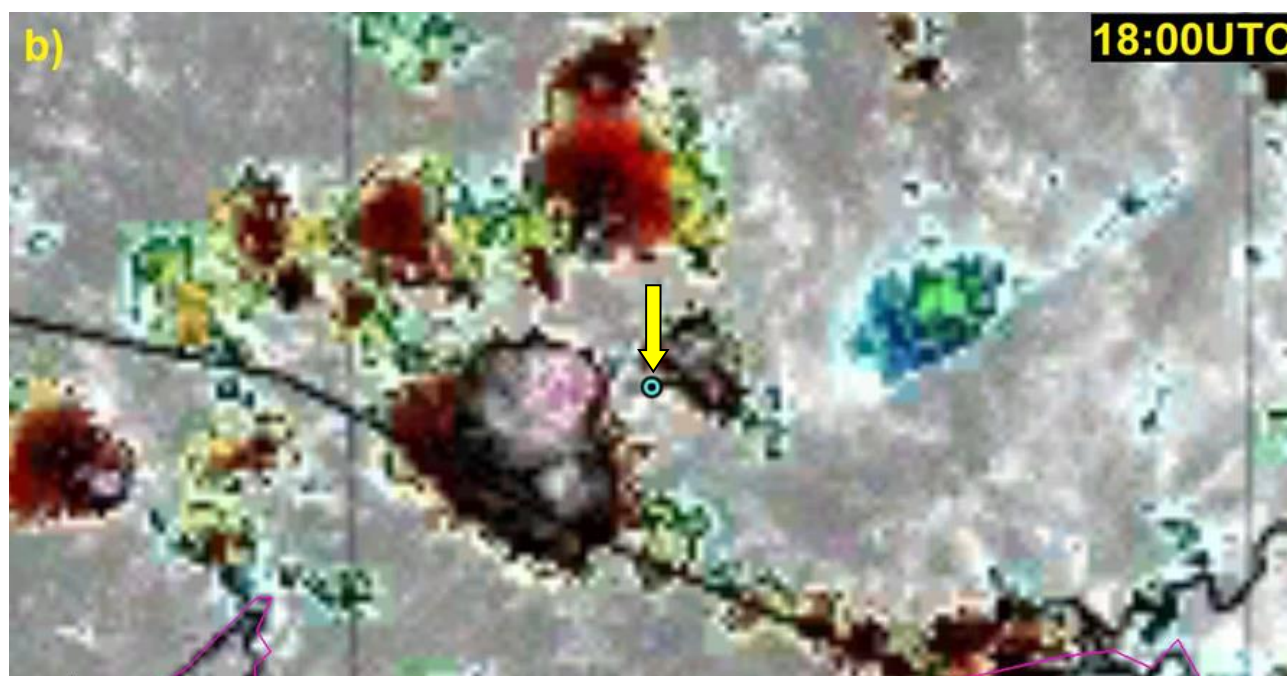
Figura 6. Temperatura de topos nubosos correspondiente al 18 de octubre de 2018 a las 18:00 horas. El punto denota la posición de la aeronave al momento del encuentro con turbulencia severa

Según el informe elaborado por el Servicio Meteorológico Nacional (SMN) de Argentina, a las 18:00 horas la aeronave estaba volando por un espacio aproximado de 10 millas entre dos sistemas convectivos, uno a la izquierda de la trayectoria de la aeronave, en desarrollo, y otro a la derecha, llegando a la fase final de su desarrollo.

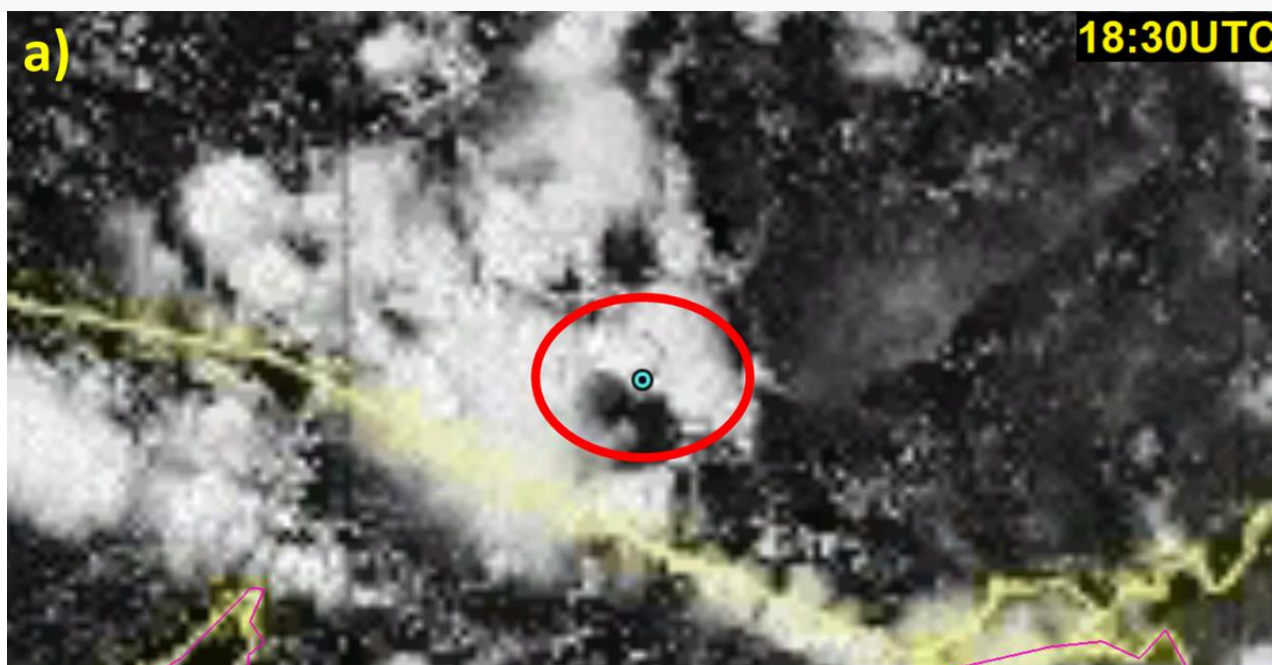
Figura 7. Imagen satelital (visible) correspondiente al 18 de octubre de 2018 a las 18:30 horas. El punto denota la posición de la aeronave al momento del encuentro con turbulencia severa

Las siguientes imágenes radar corresponden a las 18:30 horas y muestran un desarrollo completo de los dos núcleos convectivos como así también un tercer núcleo sobre la trayectoria de la aeronave de gran desarrollo que no había sido detectado en las imágenes anteriores.

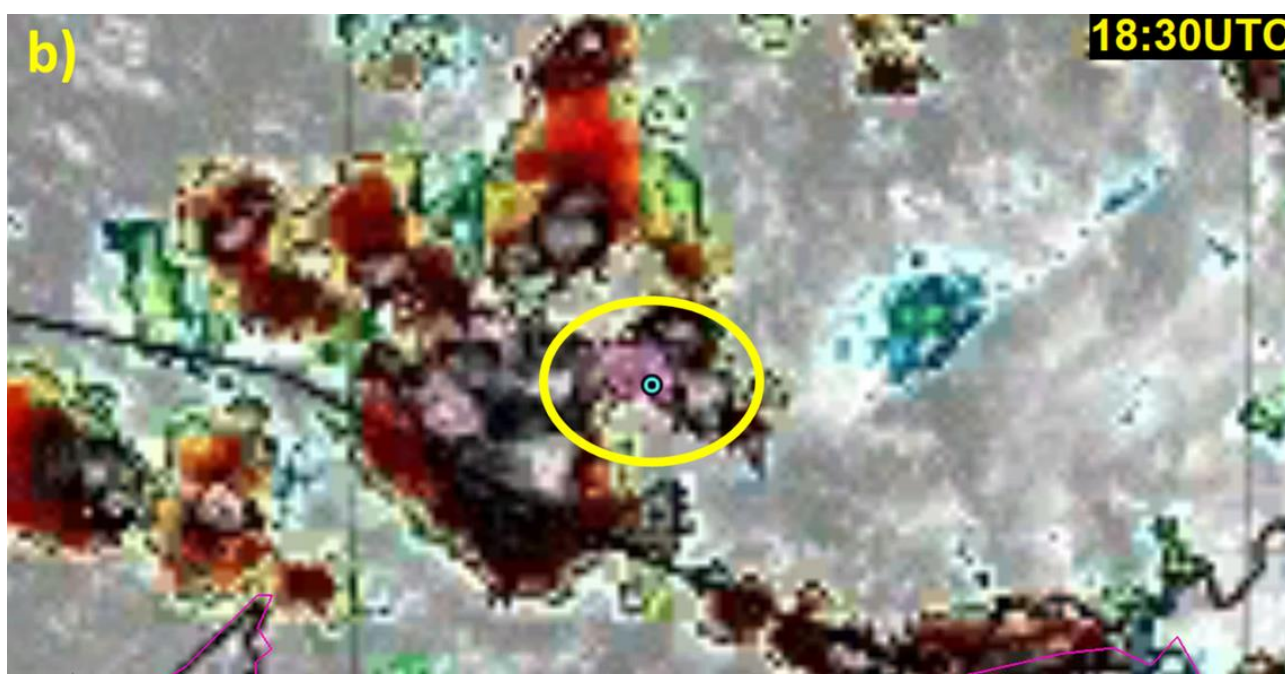
Figura 8. Temperatura de topos nubosos correspondiente al 18 de octubre de 2018 a las 18:30 horas. El punto denota la posición de la aeronave al momento del encuentro con turbulencia severa

En el contexto meteorológico que se encontraba volando la aeronave se dio un fenómeno que amerita una consideración de análisis particular. La condición de vientos débiles favorece sistemas convectivos de pocas celdas caracterizados por tener un desarrollo muy profundo y abrupto en horas de la tarde/noche. Estos sistemas, cuando las condiciones son adecuadas, pueden alcanzar FL500 o FL600, llegando a la tropopausa o la baja estratósfera. Cabe destacar que, debido a la altura de estos sistemas, existe la fase hielo con posible acreción y desarrollo de granizo/graupel que puede afectar significativamente a una aeronave en niveles medios y altos, pero no en superficie (ver figura 8).

Al momento del encuentro con la turbulencia severa, se verificó en las imágenes satelitales, el surgimiento repentino de un nuevo núcleo convectivo (tercero), con temperaturas de topes nubosos por debajo de 180°K (-90°C) en la posición reportada de la aeronave (ver figura 8). Este nuevo núcleo convectivo se desprende del sistema ubicado a la izquierda de la trayectoria de la

aeronave, indicando que la aeronave se encontró de manera sorpresiva con *overshootings tops* debido a la gran velocidad de las ascendentes características de este tipo de celdas tropicales. En la figura 8, se observa que la velocidad de la ascendente que afectó a la aeronave alcanzaba un valor estimado a 100 KT. Esto sorprendió a la tripulación debido a que la nueva celda convectiva surgió por debajo de la trayectoria de vuelo de la aeronave. Si bien el sistema radar se encontraba en el modo WX+T, el ángulo de la antena *tilt* (sea cual fuera) no puede detectar los ecos asociados a la celda convectiva que originó la turbulencia.

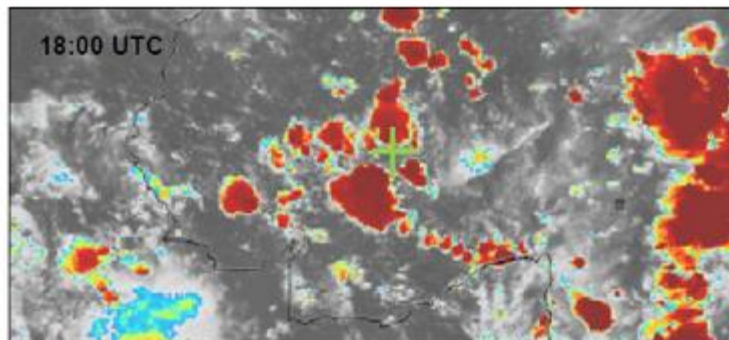
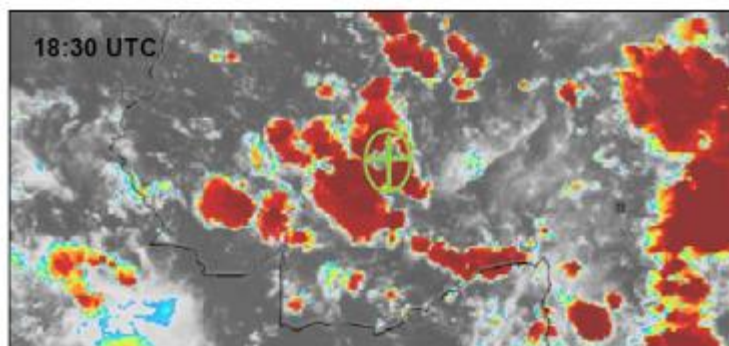
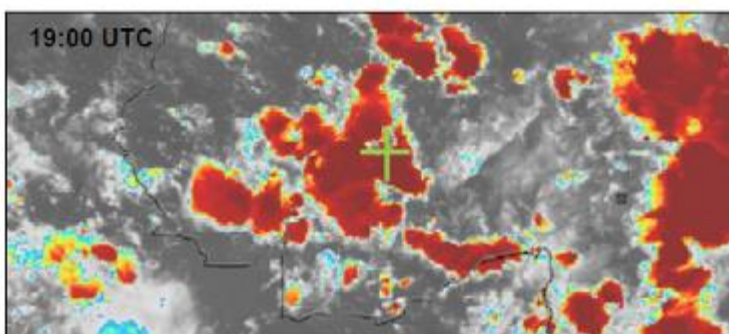
The below pictures show the evolution of the meteorological conditions between 18:00 UTC and 19:00 UTC. According to the flight data analysis, the severe turbulence was experienced between 18:22:20 and 18:23:15.

The green cross represents the localization of the aircraft.

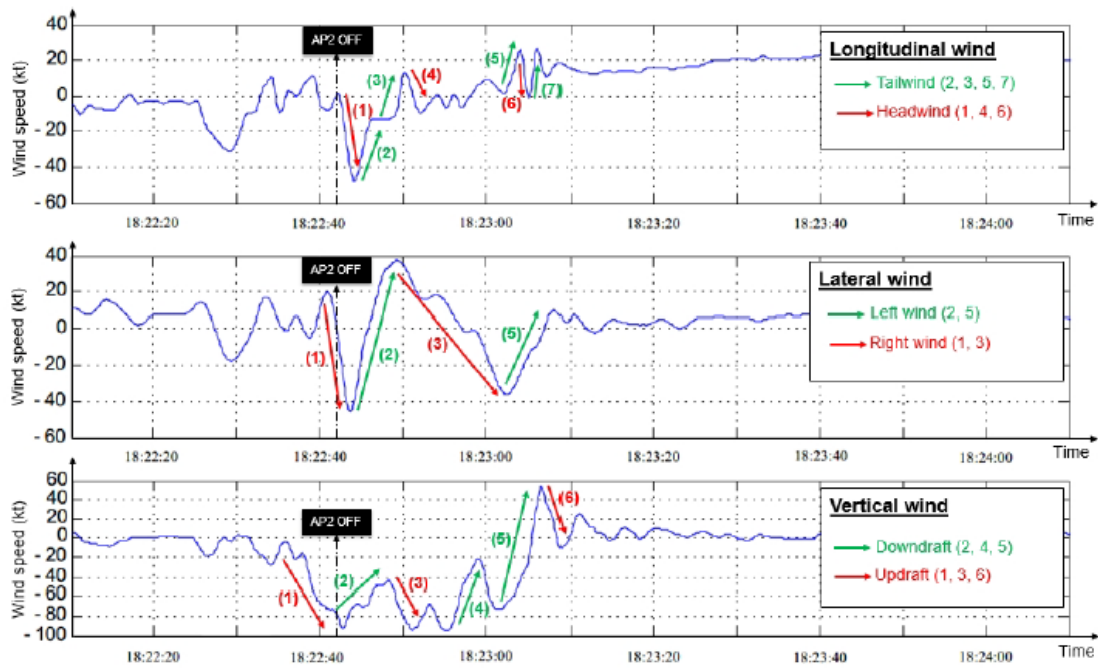
The wind has been assessed on the three axis thanks to the flight data.  
It confirms a severe turbulence which lasted about 1mn.

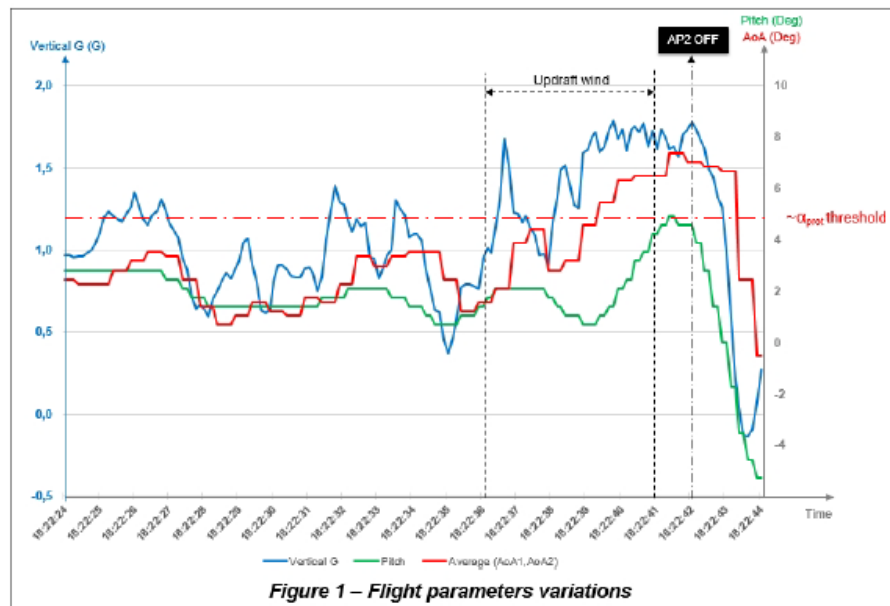
- Whereas the autopilot was engaged, the variations of the flight parameters (pitch, AoA, vertical, Mach, altitude) were the consequence of the turbulence (refer to figure 1).
- The elevator movement (pitch-down order) was commanded by the autopilot to compensate the altitude increase generated by the turbulence.
- The autopilot 2 disconnection was involuntary (Refer to §5.3) and was caused by the AoA protection ( $\alpha_{prot}$ ) activation. Indeed in clean configuration and for Mach>0.53, the autopilot disconnects when  $\alpha_{filtered\ 3s} \geq \alpha_{prot} + 0.7^\circ$ .

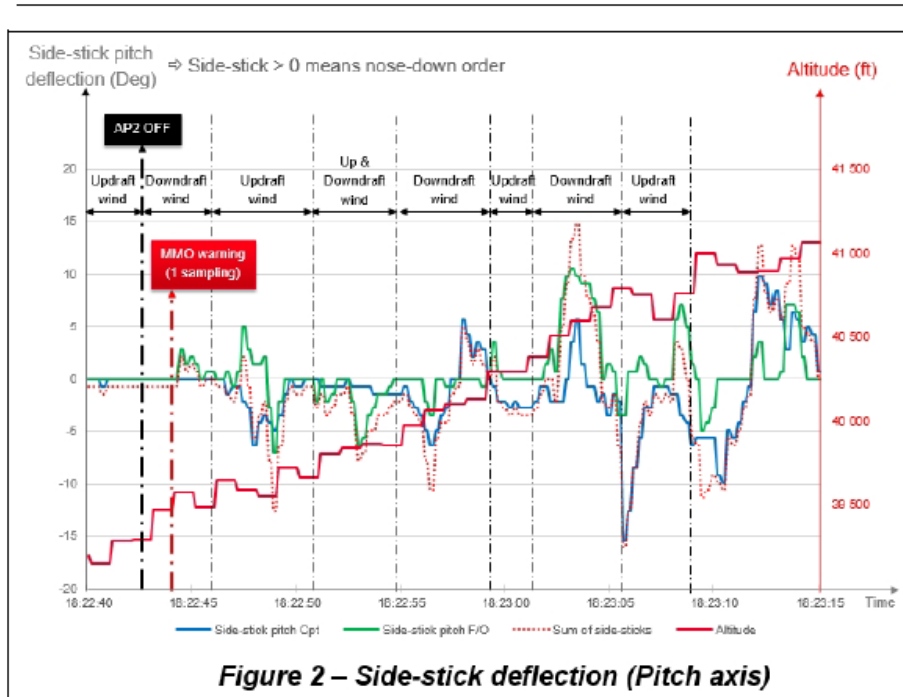
- Manual control (Refer to Figure 2):
  - Large dual side-stick inputs, sometimes in opposite direction
  - No use of side-stick priority push-button
  - The sum of both side-stick inputs corresponded often to nose-up orders (refer to red dot line on Figure 2).

When both side-stick are used at the same time with no use of the priority push-button, their inputs are algebraically added. However, the maximum is limited to the maximum deflection of a single side-stick (16° of pitch axis and 20° on roll axis).
