INFORME DE SEGURIDAD OPERACIONAL

Colisión en calle de rodaje con vehículo terrestre

Airbus A-340-313, LV-FPU

Aeropuerto Internacional Ministro Pistarini, Ezeiza, Buenos Aires

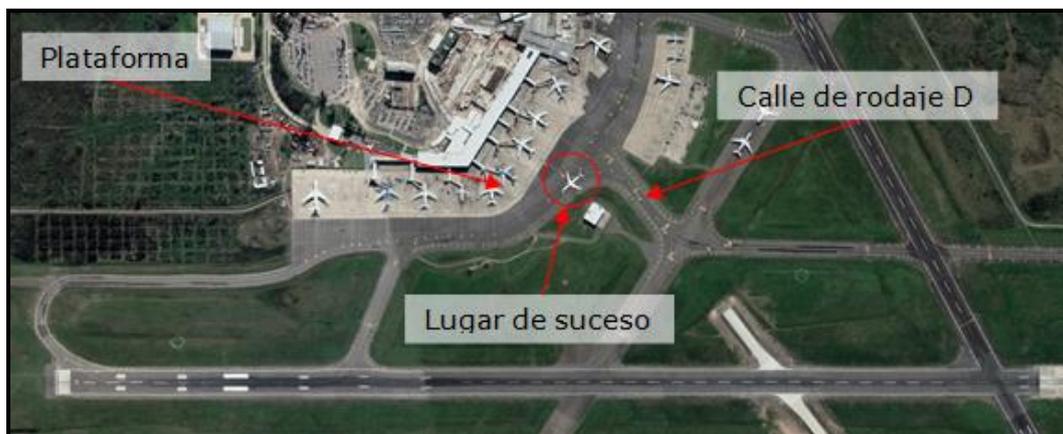
Figura 4. Lugar del suceso

El suceso ocurrió en el Aeropuerto Internacional Ministro Pistarini, en Ezeiza, provincia de Buenos Aires, específicamente en la intersección entre la calle de rodaje D y la plataforma.
