# Informe de Seguridad Operacional

Falla de neumático tren de aterrizaje

Boeing B-737-800, LV-HKR

**68264545/18**

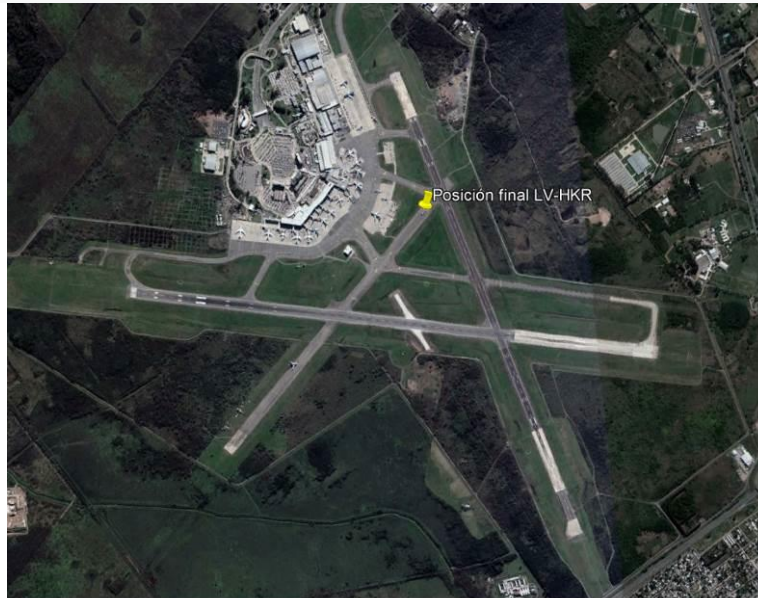
La aeronave aterrizó en la pista 11 del aeropuerto de Ezeiza (Argentina), con un neumático dañado, sin dejar restos sobre la pista y/o calles de rodaje. La aeronave se dirigió a una posición remota en la calle de rodaje G (Golf).

Figura 6. Posición final de la aeronave
