INFORME DE SEGURIDAD OPERACIONAL

Falla de componente motor

Cessna C-172 A, LV-GTV

10051901/19

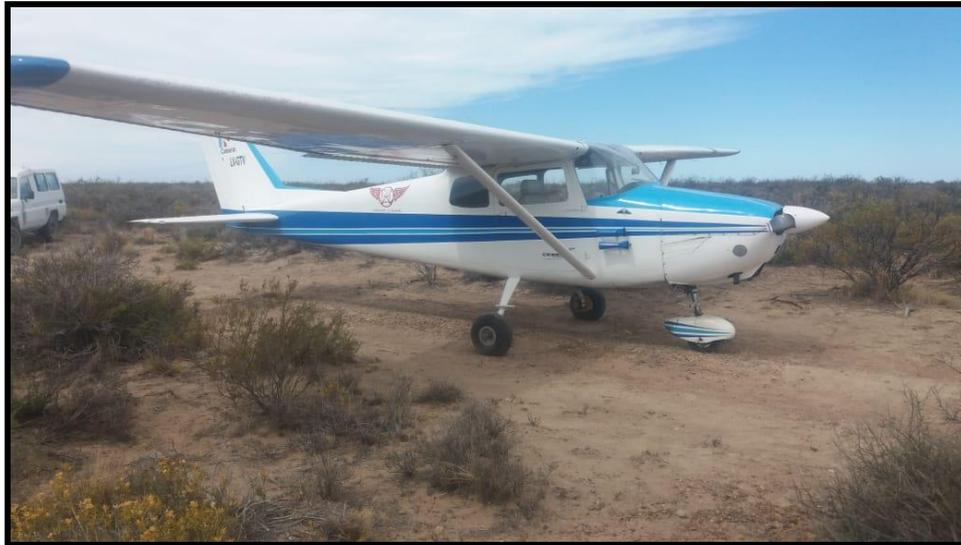
Sin daños.

Figura 2. Vista de la aeronave

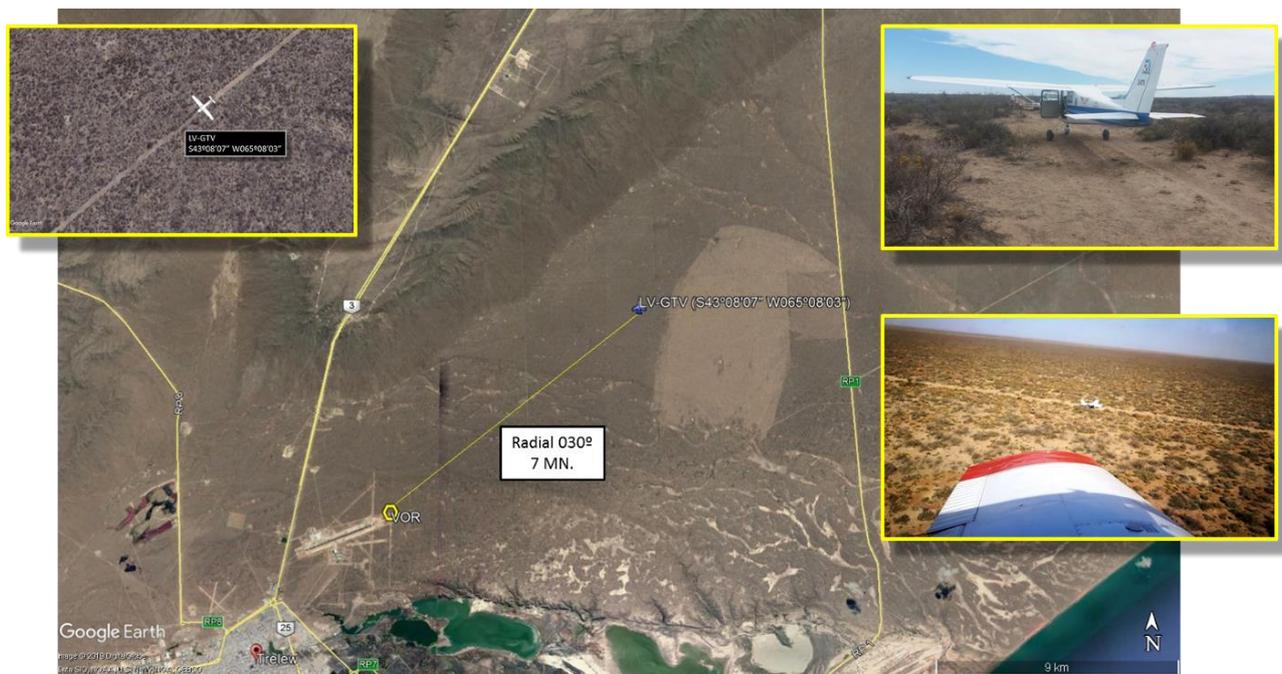
Figura 3. Lugar del aterrizaje de emergencia

La aeronave aterrizó en una calle rural, sin que se produjeran daños, y recorrió 340 metros durante la carrera de aterrizaje hasta su detención final.
