INFORME PRELIMINAR

# JIAAC | INVESTIGACIÓN PARA LA SEGURIDAD AÉREA

Fallo o malfuncionamiento de sistema/componente (grupo motor)

Cessna C560XL, LV-FQD

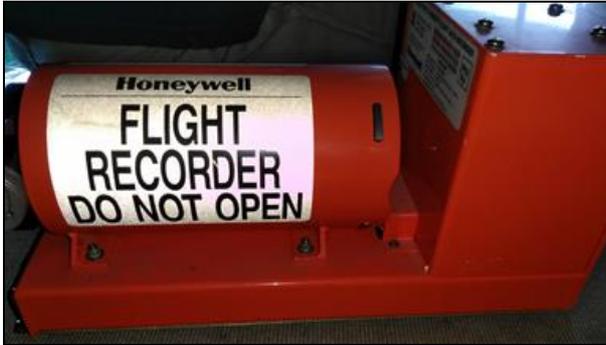
Figura 8. Registrador de Datos de Vuelo

La aeronave contaba con un registrador de voces de cabina (CVR) marca L3, número de parte: 2100-1020-02, número de serie: 000231014 y un registrador de datos de vuelo (FDR) marca Honeywell, número de parte: 980-4700-025, número de serie: SSFDR-10154.
