INFORME DE SEGURIDAD OPERACIONAL

Suceso: Accidente

Título: Pérdida de control en vuelo. Sonerai II LS, matrícula LV-X393, Esperanza, provincia de Santa Fe

Fecha y hora del suceso: 1 de enero de 2020 a las 19:50 horas (UTC)

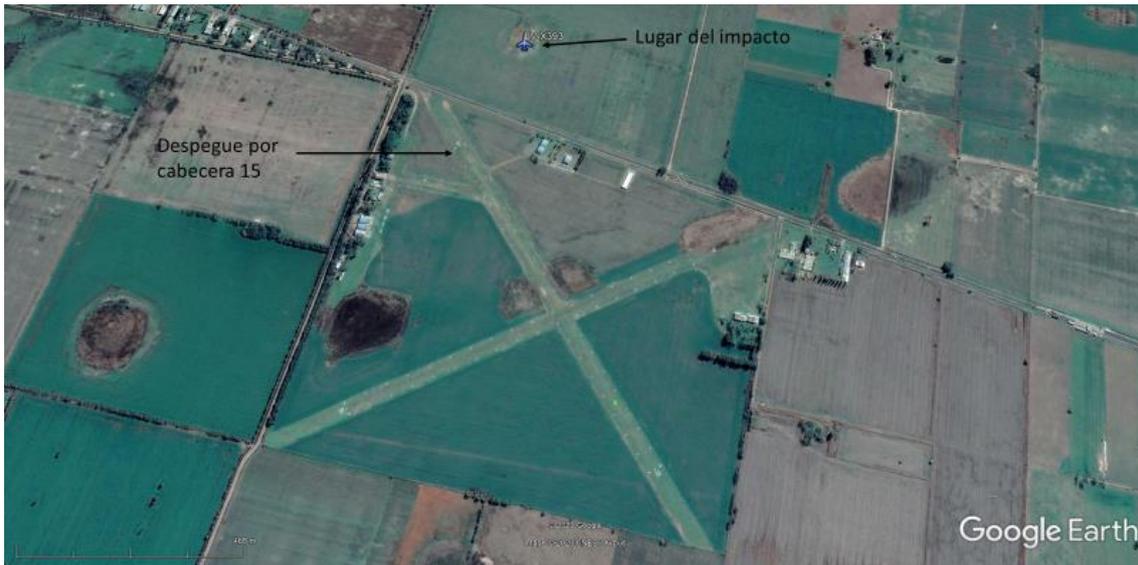
La aeronave impactó en un lote ubicado a 250 metros de la Ruta Provincial 70 y a 390 metros de la cabecera de pista 15 del aeródromo (AD) de Esperanza. La superficie del terreno estaba blanda por lluvias recientes y cubierta con rastrojos de soja.

Figura 2. Vista aérea del AD Esperanza y lugar de impacto. Fuente: investigación JST

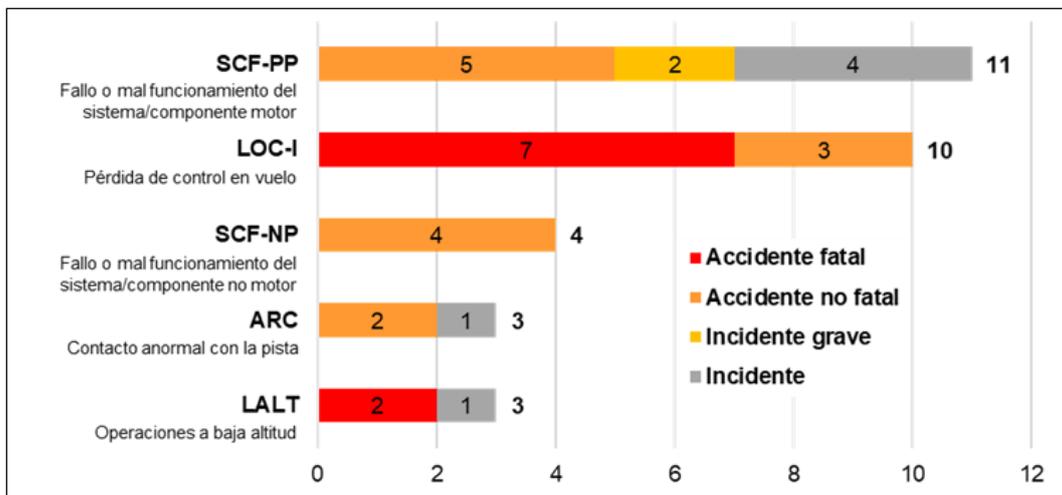
En cuanto a la identificación de las categorías de acuerdo con la taxonomía ADREP/ECCAIRS para la clasificación de accidentes e incidentes de aviación, la JST detectó en el periodo comprendido entre los años 2015 y 2019, dos categorías que se destacaron por su relevancia: SCF-PP (falla o mal funcionamiento del sistema/componente motor) y LOC-I (pérdida de control en vuelo). Estas representan en conjunto más de la mitad de sucesos registrados por aeronaves experimentales, y la mayor cantidad de accidentes. Cabe destacar que, en particular LOC-I solo presenta accidentes, y el 70% de los mismos resultaron fatales.

Figura 6. Las 5 categorías con mayor registro de sucesos en operaciones con aeronaves experimentales en Argentina, período 2015-2019. Fuente: Sistema ADREP/ECCAIRS, repositorio de la JST.
