## INFORME DE SEGURIDAD OPERACIONAL

Suceso: Accidente

Título: Vuelo controlado contra el terreno, Learjet 35A, matrícula LV-BXU, aeropuerto Brigadier General Antonio Parodi, Esquel, provincia de Chubut

Fecha y hora del suceso: 6 de mayo de 2020 a las 01:38 horas (UTC)

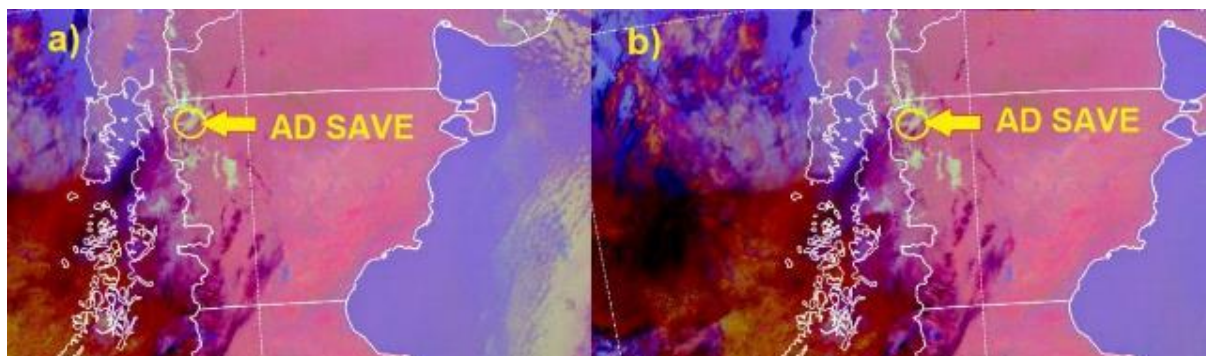
Figura 6. Ampliación de las imágenes RGB 'Microfísica Nocturna' del satélite GOES-16 para el 06/05/2020 - a) 01:40 UTC y b) 01:50 UTC. Fuente: SMN

En base a la información disponible, se pudo establecer que, en el momento del suceso, el valle donde se encuentra el aeropuerto de Esquel experimentaba condiciones de visibilidad reducida debido a un evento de niebla radiativa, posiblemente con una componente

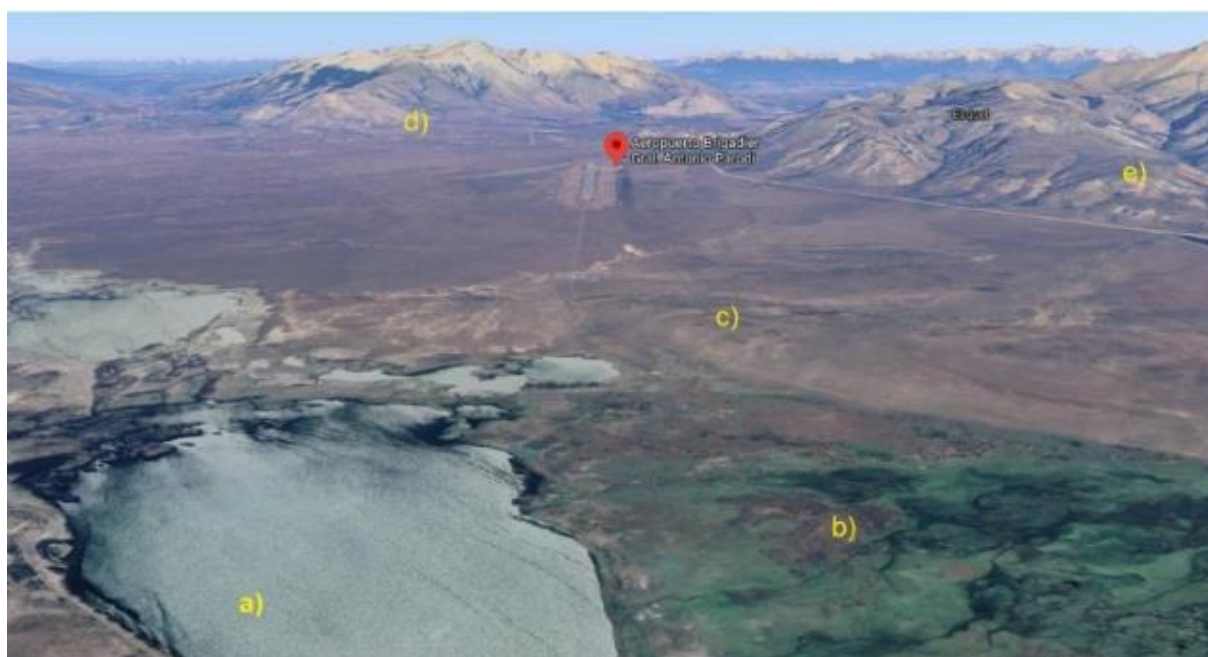
advectiva<sup>7</sup>. Esta condición podría estar relacionada con la proximidad del aeropuerto a los bañados del río Esquel viejo y la laguna Esquel, que se encuentran aproximadamente a 3.000 metros en dirección noreste. Estos cuerpos de agua podrían haber sido una fuente adicional de vapor de agua que contribuyó a la formación de las nieblas radiativas.

Figura 7. Valle donde se encuentra el aeropuerto de Esquel. Fuente: SMN

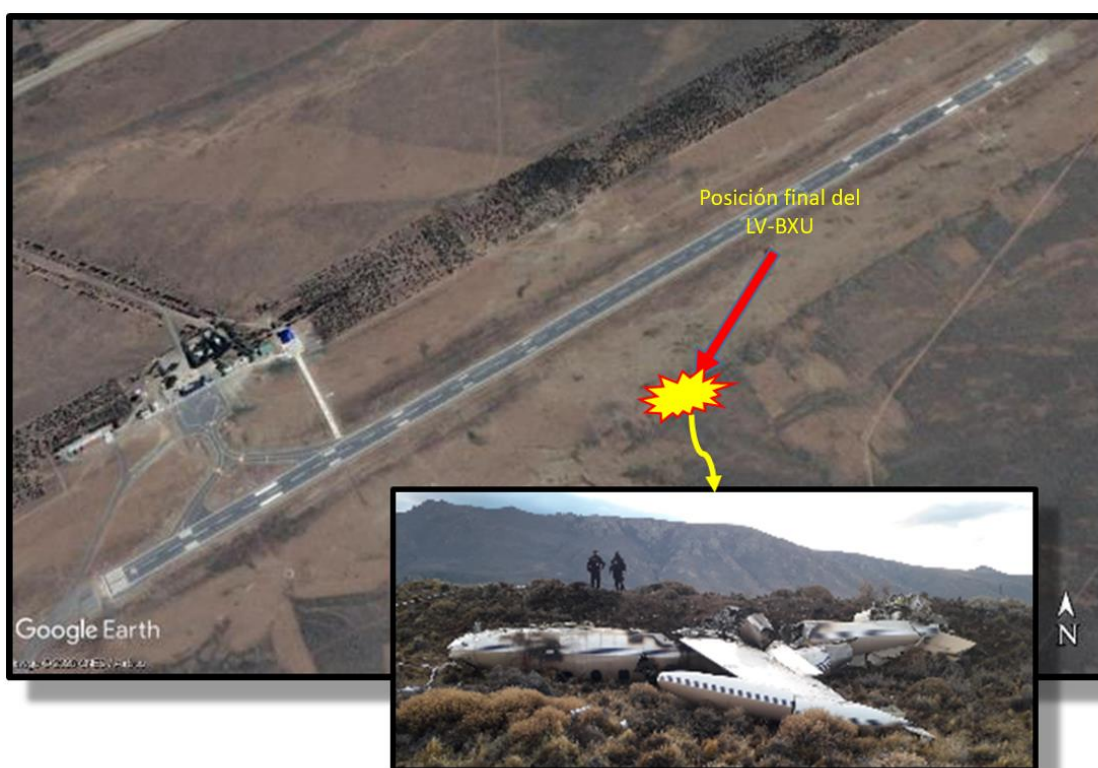
Figura 10. Lugar del suceso. Fuente: investigación JST

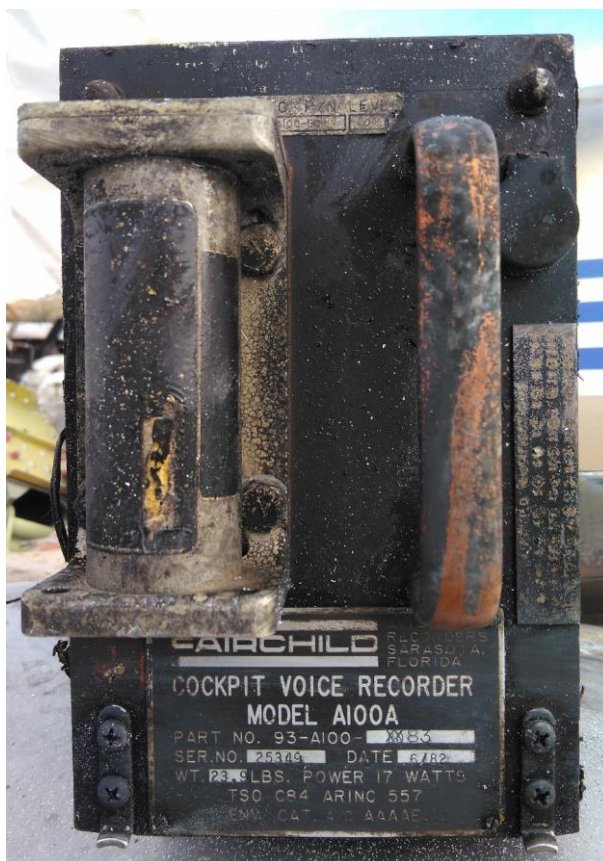
Figura 11. Imagen del CVR recuperado. Fuente: investigación JST

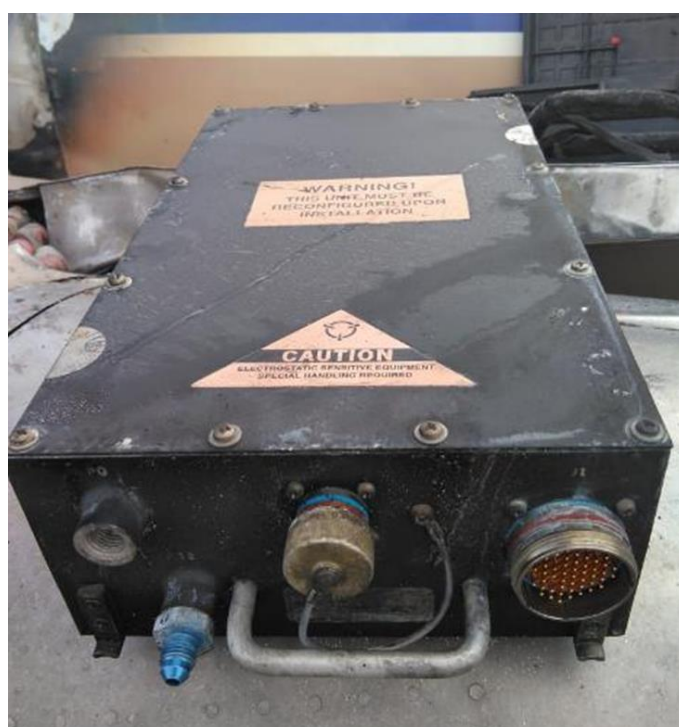
Figura 12. Imagen de una DEEC recuperada. Fuente: investigación JST

Allí mencionaba que los DEEC se encontraban sin daños visibles y que la información contenida en ellos pudo ser obtenida mediante procedimientos de mantenimiento estándar. El informe también proporcionaba la siguiente información:

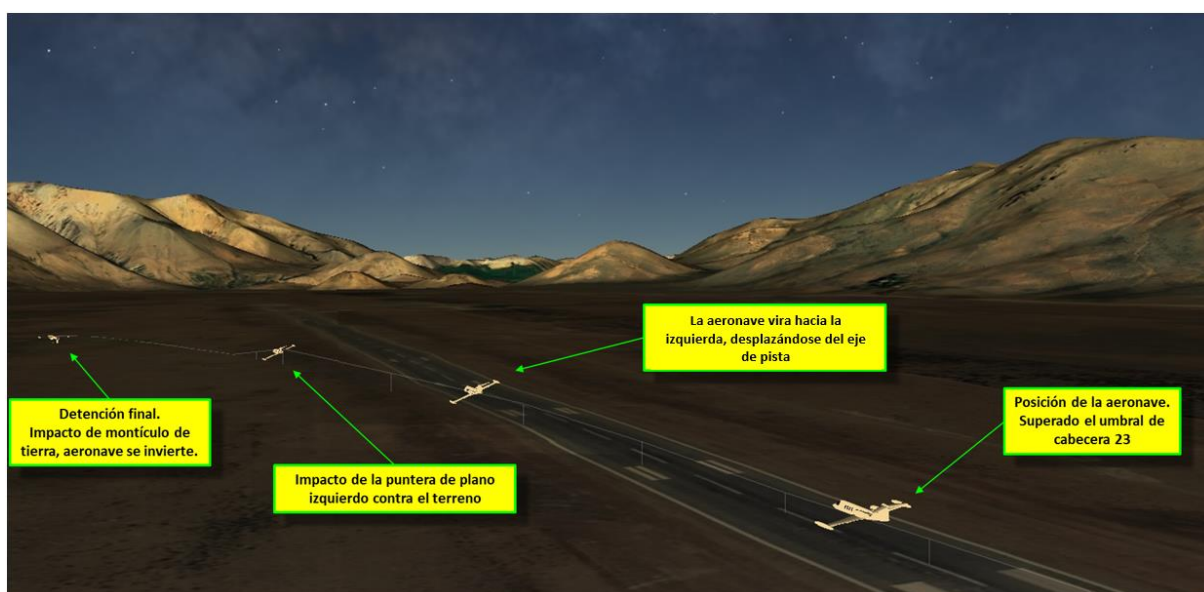
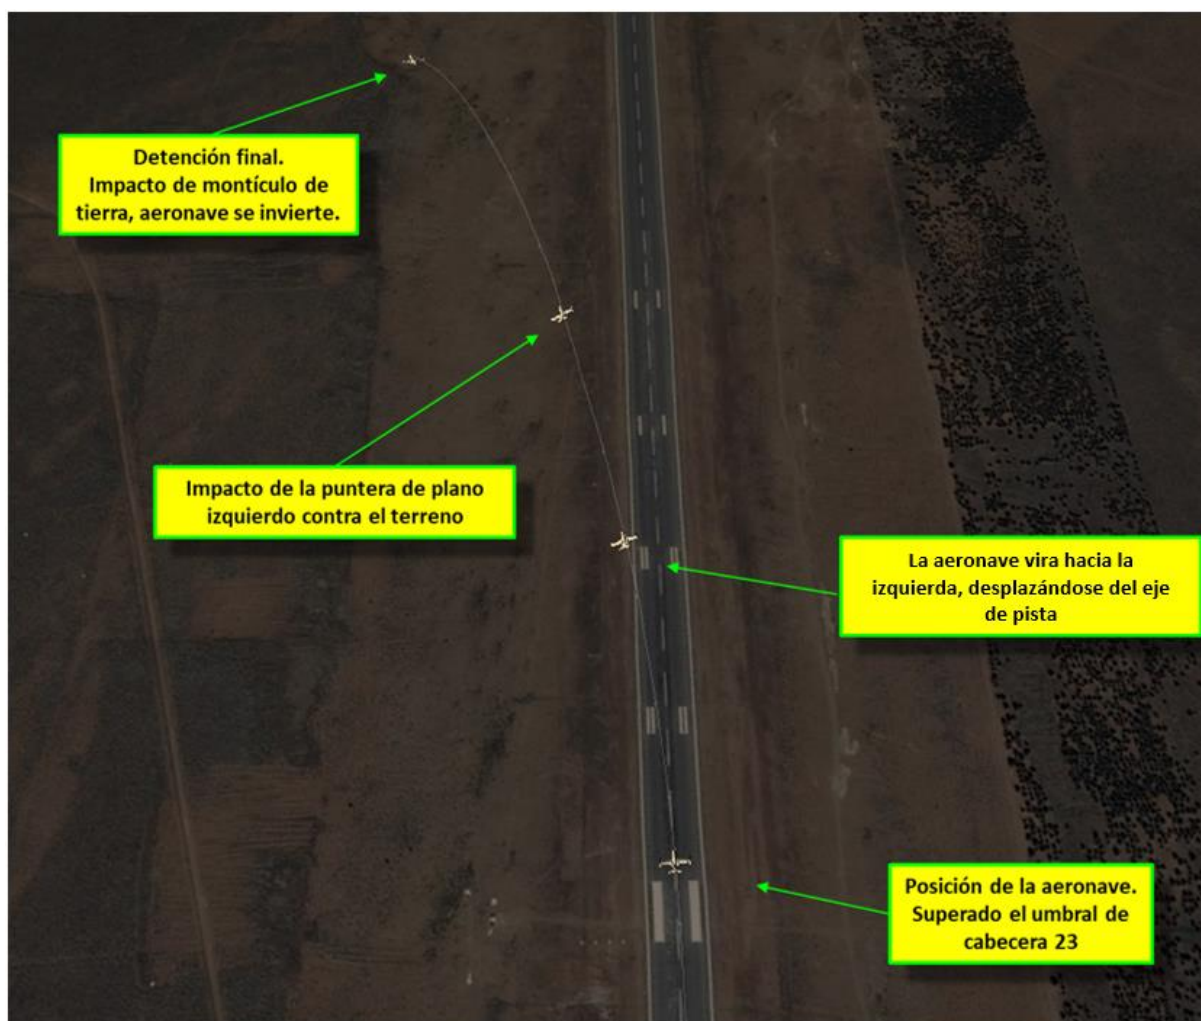
1. La aeronave sobrepasa el umbral de la cabecera de la pista 23
2. La aeronave vira hacia la izquierda después de tomar la decisión de abortar el aterrizaje
3. Ocorre el primer impacto de la aeronave contra el terreno
4. La aeronave se detiene en su posición final
