## INFORME DE SEGURIDAD OPERACIONAL

Suceso: Accidente

Título: Operaciones a baja altitud (LALT), Eurocopter AS 350 B3, matrícula LV-FQN, Cañón Río Juramento, Coronel Moldes, provincia de Salta

Fecha y hora del suceso: 20 de noviembre de 2020 a las 18:42 horas (UTC)

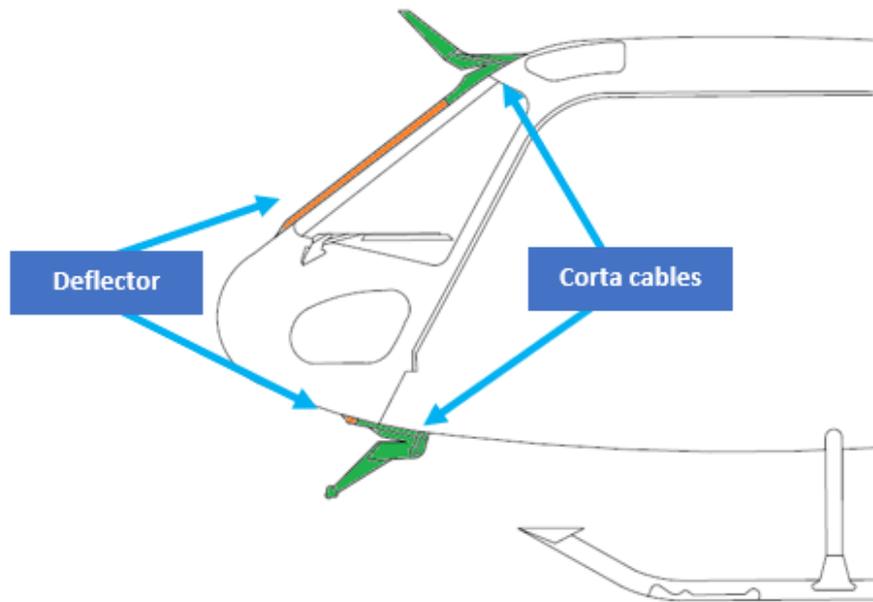
Figura 15. Disposición del deflector y corta cables que equipaban al LV-FQN. Fuente: investigación JST

- ✓ Durante la ejecución del vuelo, e incluso al ingresar a la zona montañosa del cañón del Río Juramento, la navegación se realizó por debajo de la altura mínima de seguridad y a una distancia menor a la separación lateral mínima para zonas montañosas establecida por la reglamentación vigente.
- ✓ La investigación no encontró evidencia de fallas o mal funcionamiento de la aeronave, componentes o sistemas que pudieran haberse constituido en factores desencadenantes inmediatos del accidente.
- ✓ Las características del terreno y del cañadón donde se realizó el vuelo, habrían dificultado la visualización de los cables.
- ✓ No hubo evidencias de que se haya realizado alguna maniobra evasiva.
- ✓ La capacidad de corte del sistema corta cable que equipaba el helicóptero fue superada por los cables de acero impactados.

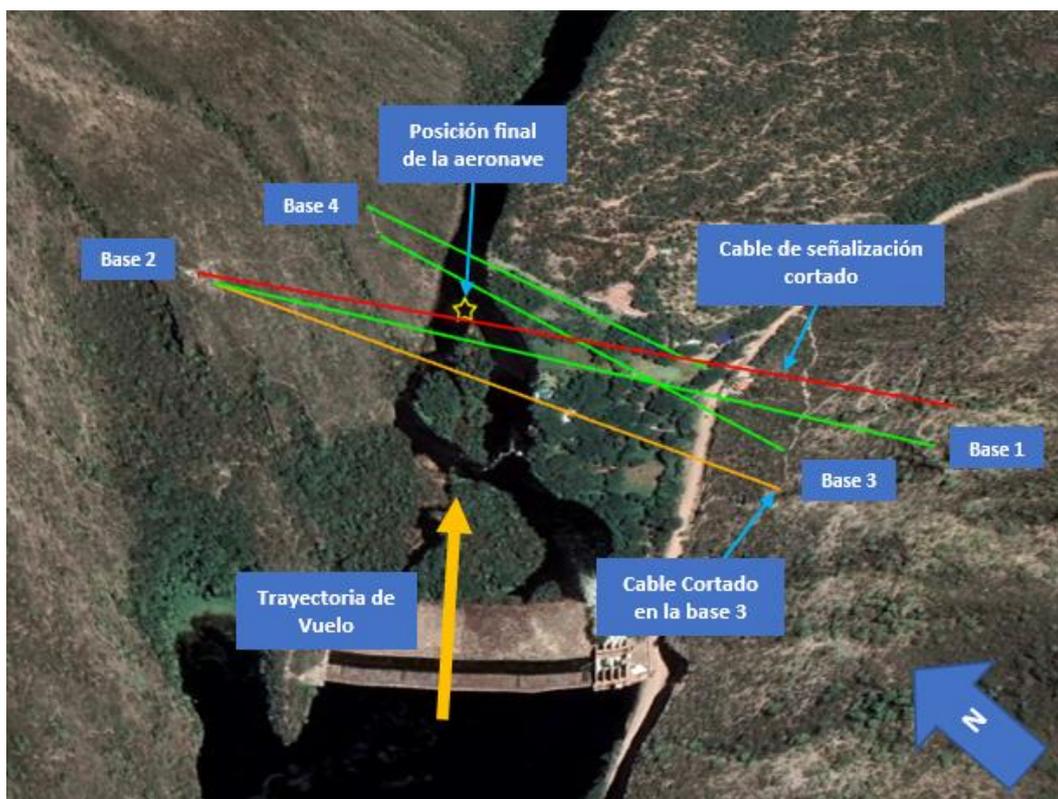
Al momento del impacto con las líneas del sistema de *canopy*, la aeronave se encontraba en vuelo visual siguiendo el curso del Río Juramento con una trayectoria de suroeste a noreste. Su altura aproximada era de 100 metros (equivalentes a unos 328 pies) y a una separación lateral izquierda de 180 metros de la ladera de la montaña.

De acuerdo la información extraída del sistema Appareo, el impacto de la aeronave contra las líneas del sistema de *canopy* fue directo, lo que significa que no hubo cambios en la trayectoria de vuelo antes de la colisión.

Figura 20. Vista aérea de la zona del accidente y tendido de líneas de *canopy*. Fuente: investigación JST

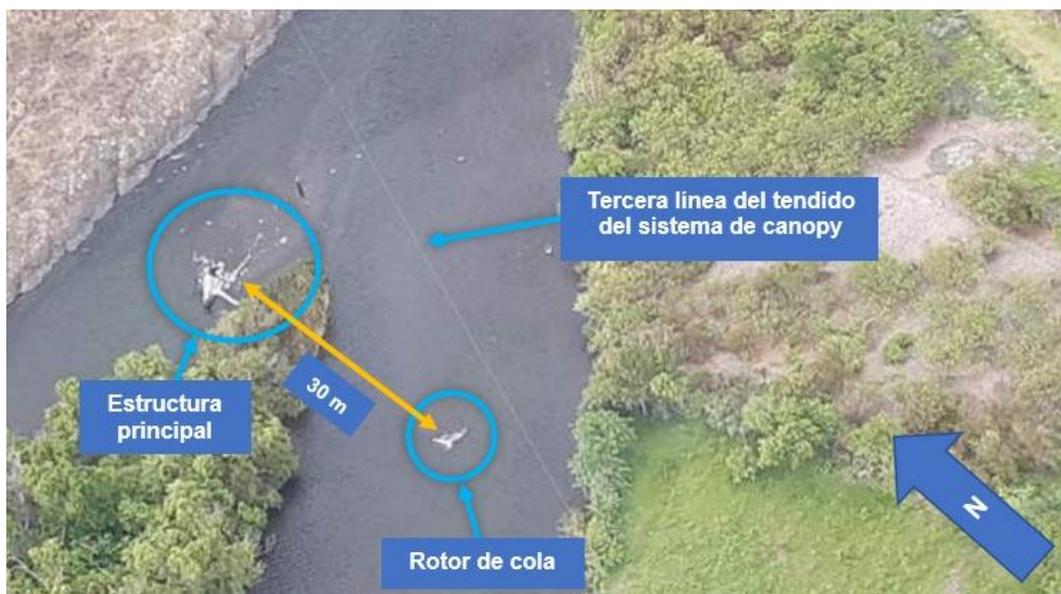
Después de impactar con las líneas del sistema de *canopy*, la estructura principal de la aeronave se precipitó hacia el agua en una zona de poca profundidad, experimentando una ligera desviación en su rumbo hacia la izquierda en su rumbo. Además, se verificó que la aeronave impactó con 5° de picada y entró en contacto con el agua con su lateral y esquí derecho. El helicóptero quedó en su posición final con rumbo 040°. El rotor de cola se encontró a 30 metros de la estructura principal de la aeronave.

Figura 22. Imagen aérea del lugar del suceso. Fuente: investigación JST

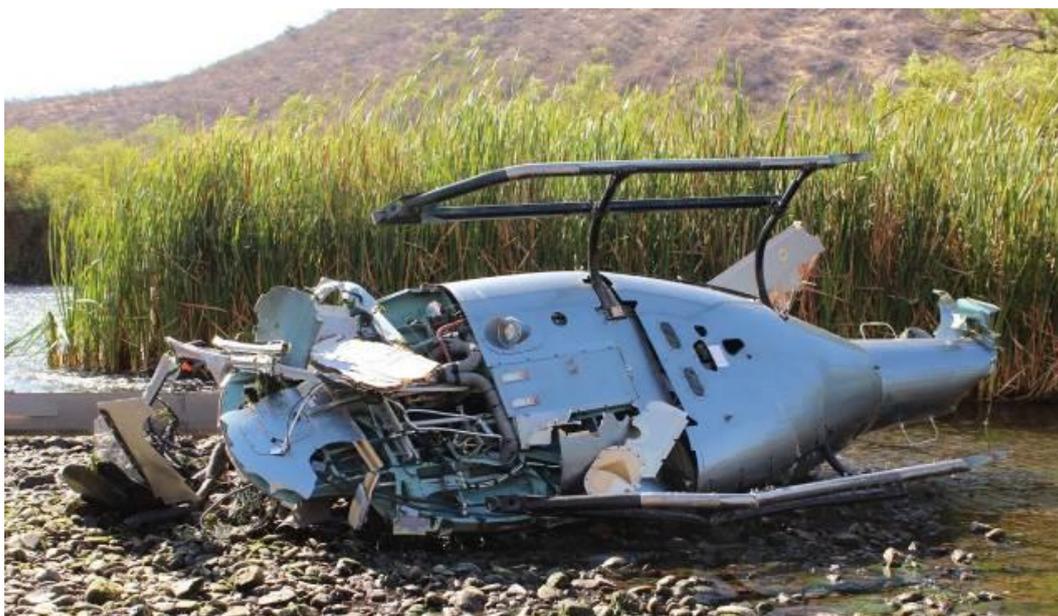
Figura 23. LV-FQN en el lugar del suceso. Fuente: investigación JST

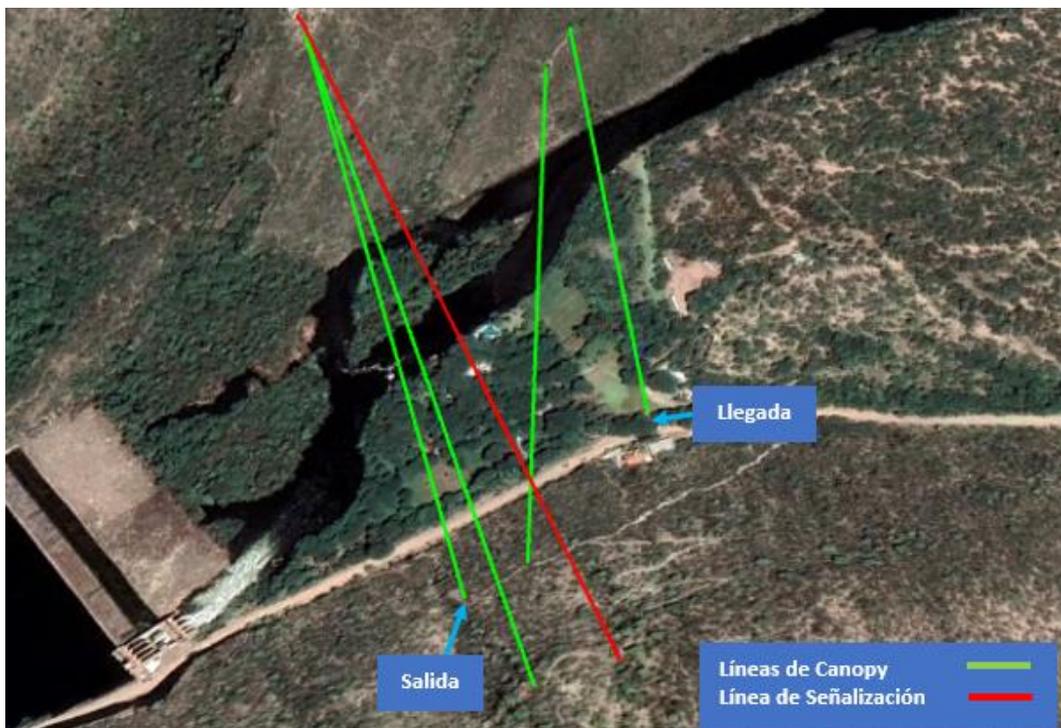
El sistema de *canopy* estaba compuesto por cuatro tramos, cada uno conformado por dos líneas de cables de acero, uno de 12,7 mm de diámetro y otro de 9,5 mm de diámetro. El primer tramo comenzaba en una rampa ubicada a una altura de 100 metros sobre el nivel del río, en la ladera sureste de los cerros (salida), y cruzaba el río hacia el noroeste hasta llegar a otra rampa donde iniciaba el siguiente tramo. Este proceso se repetía hasta llegar a la rampa 5 (llegada), que se encontraba a una altura de entre cinco y diez metros sobre el nivel del río. Cada tramo del sistema de *canopy* comenzaba y terminaba en una rampa de madera situada en la ladera de los cerros.

Figura 33. Imagen descriptiva del sistema de *canopy*. Fuente: investigación JST
