# Informe Provisional de Seguridad Operacional

Cessna 182C, LV-GMJ

Zona rural Pehuajó, Buenos Aires

14 de febrero de 2021

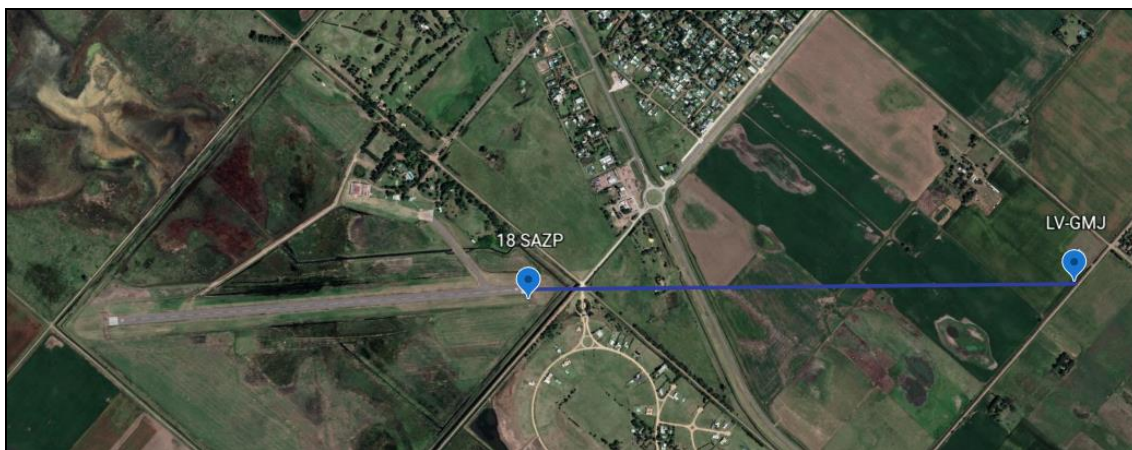
La aeronave aterrizó en un camino de tierra, a 1,9 kilómetros aproximadamente de la cabecera de la pista 18 del aeródromo de la ciudad de Pehuajó (SAZP).

Figura 2. Posición final del LV-GMJ respecto al aeródromo
