Informe de Seguridad Operacional

Operación a baja altura

CESSNA A-188-B, LV-BHV

19196545/21

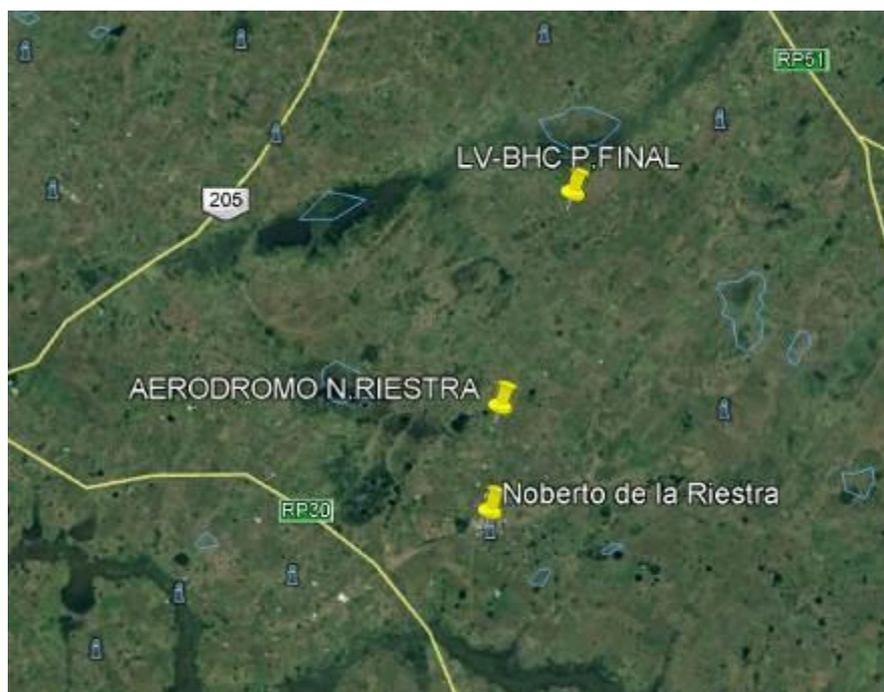
Figura 5. Lugar de Base Operativa AD, Posición Final LV-BHV

La aeronave operaba desde un aeródromo privado Norberto de la Riestra donde se encontraba su base operativa, localizada a 10 km del lugar del accidente.
