INFORME DE SEGURIDAD OPERACIONAL

Suceso: Accidente

Título: Vuelo no planeado en condiciones de vuelo instrumental, Piper Arrow III, matrícula LV-MLX, zona rural, localidad de Arteaga, provincia de Santa Fe

Fecha y hora del suceso: 31 de marzo de 2021 a las 09:20 horas (UTC)

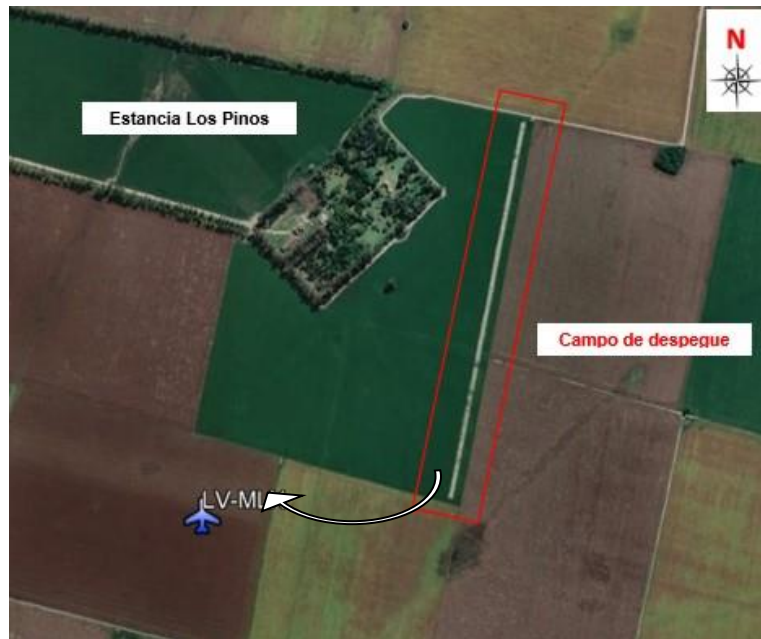
Figura 6. Vista satelital lugar del suceso

La aeronave, durante la fase de despegue con rumbo 190° y aproximadamente 350 pies de altura sobre el eje del campo de despegue, ingresó inadvertidamente en condiciones meteorológicas instrumentales y perdió la referencia con el terreno. Entró en un viraje por derecha con rumbo general sudoeste y colisionó con el terreno en un maizal del mismo predio de la estancia, a 750 metros de la cabecera 19 (figura 6). Impacto en viraje con el ala derecha, la cual se desprendió de raíz, y se desplazó sobre el terreno 23 metros deteniéndose en posición invertida con rumbo 275° (figura 7).

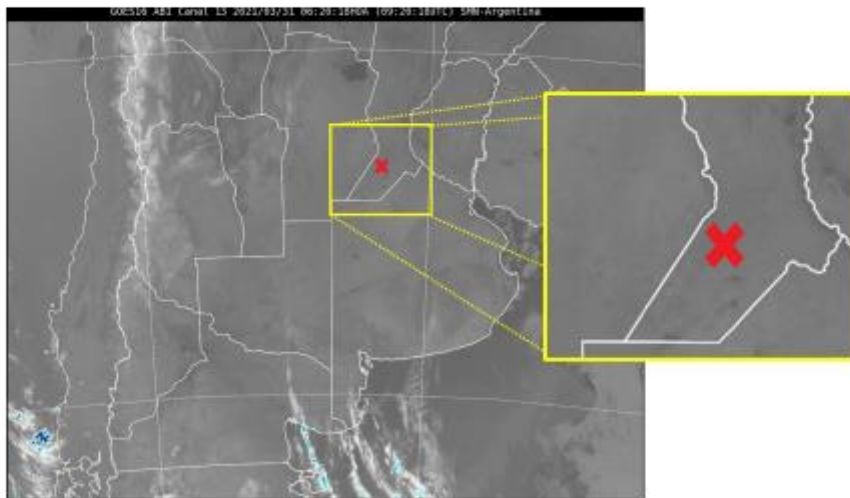
En la imagen satelital del GOES-16 correspondiente al canal #13 (Temperatura de topes nubosos) correspondiente a las 09:20 UTC del día 31/03/2021, se observa ausencia de nubosidad significativa detectable con este producto sobre el lugar del accidente (figura 1). También no se pudo detectar mediante el canal #2 (Visible) debido a la ausencia de luz solar a la hora del suceso (no mostrado).

Figura 1. Imagen del canal 13 (temperatura de topes nubosos) del satélite GOES-16 a las 10:20UTC. La cruz indica la posición aproximada del lugar del suceso. Fuente: VMSR-SMN

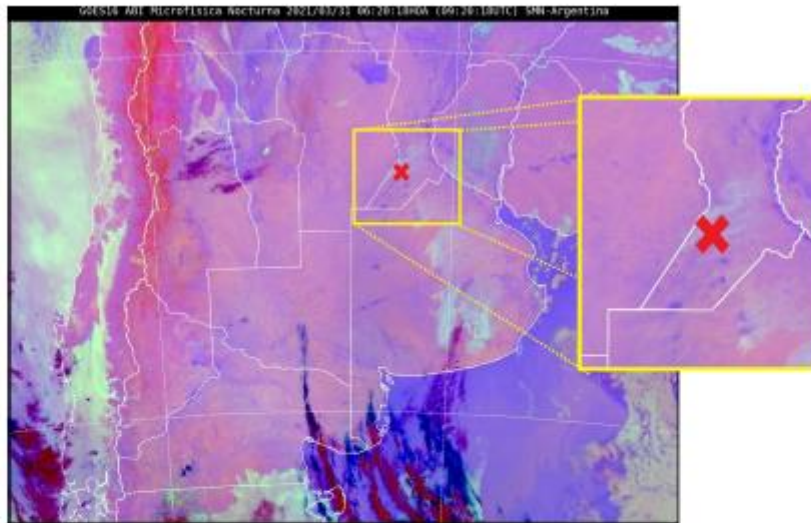
Para inferir la presencia de hidrometeoros relacionados con reducción de visibilidad, se analizó el composite de imágenes RGB denominado “Microfísica nocturna” del satélite GOES-16, utilizado para detectar nieblas y/o nubosidad estratiforme baja en horas nocturnas. De este producto (figura 2), procesado a la hora del suceso, se desprende la formación de bancos de nieblas a lo largo del límite interprovincial y gran parte de sur de Santa Fe, consistente con condiciones de visibilidad reducida, peligrosa para operaciones en zona rural Arteaga, provincia de Santa Fe (33°13'00"S - 061°52'00"W).

Figura 2. Imagen RGB compuesta "Microfísica nocturna" del satélite GOES-16 a las 09:20UTC.
La cruz indica la posición aproximada del lugar del suceso. Fuente: VMSR-SMN

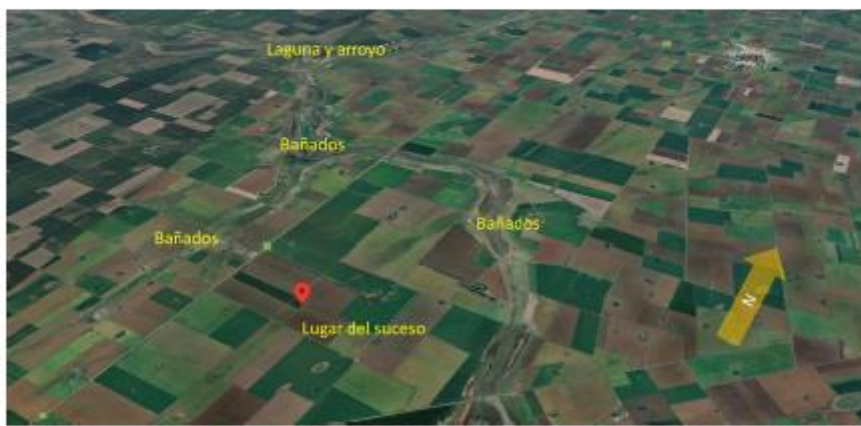
Del análisis de las imágenes compuestas RGB anteriores y posteriores al evento, puede inferirse que la región se encontraba bajo la influencia de un conglomerado de bancos de nieblas de origen radiativo de rápido desarrollo, con una componente advectiva proveniente de las lagunas y bañados circundantes (figura 3) a la hora del accidente. Este fenómeno fue consistente con una reducción súbita de la visibilidad en el lugar del suceso a partir de las 06:00UTC por debajo de los valores mínimos requeridos para operaciones de aviación general.

Figura 3. Caracterización geográfica del lugar del suceso. Fuente: Google Maps.
