INFORME DE SEGURIDAD OPERACIONAL

Expediente EX-2021-48379302- -APN-DNISAE#JST

Suceso: Accidente

Título: Falla o mal funcionamiento de sistema o componente (grupo no motor), Cicaré CH12, matrícula LV-X774, Lugones, provincia de Santiago del Estero

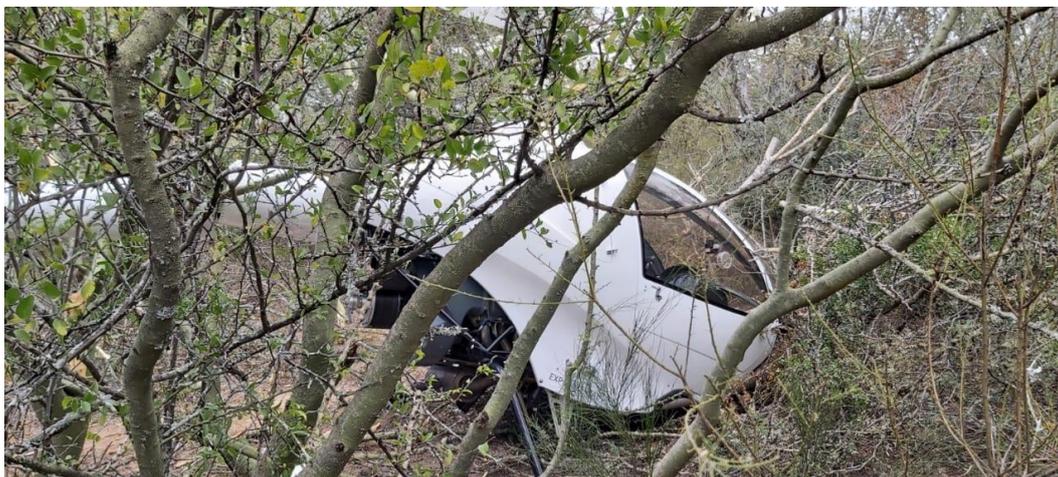
Como consecuencia del suceso la aeronave resultó destruida.

Figura 2. Imagen del helicóptero accidentado. Fuente: investigación JST

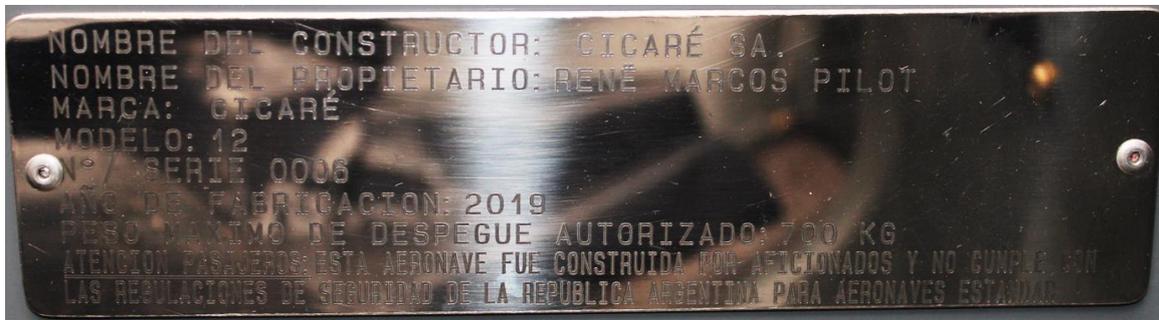
Figura 7. Placa instalada en el interior de la cabina del LV-X774. Fuente: investigación JST

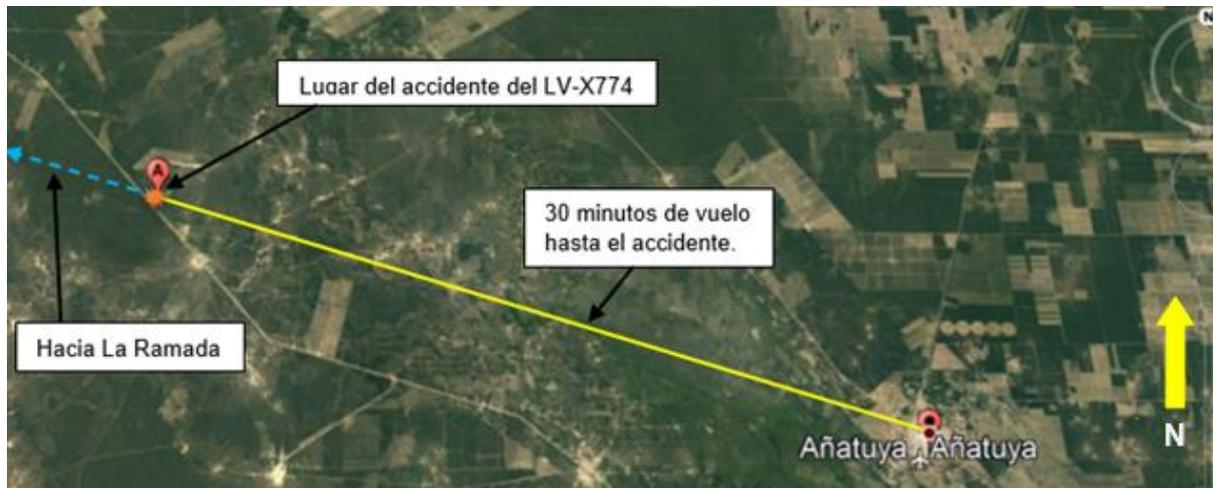
Figura 9. Lugar del accidente del LV-X774. Fuente: investigación JST

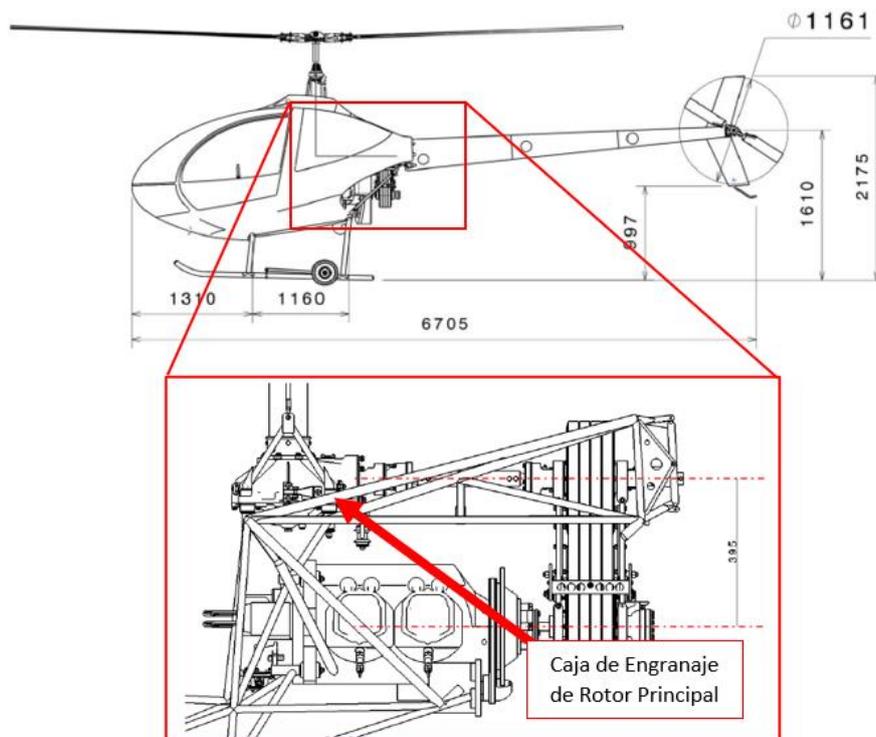
Figura 12. Ubicación de la caja de engranajes del rotor principal. Fuente: investigación JST

Luego del accidente, la aeronave fue trasladada al hangar privado del propietario donde fue desarmada. Se realizó una inspección visual de los componentes dañados y se observaron fracturas en la carcasa de la caja de engranajes del rotor principal.

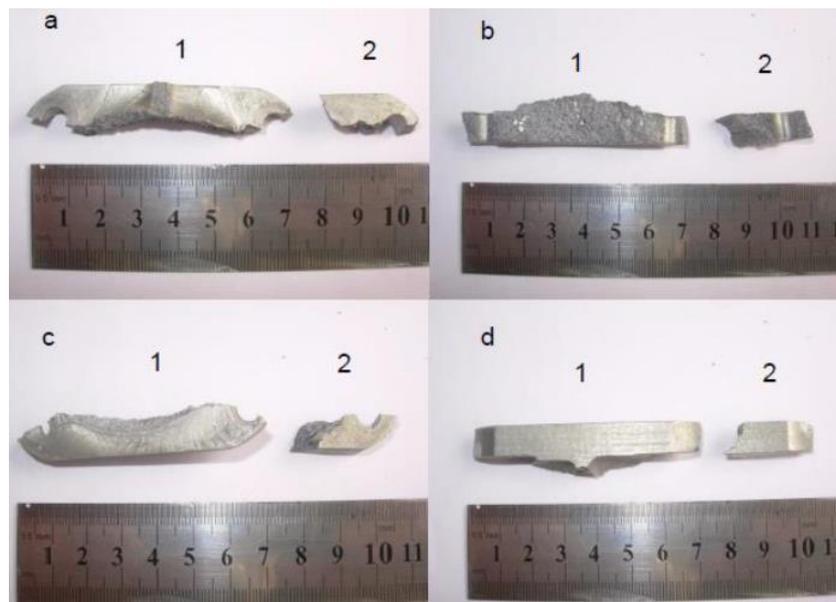
Figura 18. Partes de brida con identificación numérica. Fuente: investigación JST

Mediante un análisis de fractografía óptica del fragmento de brida del rotor de cola identificado como "1" (figura 18), se observó una superficie con un aspecto muy rugoso, pero con brillos (ver figura 19); no se detectaron marcas, superficies planas u otras características que pudieran asociarse a fenómenos previos al evento de fractura, como por ejemplo fatiga. También es importante destacar que no hay regiones con una gran deformación, como ser labios de deformación plástica en los bordes.

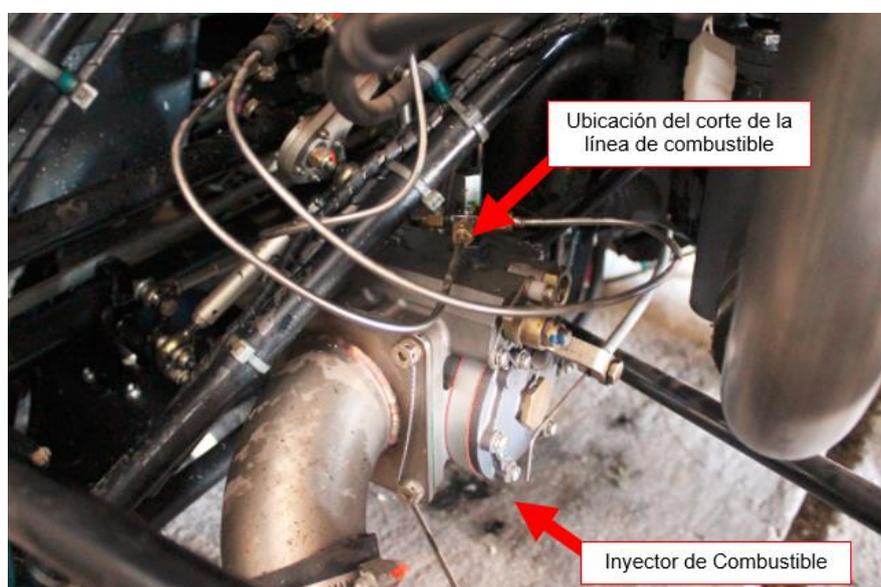
Posteriormente, el piloto se comunicó con la fábrica (Cicaré), que envió dos mecánicos para revisar el helicóptero el 29 de mayo de 2021, quienes confirmaron que la falla se debió a la

falta de alimentación de combustible al motor, debido al corte de un conducto del sistema (ver figura 23).

El fabricante manifestó haber reparado la falla y controlado el balanceo de ambos rotores. El rotor principal se encontraba dentro de los límites permitidos de funcionamiento, aunque fue necesario balancear el rotor de cola. No se encontraron registros de la reparación de la línea de combustible ni del balanceo del rotor de cola en la documentación de mantenimiento del helicóptero.

Figura 23. Vista general de las líneas e inyector de combustible. Fuente: investigación JST
