Informe preliminar de Seguridad Operacional

Cirrus CR 22, LV-HFU

AERÓDROMO EZPELETA Berazategui, Buenos Aires

Informe Preliminar 59719000/21

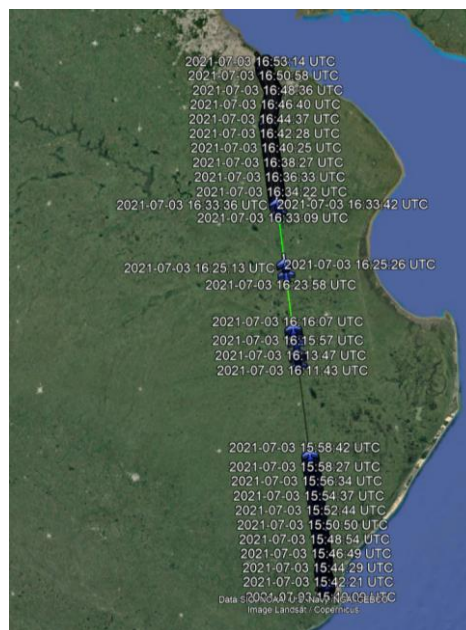
Figura 8 – Trayectoria de vuelo

La aeronave despegó del aeródromo Batán a las 15:38 y aterrizó en el aeródromo de Ezpeleta aproximadamente a las 16:55.

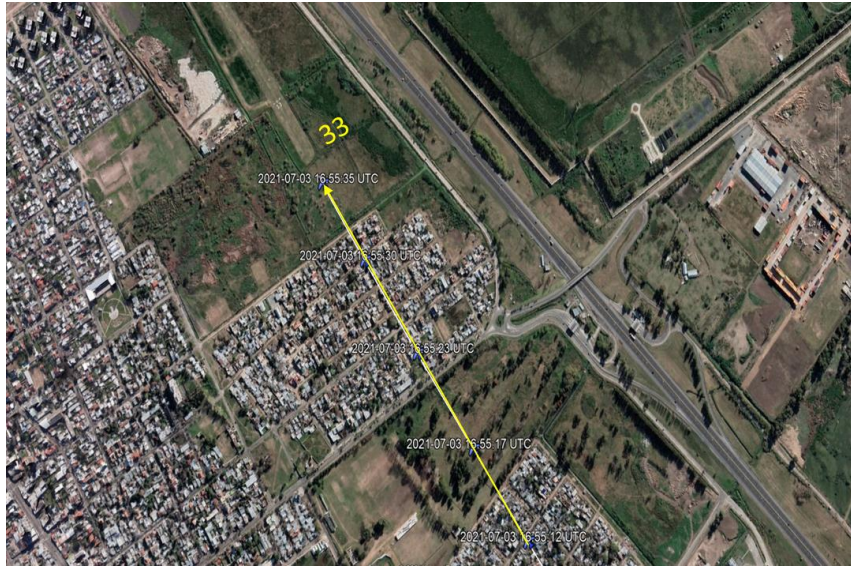
Figura 9 – Trayectoria de Aproximación Pista 33 en uso

El vuelo transcurrió de forma normal, y la aeronave se incorporó directamente a una final hacia la cabecera 33, sin realizar circuito de tránsito.

El aterrizaje se realizó sin inconvenientes. Instantes posteriores a la toma de contacto con la pista, el instructor le solicita los mandos al piloto con la finalidad de optimizar tiempos. Aproximadamente a unos 50 metros posterior a la salida C, el instructor inicia un viraje por izquierda abandonando la pista con rumbo 060 hacia la plataforma.

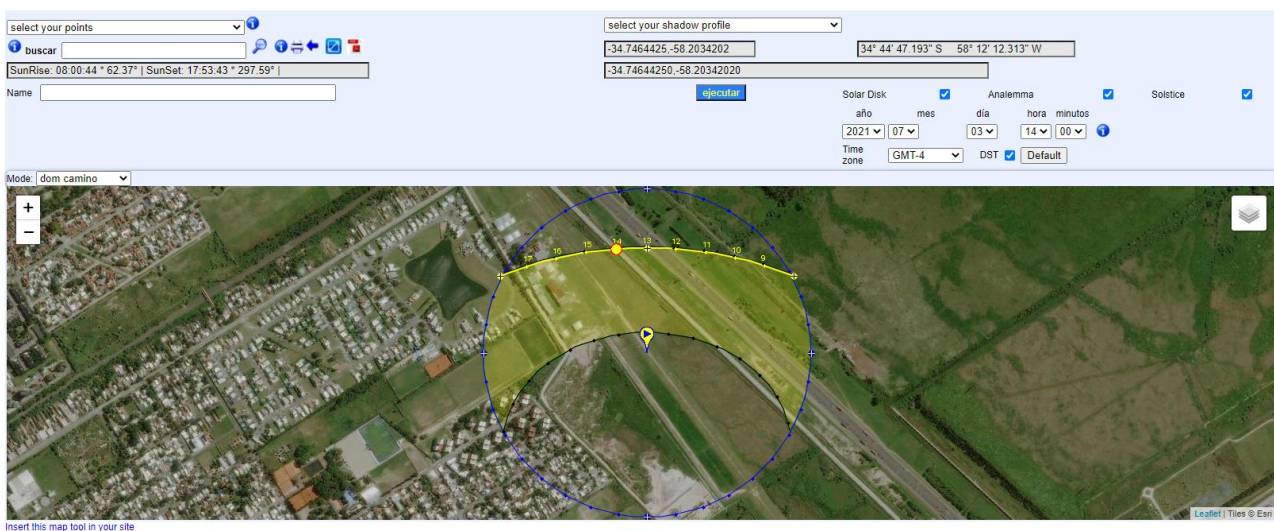
Figura 13 – Posición del sol

Posición del sol a la hora de la aproximación por cabecera en uso 33 aeródromo de Ezpeleta conforme Figura 13.
