INFORME DE SEGURIDAD OPERACIONAL

Suceso: Accidente

Título: Pérdida de control en vuelo. Cessna 150, matrícula LV-JFK, zona rural de Marcos Paz, provincia de Buenos Aires

Fecha y hora del suceso: 16 de julio del 2021 a las 20.30 horas (UTC)

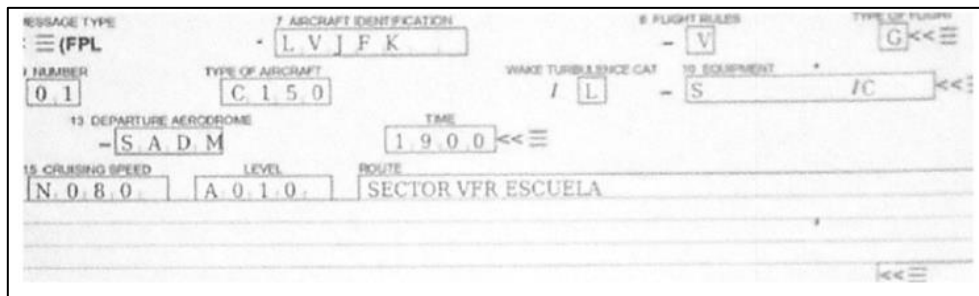
De acuerdo con el plan de entrenamiento, la lección se realizaría en el sector designado para reglas de vuelo visual (VFR) escuela Morón. Esto se reflejó en el plan de vuelo presentado, que incluía una altitud de 1.000 pies para el vuelo de instrucción.

Figura 6. Plan de vuelo. Fuente: investigación JST

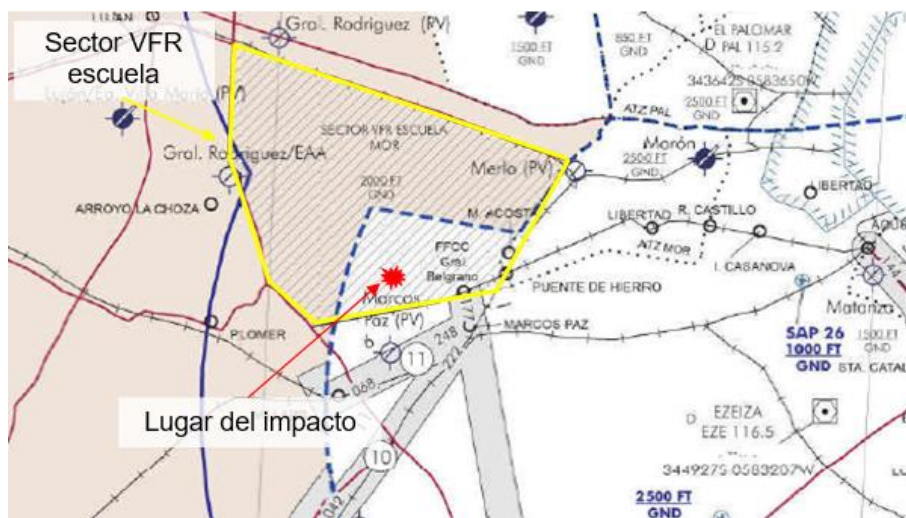
De acuerdo con la carta para vuelos VFR por debajo del terminal Baires, el sector VFR escuela Morón se extiende desde el suelo hasta un límite superior de 2.000 pies de altitud.

Figura 7. Carta para VFR por debajo del terminal BAIREs, sector escuela. Fuente: investigación JST

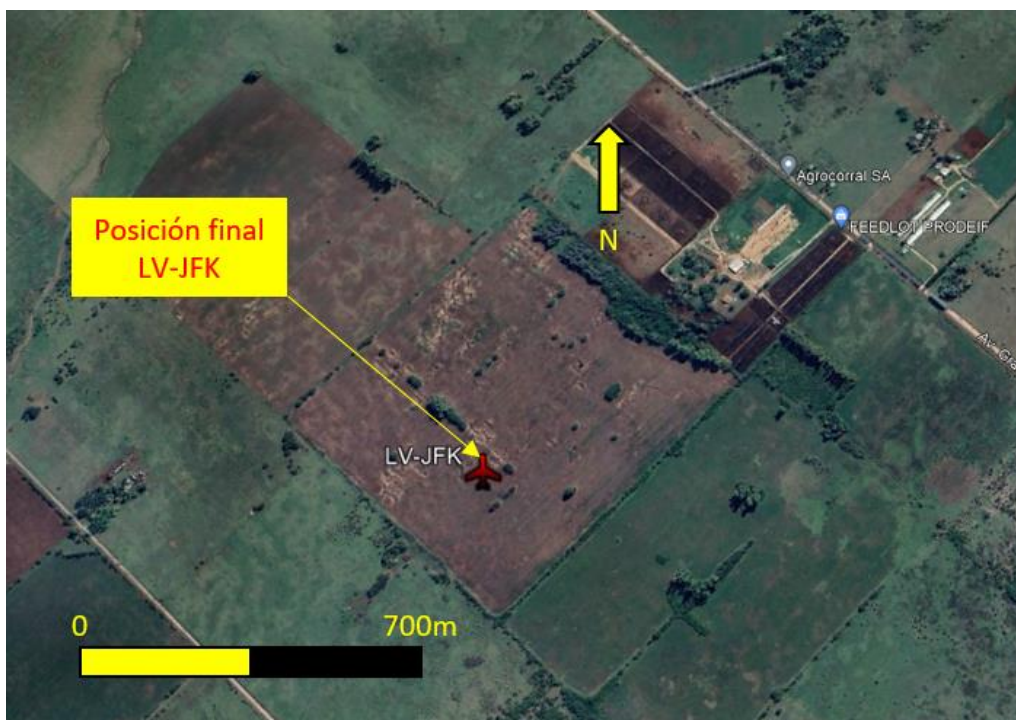
La aeronave impactó en un campo de la localidad de Marcos Paz (provincia de Buenos Aires).

Figura 8. Lugar del suceso. Fuente: investigación JST
