INFORME DE SEGURIDAD OPERACIONAL

Expediente: EX-2021-97300388- -APN-DNISAE#JST

Título: Pérdida de control durante el rodaje con impacto contra instalaciones, Cessna 150-L, matrícula LV-CMF, Aeropuerto Presidente Perón, provincia de Neuquén

Fecha y hora del suceso: 12 de octubre de 2021 a las 14:50 horas (UTC)

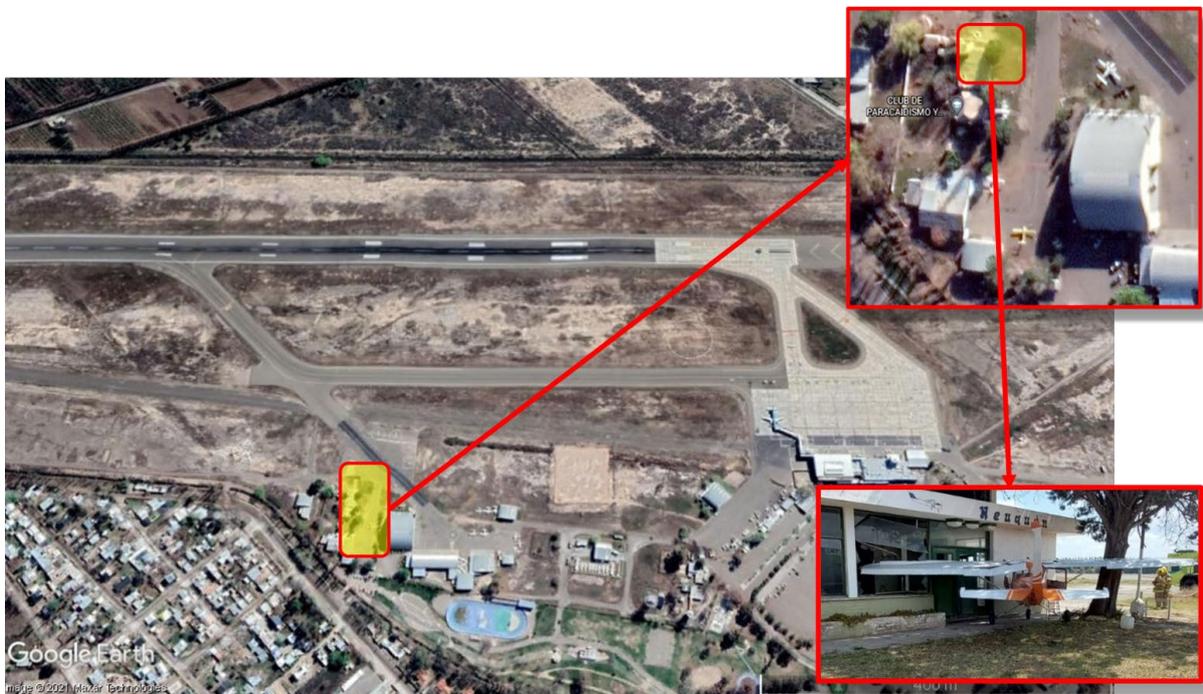
Lugar del suceso	
Ubicación	Aeropuerto Presidente Perón de la ciudad de Neuquén (provincia de Neuquén)
Coordenadas	38°57'05"S 68°08'26"O
Ubicación	Calle de rodaje auxiliar (Hangares)
Superficie	Asfalto – Lugar del impacto era de tierra
Elevación	293 metros

Figura 4. Referencia del lugar del suceso dentro del aeropuerto. Fuente: investigación JST
