Informe de Seguridad Operacional

Aterrizajes cortos/sobre pasar final de pista (USOS)

Cessna 152, LV-BXJ

Aeródromo Intendente Alvear, provincia de La Pampa

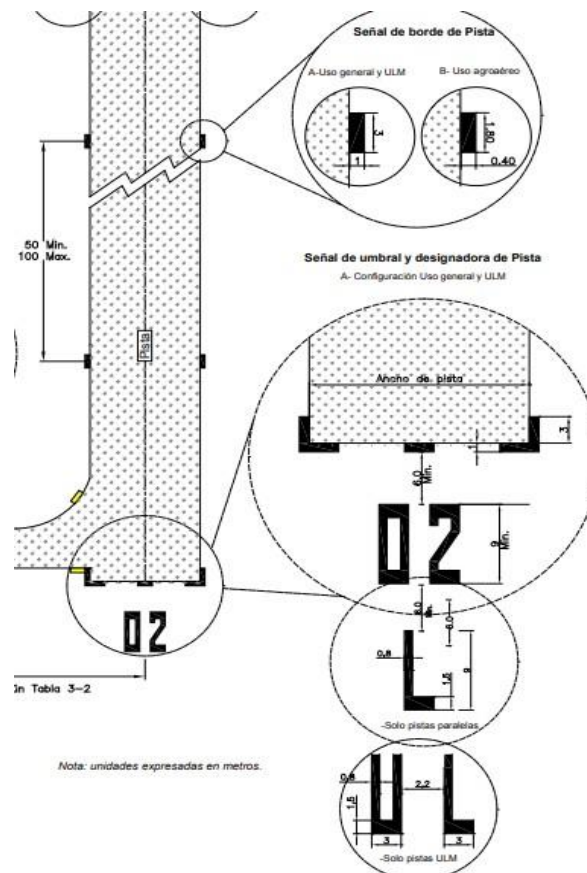
Figura 7. Señalamiento diurno para pistas no pavimentadas. Fuente: RAAC Parte 154 Subparte E5.56

Durante el recorrido por la pista 36 realizado por el equipo de investigación, se observó que poseía señales de designación, de umbral y de borde de pista, pero con un estado de mantenimiento por fuera de lo establecido en las Regulaciones Argentinas de Aviación Civil (RAAC) Parte 153 Operación de Aeródromos, en lo referido al mantenimiento de zonas no pavimentadas (ver figura 4) y la RAAC Parte 154 Mantenimiento de Aeródromos, en lo referido al señalamiento para pistas diurnas no pavimentadas (ver figura 7).
