Informe de Seguridad Operacional

Pérdida de control en tierra

Aero Boero 180 RVR, LV-ATS

118667404/21

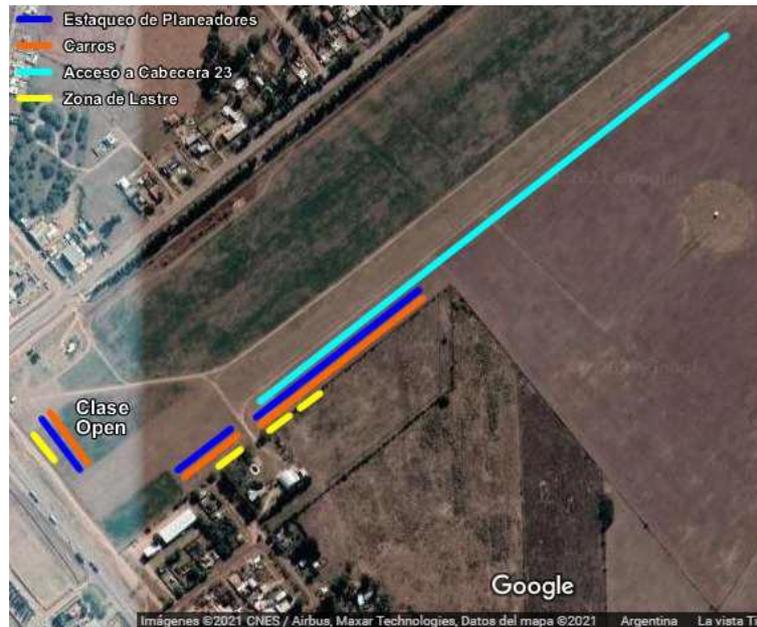
Figura 13. Zonas de estaqueo, carros y lastre

De acuerdo con los procedimientos locales, se establecieron las zonas de estaqueo⁶, lastre⁷ y carros⁸ conforme lo dispuesto en la figura 13. Con esta disposición, los planeadores quedaban sobre el margen derecho de pista (sector este) donde disponían de 40 metros desde las marcaciones del borde de pista.

Los planeadores en espera permanecían a 90° del borde de pista y los próximos a despegar, quedaban a 45°, en la parte superior de la caja (230 metros aproximadamente de la cabecera 05), quedando partes de sus planos, sobre la pista.

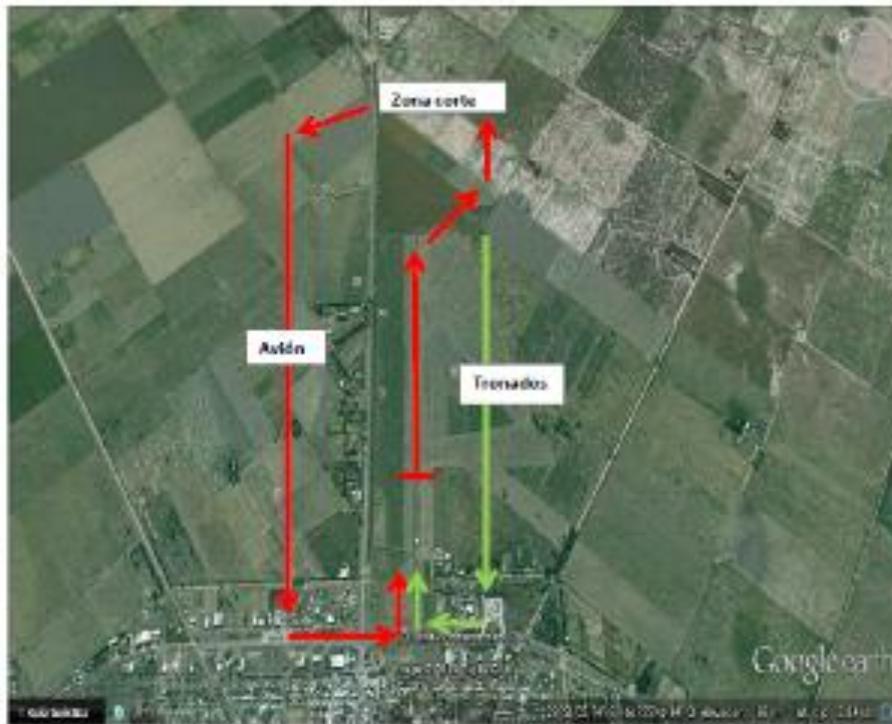
Figura 14. Circuito de operación para pista 05

Una vez que el avión remolcador despegaba con el primer planeador y alcanzaba la zona de corte (ver figura 14), inmediatamente regresaba a la pista buscando aterrizar en la menor distancia posible para quedar cerca de los planeadores próximos a remolcar (los que están a 45°). Luego, los planeadores eran trasladados al eje de la pista y se efectuaba el procedimiento para su remolque. Esta operación se repite hasta que todos los planeadores estén en el aire (ver figura 15).
