## INFORME DE SEGURIDAD OPERACIONAL

Expediente: EX-2021-126611445-APN-DNISAE#JST

Suceso: Accidente

Título: Relacionado con la carga externa. Bell 412 EP, matrícula LV-KAI, Quillén, provincia de Neuquén

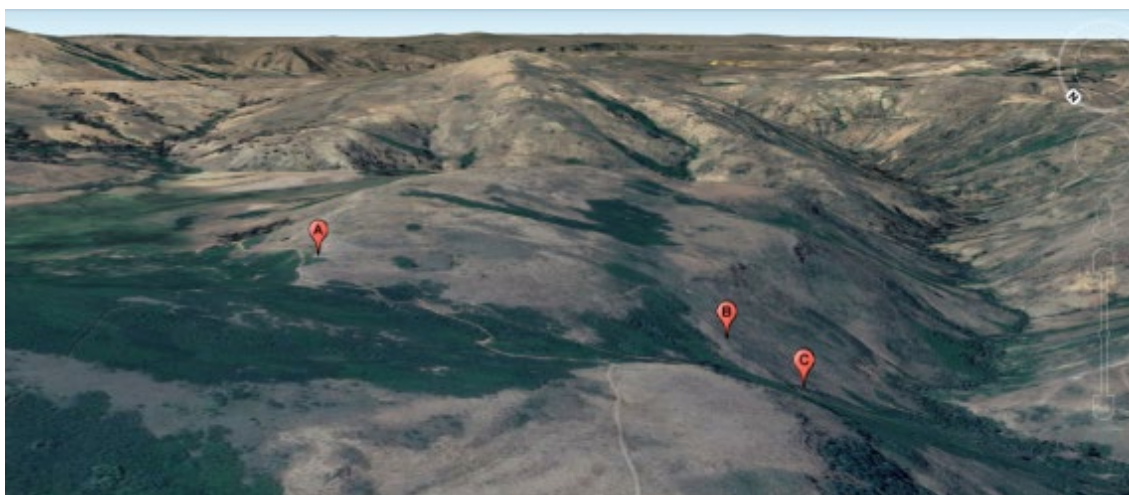
El accidente ocurrió en el departamento de Aluminé de la provincia de Neuquén, en un paraje llamado Quillén, en el cañadón de Las Bandurrias, en el lote 39 de la estancia Los Remolinos. La zona era montañosa, marcada por profundas quebradas y plantaciones de bosques.

Figura 10. Imagen que muestra la topografía del lugar. Los puntos A, B y C, indican donde se hallaron restos del helicóptero. Fuente: investigación JST

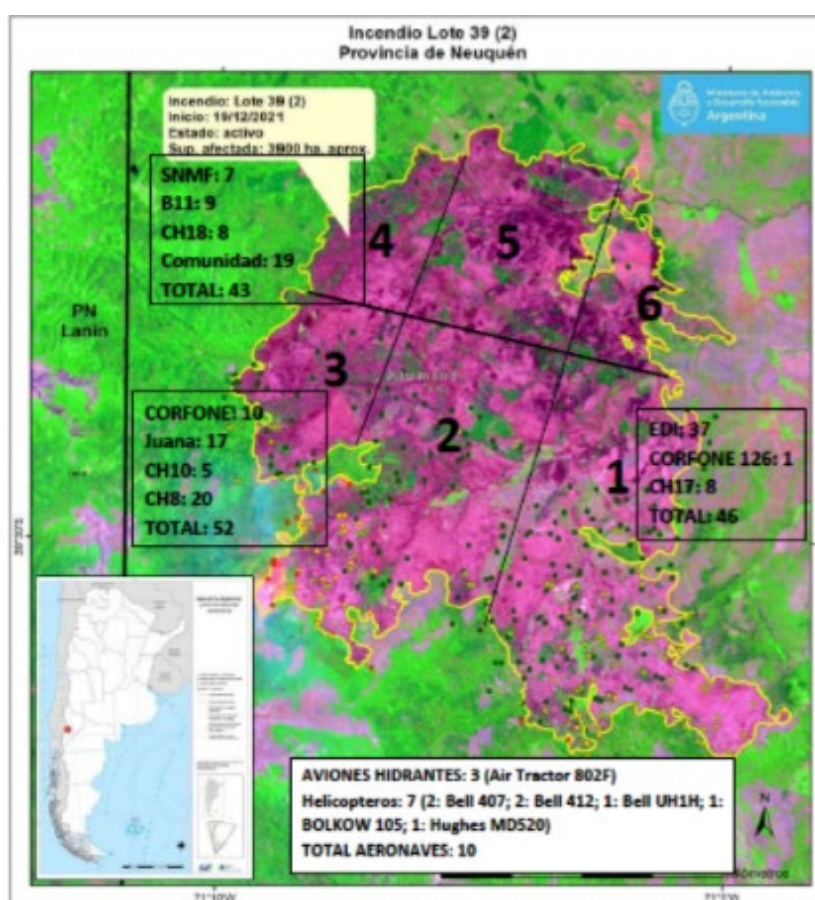
La metodología de trabajo del SNMF implicaba la división de la zona de operación en seis cuadrículas. En base a esta cuadrícula, un coordinador asignaba los objetivos para realizar los disparos, en función de la información suministrada por los observadores. El accidente del LV-KAI ocurrió en la cuadrícula cuatro.

Figura 14. Imagen que detallaba la zona del incendio, dividida en 6 cuadrículas. Fuente: investigación JST

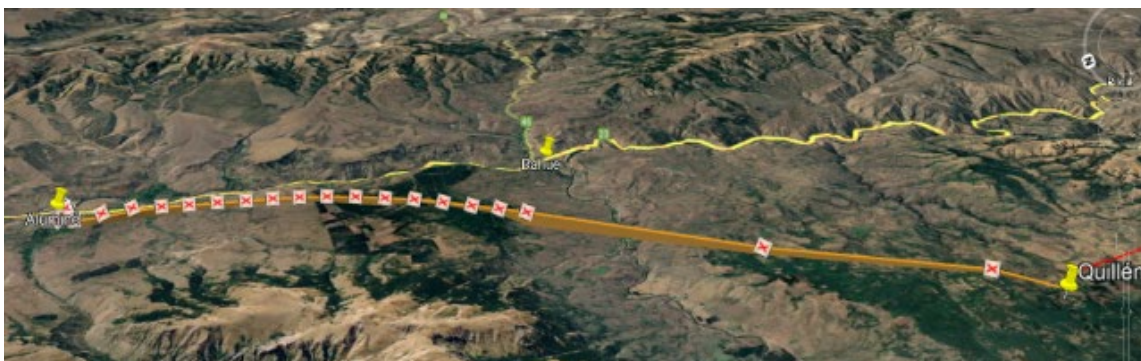
El helicóptero accidentado tenía un sistema satelital de seguimiento de vuelo que proporcionaba datos referentes a fecha, hora, coordenadas, altitud, velocidad y rumbo entre otros. Para que este sistema funcionara, debía estar energizado (lo hacía el piloto) y tener señal. El sistema proporcionó la información mencionada en el tramo de Aluminé a Quillén. Sin embargo, desde Quillén hasta el lugar del accidente, no se obtuvieron registros. La causa de la ausencia de datos en el sistema, no se pudo determinar.

Figura 15. Información proporcionada por el sistema de seguimiento satelital. Cada X es un pulso que registra velocidad, altura, rumbo, coordenadas y hora entre otros. Fuente: investigación JST

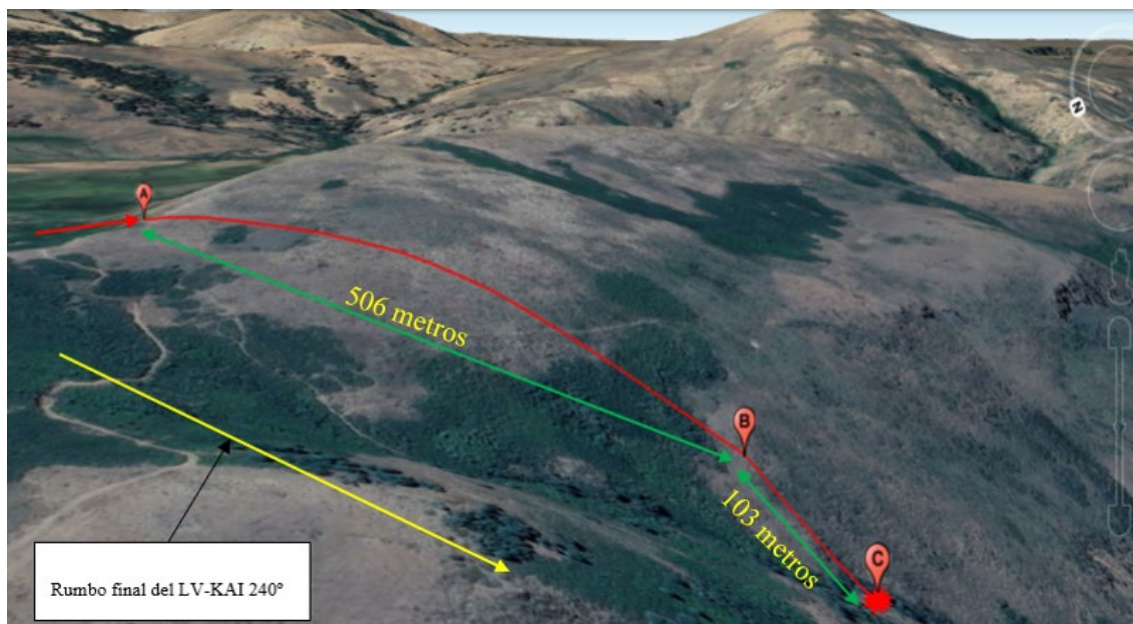
El LV-KAI voló en dirección al cañadón de Las Bandurrias, con un rumbo final de 240°. Este rumbo se determinó al alinear los tres puntos de impacto contra el terreno (A, B y C, según figura 17).

El punto A se encontraba a 1.466 metros de elevación. A partir de ese momento, el helicóptero describió una trayectoria en forma de parábola, logró superar la cima de la montaña, pero luego descendió en forma abrupta por la ladera opuesta.

Figura 16. Imagen de alturas y distancias. Fuente: investigación JST

Es altamente probable que el accidente se desencadenara como consecuencia del impacto del *bambi bucket* en el punto A.
