INFORME DE SEGURIDAD OPERACIONAL

Título: Contacto anormal con la pista. Aeroprakt A-22LS, matrícula LV-S044, Aeródromo de Coronel Olmedo, Coronel Olmedo, provincia de Córdoba

Fecha y hora del suceso: 30 de diciembre de 2021 a las 11:28 horas (UTC)

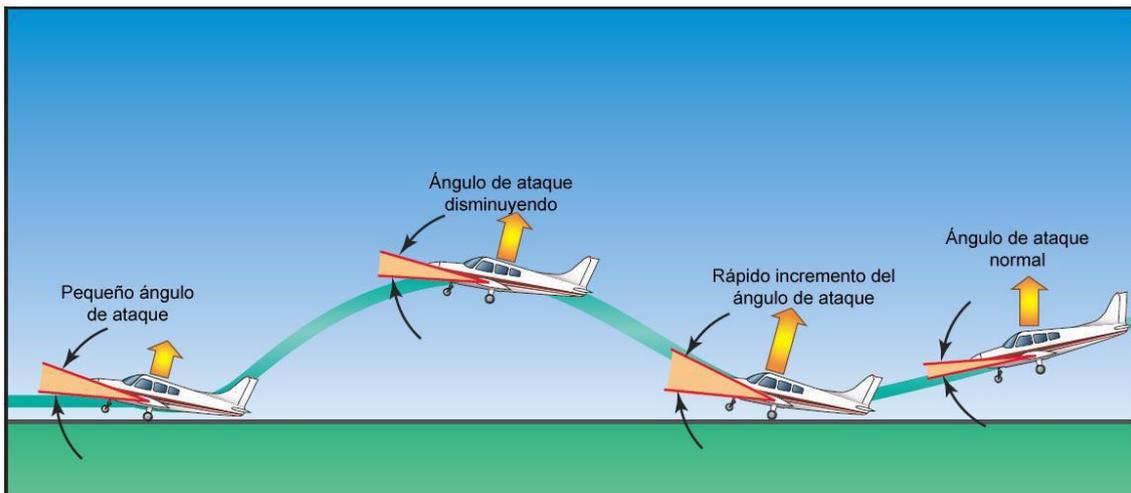
Figura 6. Rebote durante la restablecida (*flare*). Fuente: Manual de Piloto Privado (ANAC)

Aumentar repentinamente el ángulo de ataque provocando la entrada en pérdida durante la restablecida constituye una situación peligrosa, ya que puede resultar en un aterrizaje muy brusco sobre el tren de aterrizaje principal seguido de un rebote. En este caso, si aún hay pista disponible, el piloto debe aplicar potencia antes de la pérdida y, si es posible, completar un aterrizaje normal; de lo contrario, deberá ejecutar una aproximación frustrada de inmediato.

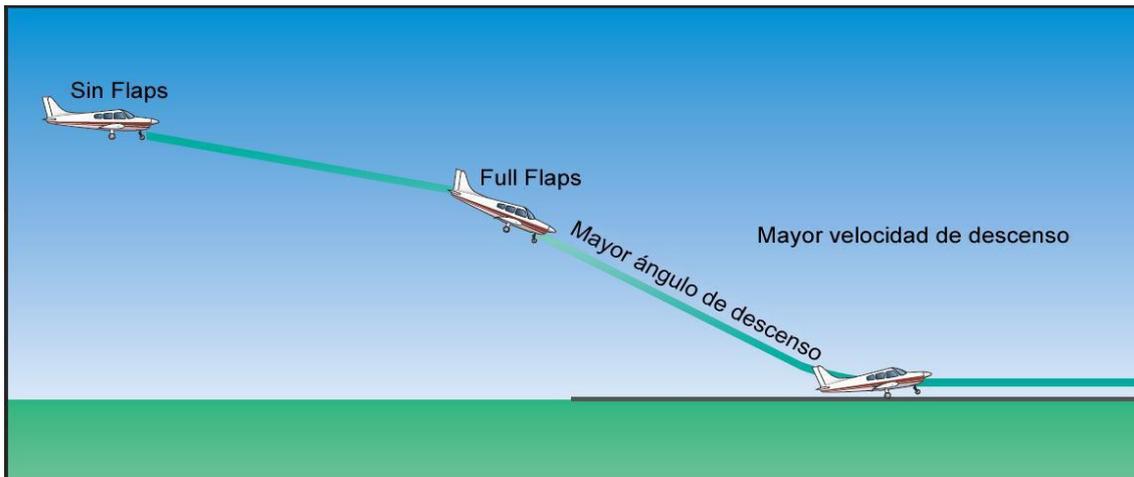
Figura 7. Régimen de descenso por una alta aproximación final. Fuente: Manual de Piloto Privado (ANAC)

Cuando la aproximación final es alta, como podría ocurrir al tener que superar un obstáculo en la trayectoria final de la aproximación, como una arboleda, se requieren ciertos ajustes. Además de configurar los *flaps* según sea requerido, puede ser necesaria una reducción de la potencia al tiempo que se baja la nariz de la aeronave para mantener la velocidad de aproximación y aumentar el ángulo de descenso (ver figura 7).

Una vez que se haya interceptado la senda de aproximación adecuada, se deberá ajustar la potencia para mantener una aproximación estabilizada. Al aumentar el ángulo de la senda de aproximación (o descenso), es necesario supervisar que el régimen de descenso⁵ no se incremente ya que, si esto ocurre cerca de la superficie, podría resultar difícil reducirlo antes del contacto con el suelo.
