# INFORME DE SEGURIDAD OPERACIONAL

Título: Pérdida de control en vuelo. Air Tractor AT-602, LV-WZE, Aeródromo Santo  
Tomé, provincia de Corrientes

Fecha y hora del suceso: 15 de enero de 2022 a las 22:30 horas (UTC)

Dirección Nacional de Investigación de Sucesos Aeronáuticos

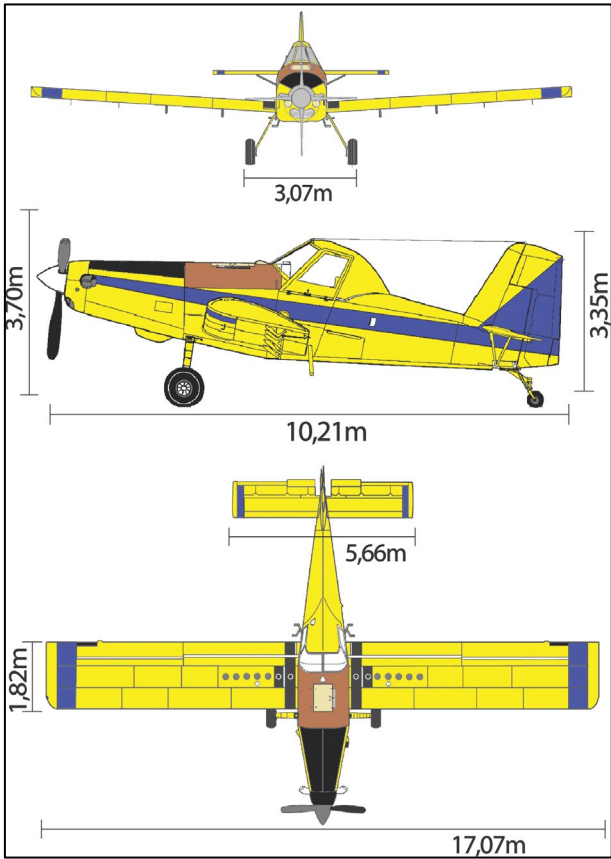
Figura 5. Perfil de la aeronave. Fuente: investigación JST

La aeronave estaba certificada de conformidad con la reglamentación vigente y mantenida de acuerdo con el plan de mantenimiento del fabricante.
