# INFORME DE SEGURIDAD OPERACIONAL

Suceso: Accidente

Título: Contacto anormal con la pista. Cessna 150M, matrícula LV-CFT, Aeroclub  
Concordia, provincia de Entre Ríos

Fecha y hora del suceso: 1 de marzo de 2022 a las 22:00 horas (UTC)

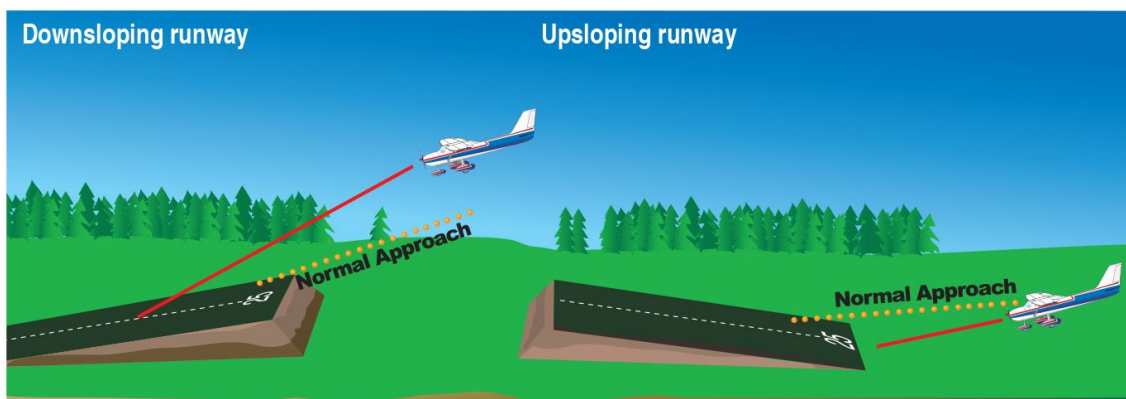
Figura 6. Ilusiones durante la aproximación en pistas con pendientes. Fuente: investigación JST

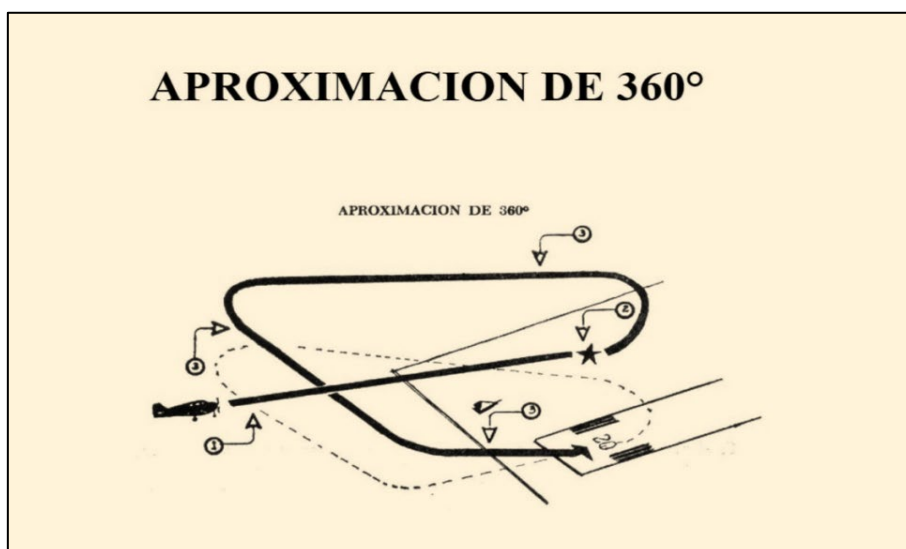
Según el manual del piloto privado, la maniobra de 360° se inicia desde el extremo de aproximación de la pista de aterrizaje o ligeramente a un lado de la misma, con el avión en dirección a la del aterrizaje propuesto y el tren de aterrizaje y los flaps retraídos, generalmente a 1.000 pies sobre el terreno. A partir de este punto, la aproximación se realiza siguiendo un circuito triangular a baja altura. Comienza con un giro de 135°, seguido de otro cambio de rumbo de 135° para incorporarse al tramo básico. A partir de ahí, la maniobra continúa como una aproximación sin potencia de 90°.

Figura 7. Aproximación de 360° según la ANAC. Fuente: Manual del piloto privado de avión, ANAC

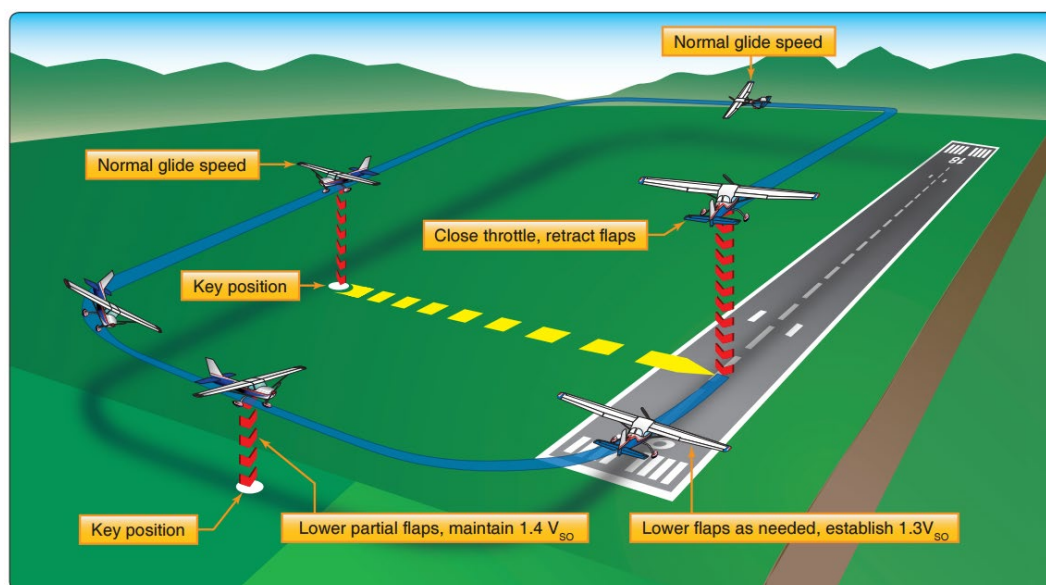
A diferencia de lo establecido en el manual del piloto privado de la ANAC, las guías para pilotos desarrolladas por otros Estados sugieren que la altura mínima para iniciar la maniobra de 360° debería ser de 2.000 pies o más. Un ejemplo es la *Federal Aviation Administration* (FAA) de los Estados Unidos, que anteriormente incluía en su *Airplane Flying Handbook*<sup>5</sup> la maniobra de aproximación de 360° sin potencia aunque, en este caso, a pesar de iniciar a 2.000 pies, el patrón estaba diseñado para ser circular como se ilustra en la siguiente imagen.

Figura 8. Aproximación de 360° según la FAA. Fuente: *Airplane Flying Handbook*, FAA
