Informe de Seguridad Operacional

SUCESO: Accidente

TÍTULO: Fallo o mal funcionamiento de sistema/componente (no del grupo motor). Learjet 35A, matrícula LV-BPA, Aeropuerto Internacional Gobernador Ramón Trejo Noel, provincia de Tierra del Fuego

FECHA Y HORA DEL SUCESO: 1 de julio de 2022 a las 17:10 horas (UTC)

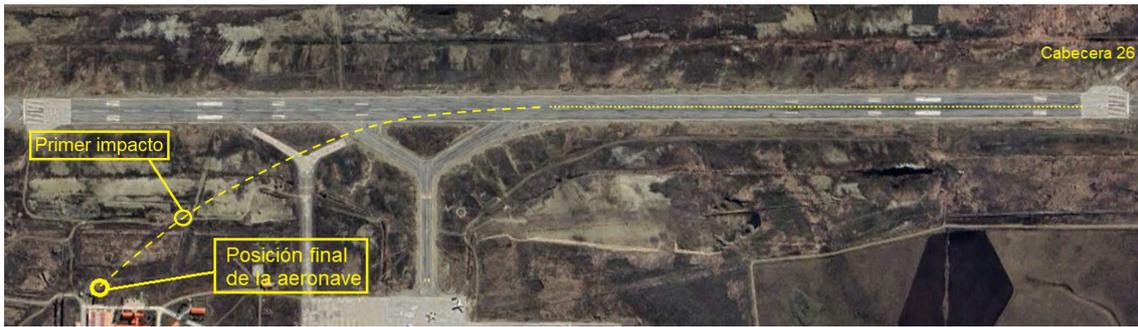
En base a las marcas dejadas en el terreno y la dispersión de los restos, se determinó que la aeronave impactó primero con el *tip tank*¹³ izquierdo, giró 180° sobre su eje vertical y se deslizó por el terreno hasta detenerse. El estado general de los restos era consistente con un impacto a baja velocidad.

Figura 22. Trayectoria estimada de la aeronave. Fuente: investigación JST

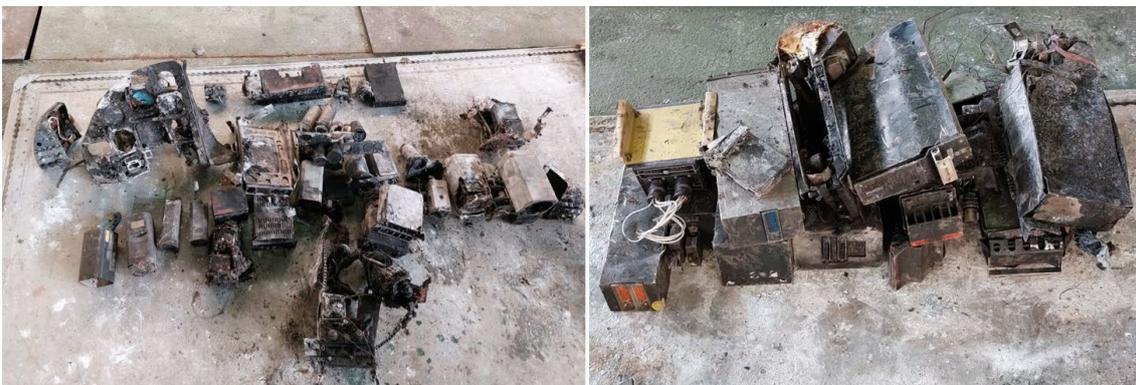
Durante el proceso de investigación de campo se recuperaron equipos e instrumentos de a bordo que, debido al estado de destrucción, no fue posible determinar su indicación o estado de funcionamiento al momento del impacto.

Figura 25. Instrumentos y equipos de cabina recuperados. Fuente: investigación JST

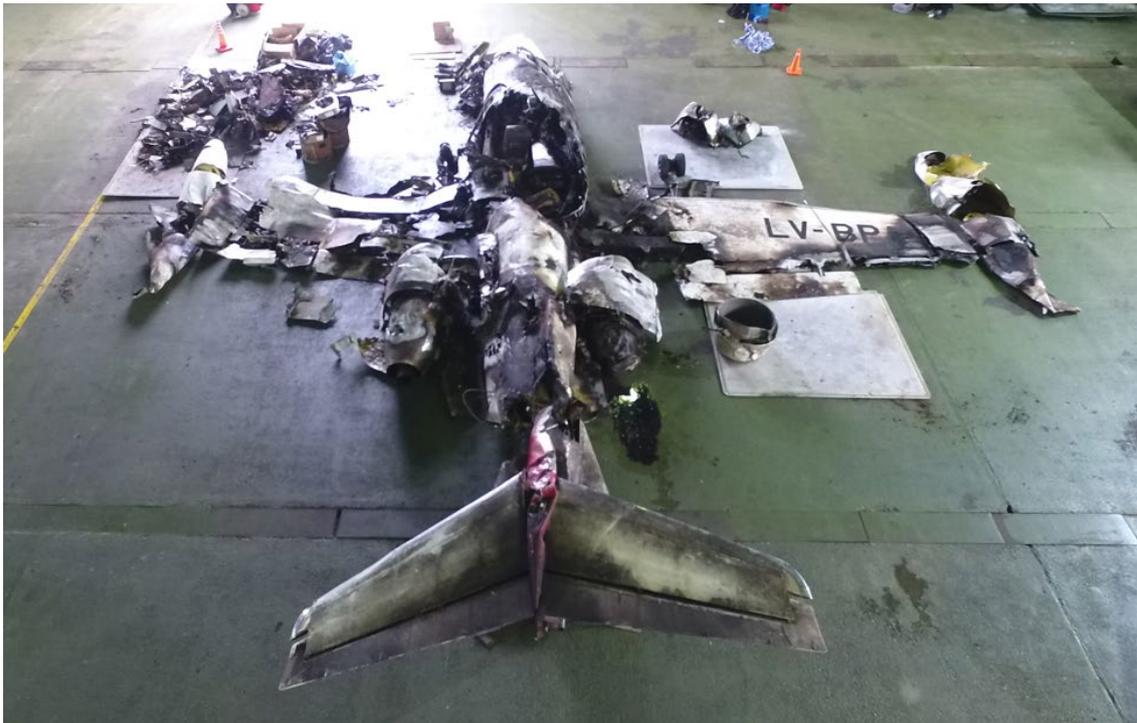
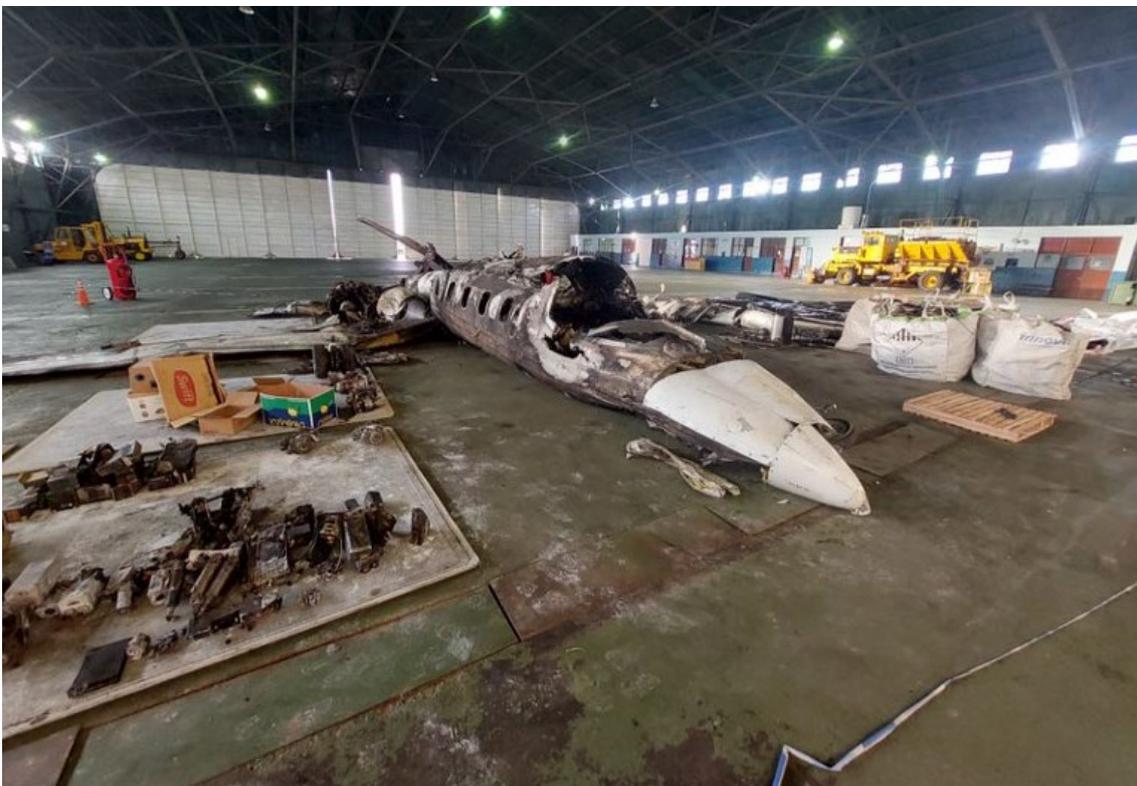
Los restos recuperados se trasladaron a un hangar de la Armada Argentina en el aeropuerto de Río Grande donde se identificaron la mayoría de los componentes, incluidas todas las superficies de control de vuelo. Sin embargo, debido al grado de destrucción de la aeronave, no fue posible realizar pruebas de funcionamiento en los comandos.

Figura 26. Reconstrucción de la aeronave. Fuente: investigación JST

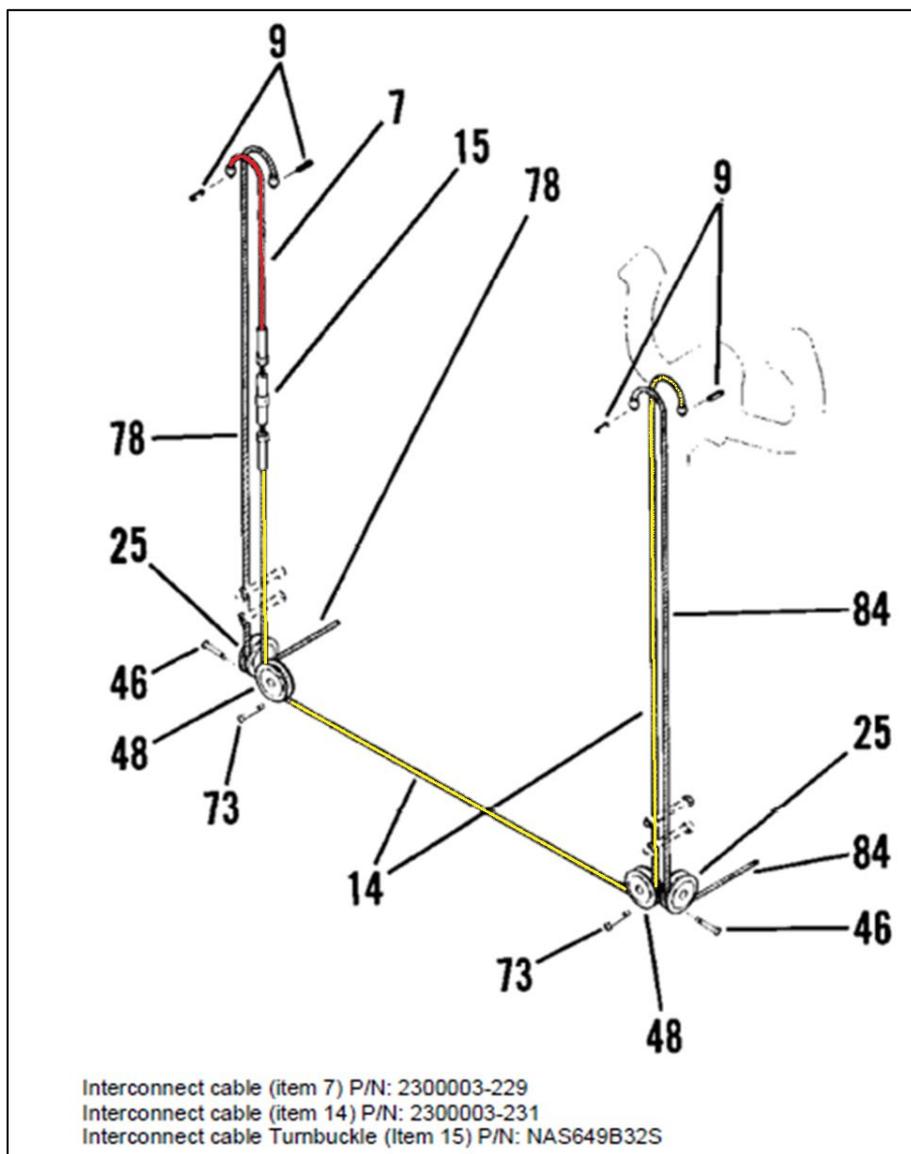
Figura 37. Detalle de la conexión de cables de alerones. Fuente: manual de mantenimiento de la aeronave

El cable de interconexión correspondiente al mando de control del alerón del lado izquierdo (identificado como ítem 14 en color amarillo en la figura 36) fue hallado conectado a la polea (figura 35). Este cable estaba correctamente instalado y terminaba en el extremo macho del tensor que unía los cables de interconexión del lado izquierdo (piloto) y del lado derecho (copiloto). A pesar de una búsqueda exhaustiva entre los restos de la aeronave, no se logró localizar el mando de control, el cable de interconexión del lado derecho, ni tampoco el extremo hembra¹⁴ del tensor (identificado como ítem 7 en color rojo en la figura 36).

La inspección visual del extremo macho del tensor del cable de interconexión parecía indicar la presencia de hollín, daño por fuego y depósitos de metal fundido en los hilos expuestos (figura 37 y figura 38). No se observaron hilos desgarrados o cortados.

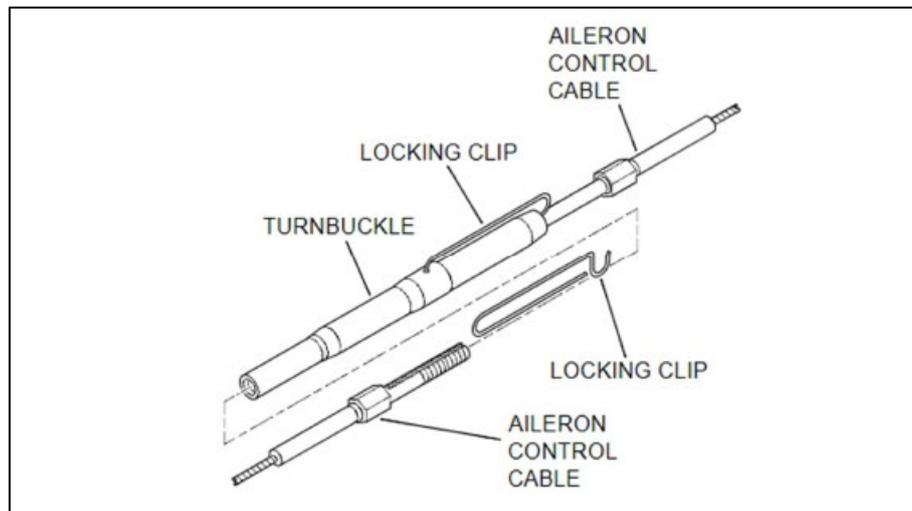
Figura 42. Ejemplo de tensor (P/N NAS649B32S). Fuente: Manual de Mantenimiento de la aeronave

El tensor que conecta los cables de interconexión de alerones se asegura mediante un *clip* de bloqueo (*locking clip*). Este componente actúa como un mecanismo de seguridad que evita que la conexión roscada se desenrosque con el tiempo.

Por el contrario, si no se instalan adecuadamente los *clips* de bloqueo, un tensor puede desenroscarse gradualmente bajo cargas dinámicas como las vibraciones inherentes al vuelo de una aeronave.

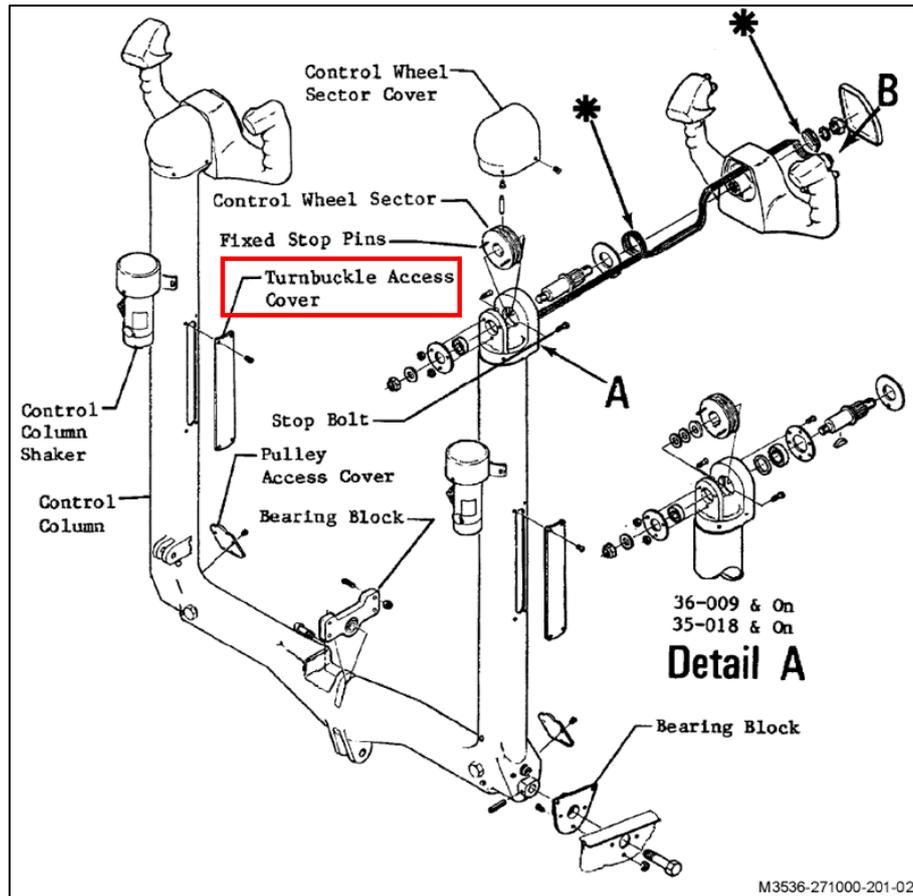
Figura 49. Remoción de la cubierta del tensor del cable de interconexión de alerones.

La última inspección realizada a la aeronave que involucraba el cable de interconexión de alerones (IRN: P2710045) se cumplió el 30 de noviembre de 2021, a las 13.897 horas totales de vuelo. No obstante, es importante destacar que el propósito de esta inspección es verificar la presencia de cables deshilachados o

dañados, lo que incluye únicamente la remoción la cubierta del tensor del cable de interconexión. Por lo tanto, la correcta instalación del clip de bloqueo podría pasar inadvertida.
