INFORME DE SEGURIDAD OPERACIONAL

Suceso: Accidente

Título: Relacionado con combustible. Puma Audaz, matrícula LV-X764, Alta Gracia, provincia de Córdoba

Fecha y hora del suceso: 25 de agosto de 2022 a las 14:55 horas (UTC)

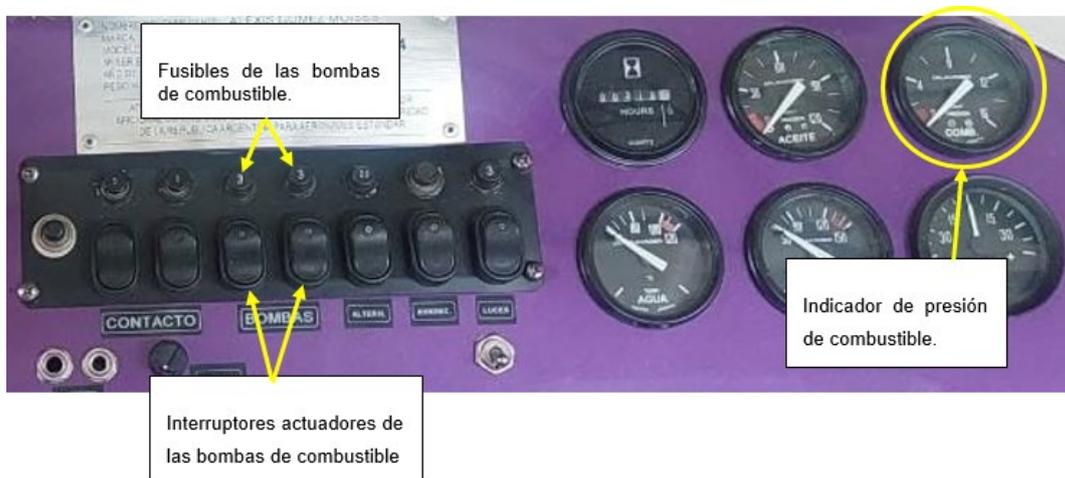
Figura 6. Imagen parcial del panel de instrumentos del LV-X764. Fuente: investigación JST

El LV-X764 contaba con dos tanques de combustible de 40 litros de capacidad cada uno, situados en las alas derecha e izquierda respectivamente, proporcionando una autonomía de vuelo de hasta cuatro horas. El sistema incluía dos indicadores de cantidad de combustible montados en la parte superior de la cabina, dos bombas eléctricas con sus correspondientes fusibles, dos llaves de combustible de dos posiciones (abierta y cerrada), una para cada tanque, y un indicador de presión de combustible en el panel de instrumentos. Las llaves de combustible estaban ubicadas debajo del asiento del piloto, por lo que no eran accesibles a simple vista con el cinturón de seguridad colocado.

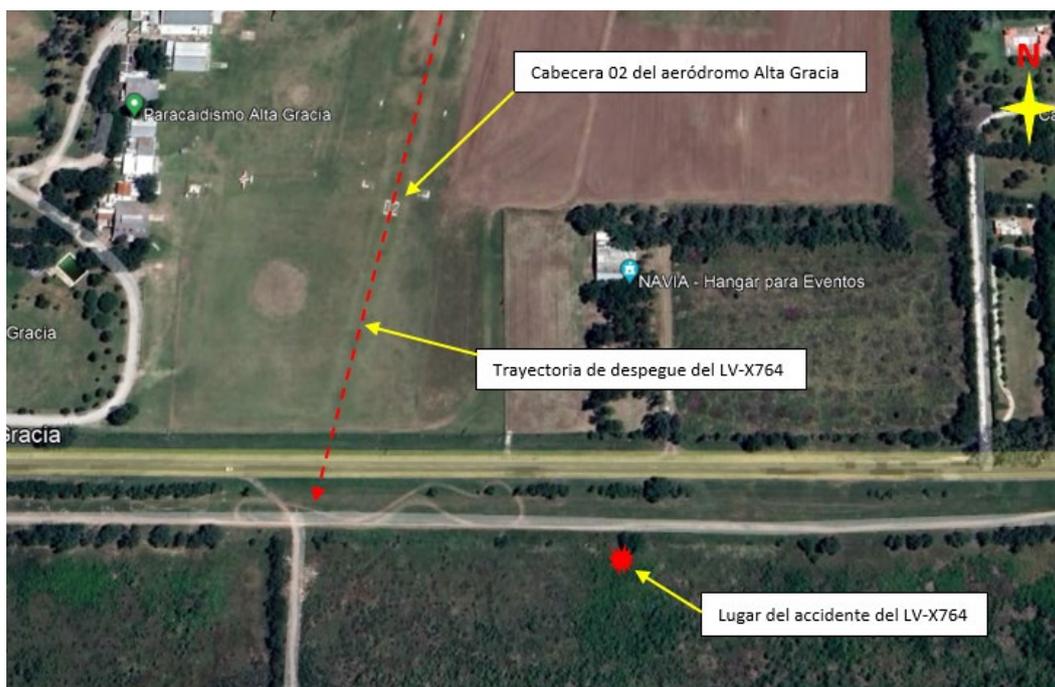
Figura 9. Lugar del accidente del LV-X764. Fuente: investigación JST

Lugar del suceso	
Ubicación	2 kilómetros al este de Alta Gracia
Coordenadas	31° 39' 32'' S - 64° 23' 37'' W
Superficie	Campo con árboles
Elevación	1.748 pies

La aeronave impactó inicialmente contra la copa de unos árboles y cortó las ramas superiores hasta detenerse bruscamente contra los troncos de la arboleda que no cedieron al impacto. El impacto se produjo con los planos nivelados y en actitud de aterrizaje. Desde el primer contacto con los árboles hasta su detención total con rumbo 030°, la aeronave recorrió aproximadamente 20 metros. No hubo dispersión de restos.

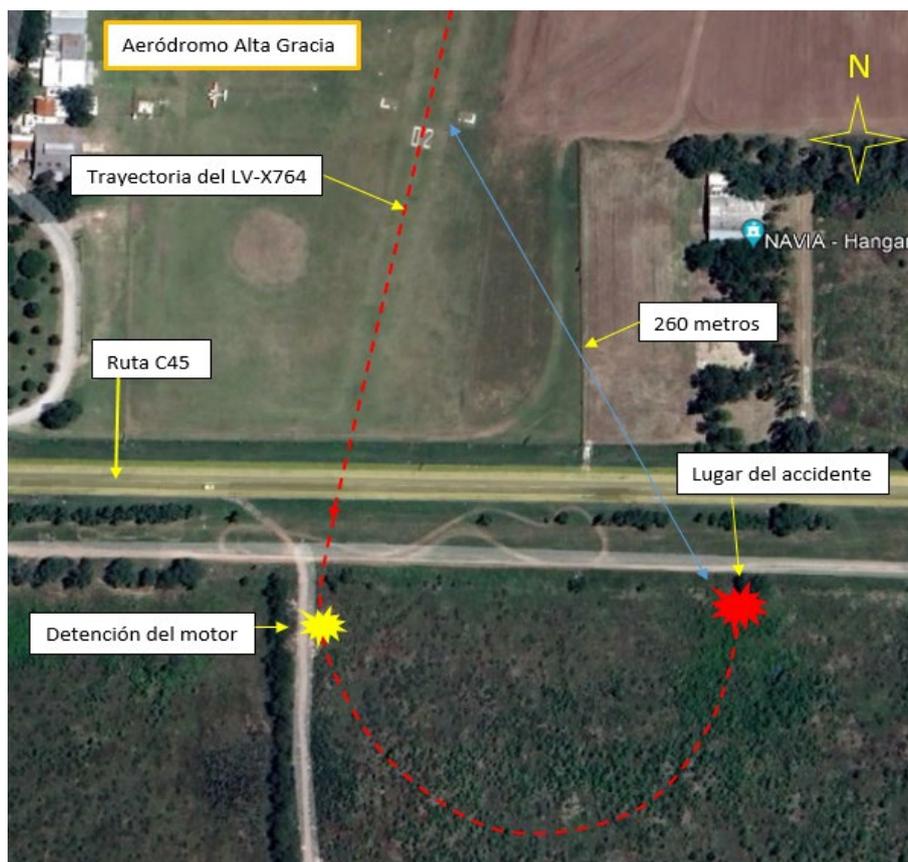
Figura 10. Trayectoria del LV-X764. Fuente: investigación JST

Como resultado del impacto, el tren de aterrizaje colapsó y el ala izquierda presentó roturas en el borde de ataque y en su raíz. Los montantes y la hélice resultaron destruidos.
