# INFORME DE SEGURIDAD OPERACIONAL

Título: Pérdida de control en vuelo. Aeronave experimental sin matrícula, Jesús María,  
provincia de Córdoba

Fecha y hora del suceso: 12 de octubre de 2022 a las 21:20 horas (UTC)

## **Junta de Seguridad en el Transporte**

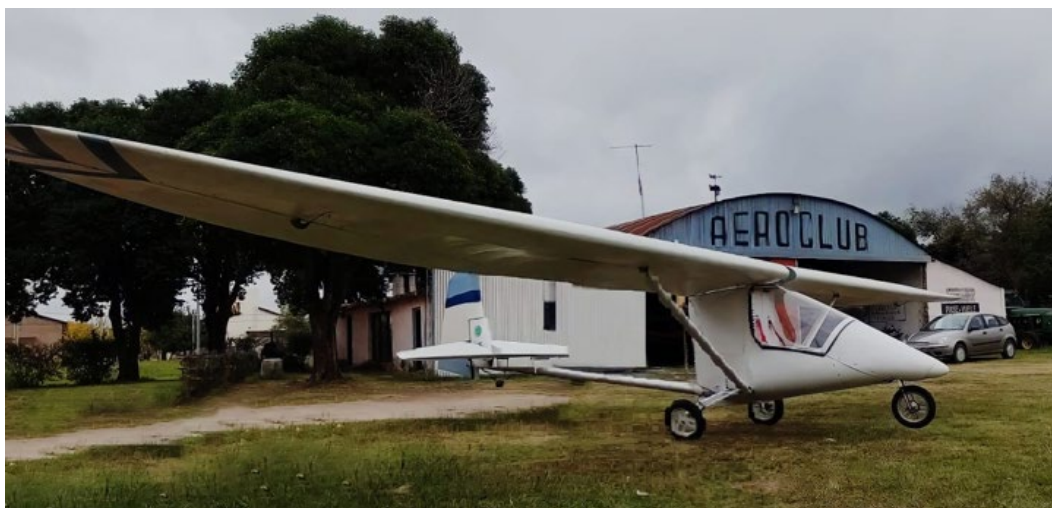
Figura 6. Foto de la aeronave antes del suceso. Fuente: investigación JST

La aeronave experimental fue construida de forma artesanal por su propietario. Se utilizó partes de otras aeronaves, como las alas y el empenaje del planeador *Baby 3*, según la entrevista de un empleado que colaboró en la construcción. El resto de la estructura y diversos sistemas, como la transmisión, frenos, tren de aterrizaje, fuselaje y sistema de comandos, entre otros, fueron construidos a partir de un diseño propio o adaptando sistemas existentes, con la asistencia de conocidos. Durante la etapa final de pruebas, la aeronave se guardaba desarmada en un hangar del aeródromo Jesús María, donde se realizaron rodajes con y sin las alas colocadas, pero nunca se la observó volando.

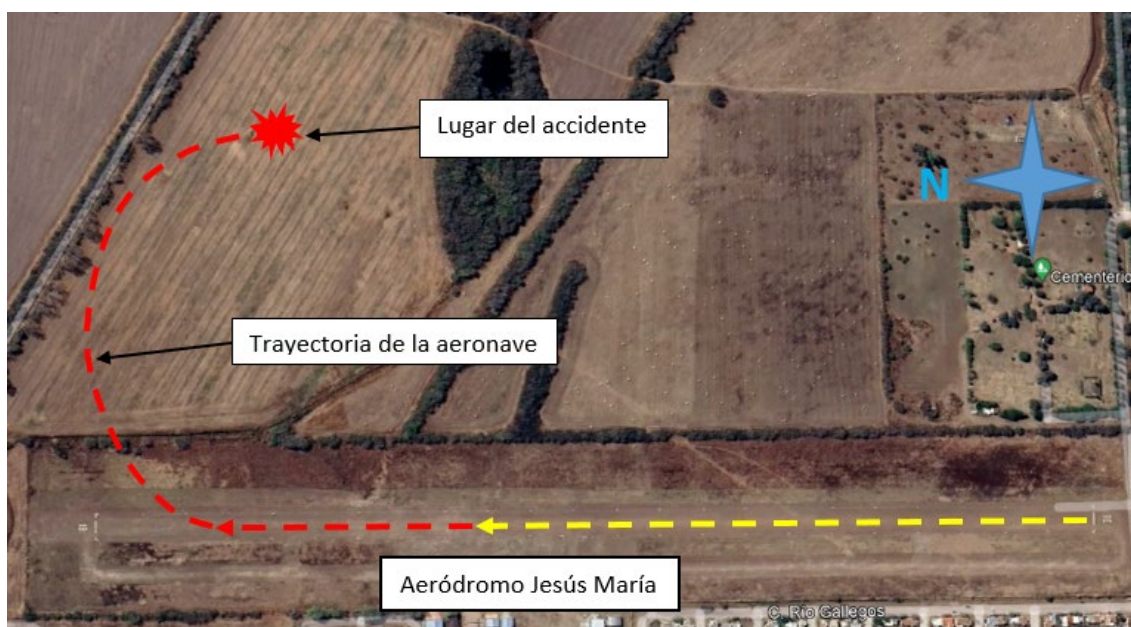
La aeronave se accidentó a una distancia de 400 metros al este de la cabecera norte del aeródromo Jesús María.

Figura 9. Lugar del accidente. Fuente: investigación JST

Con motivo de la investigación, se determinó que la aeronave impactó contra el terreno con un elevado ángulo de picada, lo que provocó que prácticamente no hubiera dispersión de restos. Además, se observó que la aeronave estaba en un viraje hacia la derecha, con un movimiento similar al de un tirabuzón, evidenciado por la forma en que se fracturaron las dos alas: la izquierda hacia el intradós y la derecha hacia el extradós. Como consecuencia del impacto, toda la estructura de la aeronave colapsó o se deformó.
