# INFORME DE SEGURIDAD OPERACIONAL

Expediente: EX-2022-110785529- -APN-DNISAE#JST

Suceso: Accidente

Título: Falla o mal funcionamiento de componente o sistema (no del grupo motor).  
Tecnam P92 Echo MKII, matrícula LV-S114, aeródromo de Morón, provincia de Buenos  
Aires

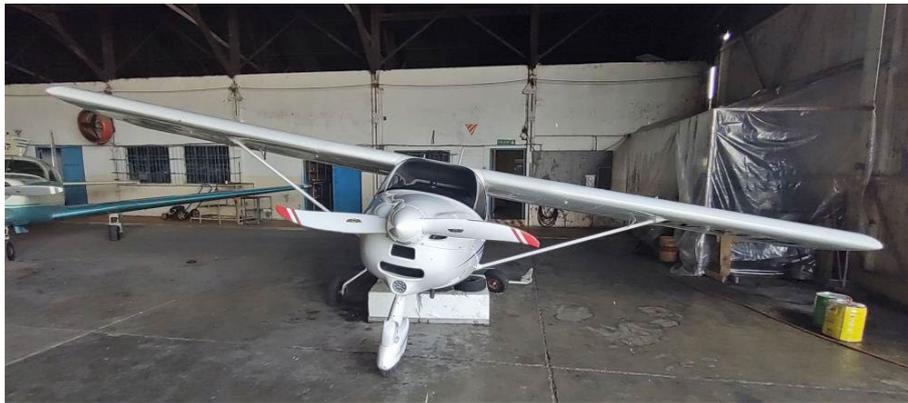
Figura 13. Zona de resguardo de la aeronave. Fuente: investigación JST

Una vez que el equipo de investigación llegó al lugar del accidente, se relevó la condición final de la aeronave después de que esta fuera trasladada, previa coordinación con el equipo.

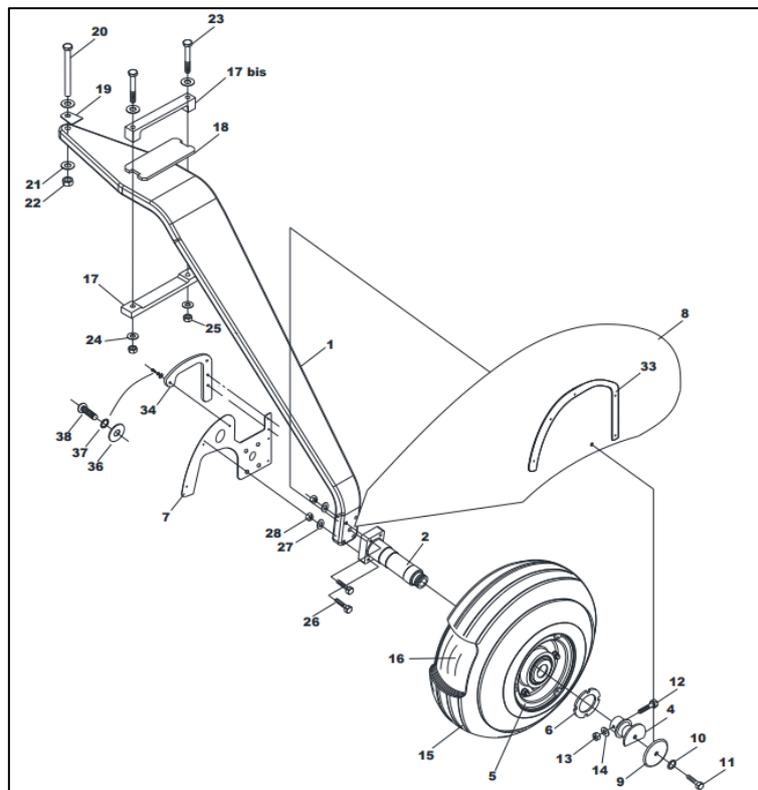
Figura 20. Despiece del conjunto de tren de aterrizaje principal. Fuente: Catálogo de partes de la aeronave

El estudio topográfico de las superficies de fractura tanto por microscopía óptica como por microscopía electrónica determinó que el perno falló por fatiga. El perno tenía inicios múltiples de fatiga en la zona del valle del segundo filete de su roscado, este era el primero en el que se halló alojado el roscado en la tuerca. La fatiga avanzó y redujo la sección transversal resistente en más de un 60% y generó sobre el final, fatiga por flexión invertida en la zona opuesta al inicio de fatiga principal. La fractura final de la sección remanente ocurrió por fractura dúctil, en acuerdo con las características del acero utilizado para la manufactura del perno. Los niveles de tensión a los que estuvo sometido el perno fueron bajos (se presumen dentro de los valores de diseño), según la presencia de los inicios múltiples, sin iniciadores metalúrgicos evidentes y considerando la gran reducción de la sección transversal resistente.

La fractura final de la sección remanente ocurrió por fractura dúctil, lo cual es consistente con las características del acero utilizado para la manufactura del perno. Los niveles de tensión a los que estuvo sometido el perno fueron bajos (se presumen dentro de los valores de diseño), de acuerdo con la presencia de inicios múltiples sin iniciadores metalúrgicos evidentes y considerando la considerable reducción de la sección transversal resistente.
