INFORME DE SEGURIDAD OPERACIONAL

Suceso: Incidente grave

Título: Fallo o malfuncionamiento de sistema/componente (grupo motor). Boeing 777, matrícula N-765AN, Aeropuerto Internacional Ministro Pistarini, Ezeiza, provincia de Buenos Aires

Fecha y hora del suceso: 28 de octubre de 2022 a las 01:20 horas (UTC)

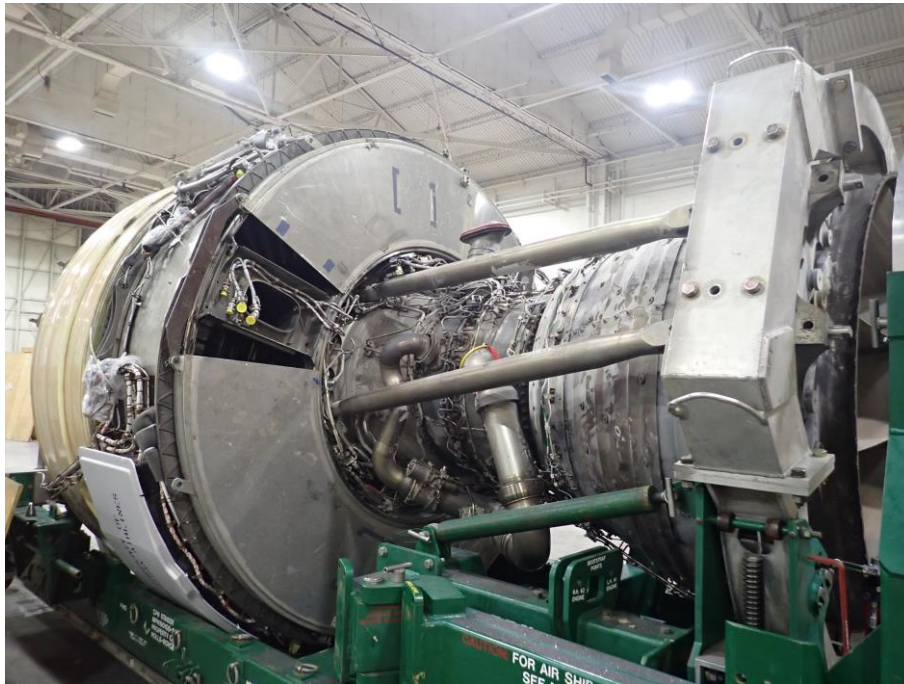
Figura 2. Motor preservado previo a su inspección. Fuente: reporte Rolls Royce

Como primera medida se realizó la inspección visual de todos los componentes y una evaluación general del estado de mantenimiento. Posteriormente, se llevó a cabo una boroscopia para inspeccionar la totalidad de las etapas internas del motor, aunque no se identificaron hallazgos significativos de interés para la investigación.

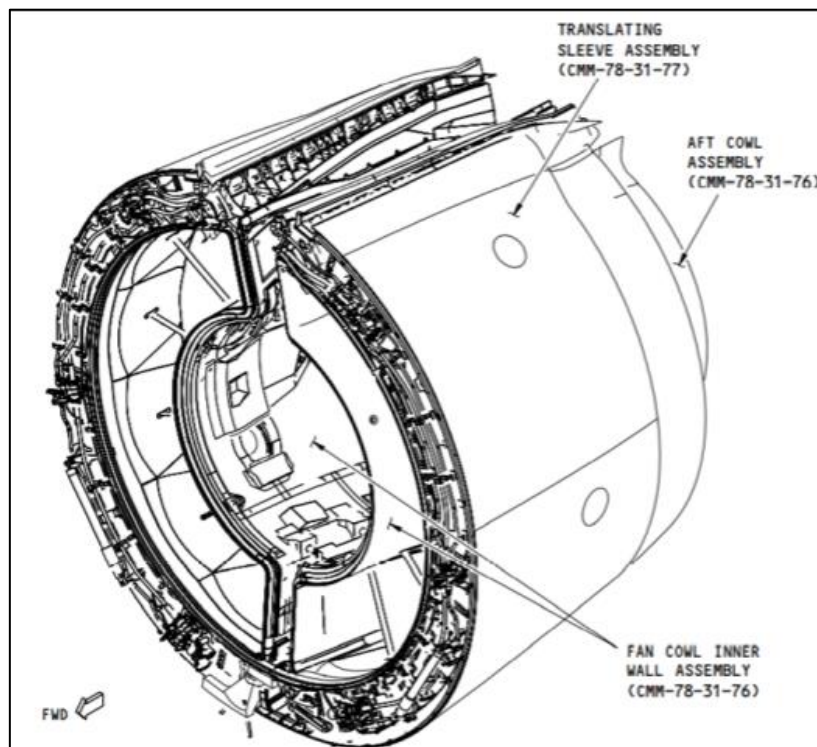
Además, con motivo de la investigación, se pudo identificar –de acuerdo con los restos recolectados en el lugar del suceso, el patrón de daños y los componentes afectados– que el material desprendido provino del sistema reversor de empuje del motor.

Figura 3. Sistema revector de empuje del motor. Fuente: manual de mantenimiento del Boeing 777

Según la inspección realizada, se identificó que el material desprendido pertenecía a la pared interior del manguito izquierdo del reversor de empuje del motor izquierdo. Al desprenderse, el material probablemente causó los daños observados en el exterior del núcleo del motor. La inspección del conjunto reveló una sección faltante en la pared interior del sector trasero del reversor (estructura del *honeycomb*).
