INFORME DE SEGURIDAD OPERACIONAL

Expediente: EX-2023-13695767- -APN-DNISAE#JST

Título: Operación a baja altitud. Thrush S2R-H80, matrícula LV-HIK, Estancia La Aurora, Buena Esperanza, provincia de San Luis

Fecha y hora del suceso: 05 de febrero de 2023 a las 13:30 horas (UTC)

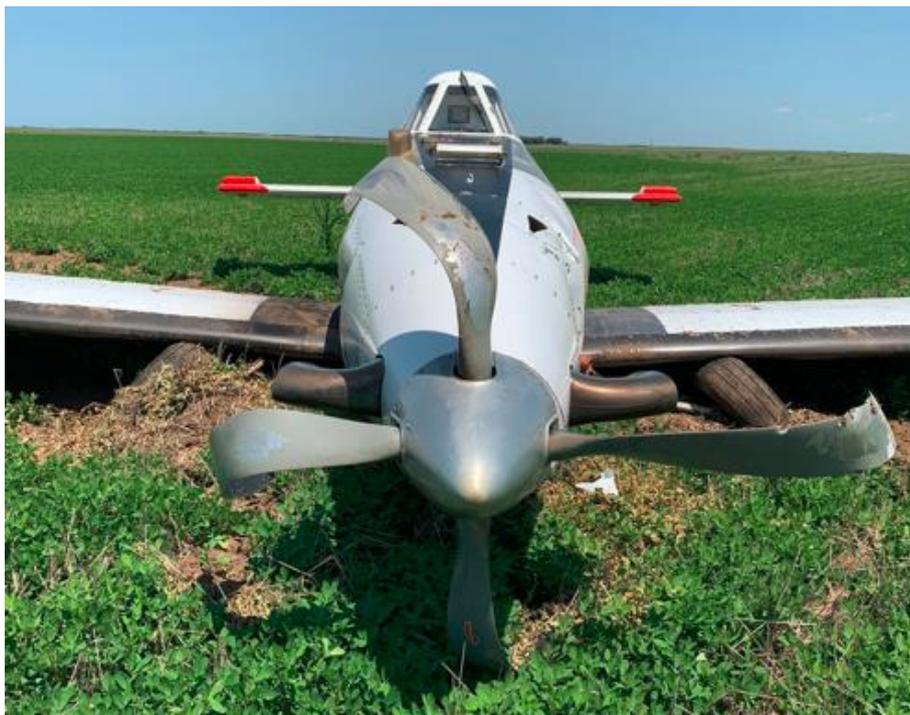
Como consecuencia del suceso, la aeronave resultó con daños de importancia en la hélice, el motor, el tren de aterrizaje y la zona inferior del fuselaje.

Figura 7. Vista frontal de la aeronave. Fuente: investigación JST
