Informe de Seguridad Operacional

SUCESO: Accidente

TÍTULO: Pérdida de control en vuelo. Pitts S1, matrícula LV-X768, Aeródromo de
Trenque Lauquen, provincia de Buenos Aires

FECHA Y HORA DEL SUCESO: 4 de marzo de 2023 a las 22:30 horas (UTC)

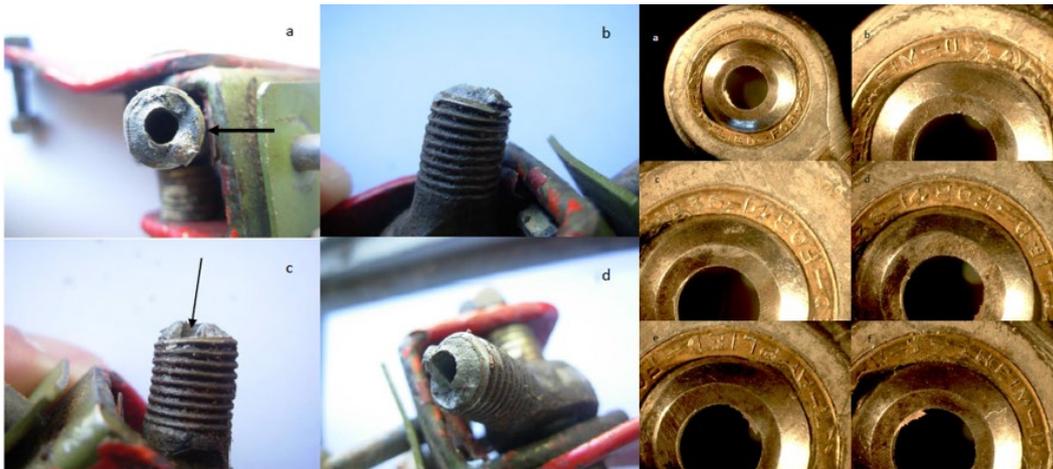
Figura 9. Muestra enviada a analizar. Fuente: investigación JST

El equipo de investigación llevó a cabo una inspección de los restos de la aeronave y constató que uno de los pernos de sujeción del eje pivote del alerón izquierdo presentaba una fractura. Este fue retirado a los fines de determinar la mecánica de falla del mismo.

El perno en cuestión fue identificado y caracterizado en relación con sus dimensiones, composición química, dureza y microestructura. Se trataba de una rótula modelo Heim MD34-14, fabricada en acero AISI SAE 1016. La dureza del material se encontraba en el límite superior del rango aceptable, y presentaba inclusiones tipo C, así como un bandeado en la estructura ferrítica-perlítica. Estas características metalúrgicas disminuyen las propiedades mecánicas del material, particularmente su tenacidad.

Se determinó que la fractura del perno se inició por un mecanismo de falla frágil (clivaje), finalizando posteriormente de manera dúctil. El origen de la fractura fue atribuido a sollicitaciones que superaron las especificaciones de diseño, aplicadas de manera abrupta, lo que, sumado a la disminución de la tenacidad provocada por la microestructura del material, contribuyó al fallo del componente.

A través de la realización de un ensayo topográfico en la superficie de la fractura, se determinó que esta se produjo como resultado de la aplicación repentina de cargas superiores a las de diseño. De este modo, se puede validar la hipótesis de que la fractura del componente ocurrió en el momento del impacto con el terreno, lo que permite descartar la posibilidad de que la falla se haya producido durante el vuelo.

En cuanto a las características metalográficas observadas, aunque estas tienen el potencial de disminuir las propiedades mecánicas del material, se concluyó que no existió un mecanismo de debilitamiento progresivo relacionado con la falla observada.
