INFORME DE SEGURIDAD OPERACIONAL

Suceso: Incidente grave

Título: Fallo o malfuncionamiento de sistema/componente (no del grupo motor). Beech Aircraft Corporation E55, matrícula LV-KFP, aeródromo Coronel Olmedo, provincia de Córdoba

Fecha y hora del suceso: 01 de agosto de 2023 a las 19:30 (UTC)

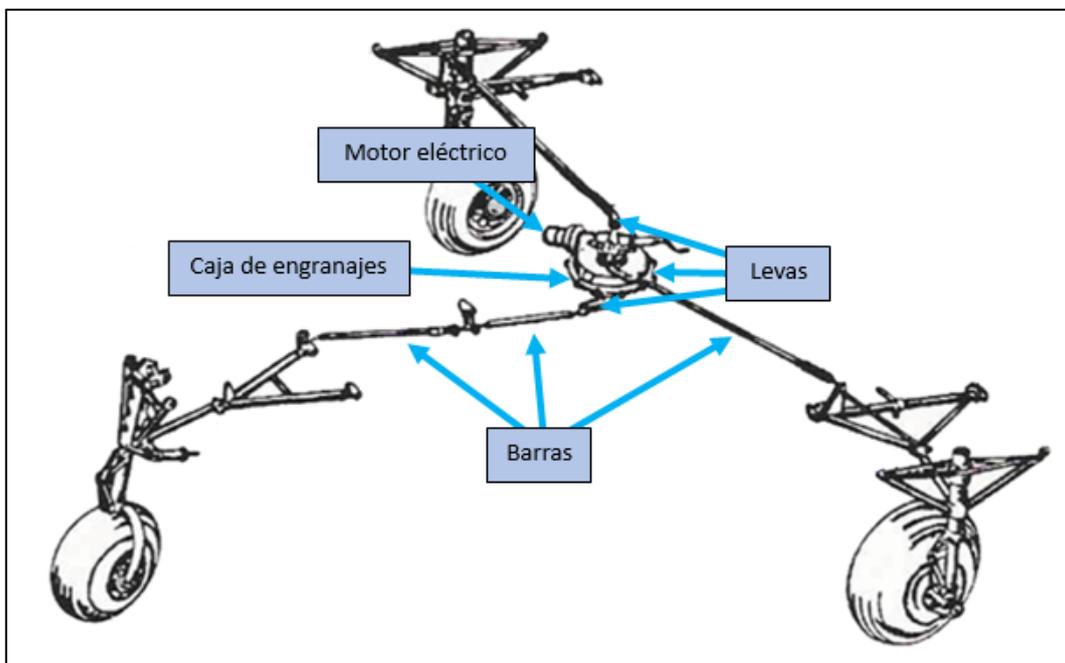
Figura 6. Elementos del sistema de tren de aterrizaje. Fuente: investigación JST

El conjunto completo de tren de nariz se retrae hacia atrás dentro del fuselaje por medio de unas barras de unión accionadas por la caja de engranajes del actuador del tren.

Cuando se acciona la palanca de tren de aterrizaje, el motor eléctrico opera sobre los engranajes de la caja haciendo girar las levas que desplazan las barras. Dependiendo del sentido de desplazamiento de las barras, el conjunto del tren de aterrizaje se despliega o se retrae.

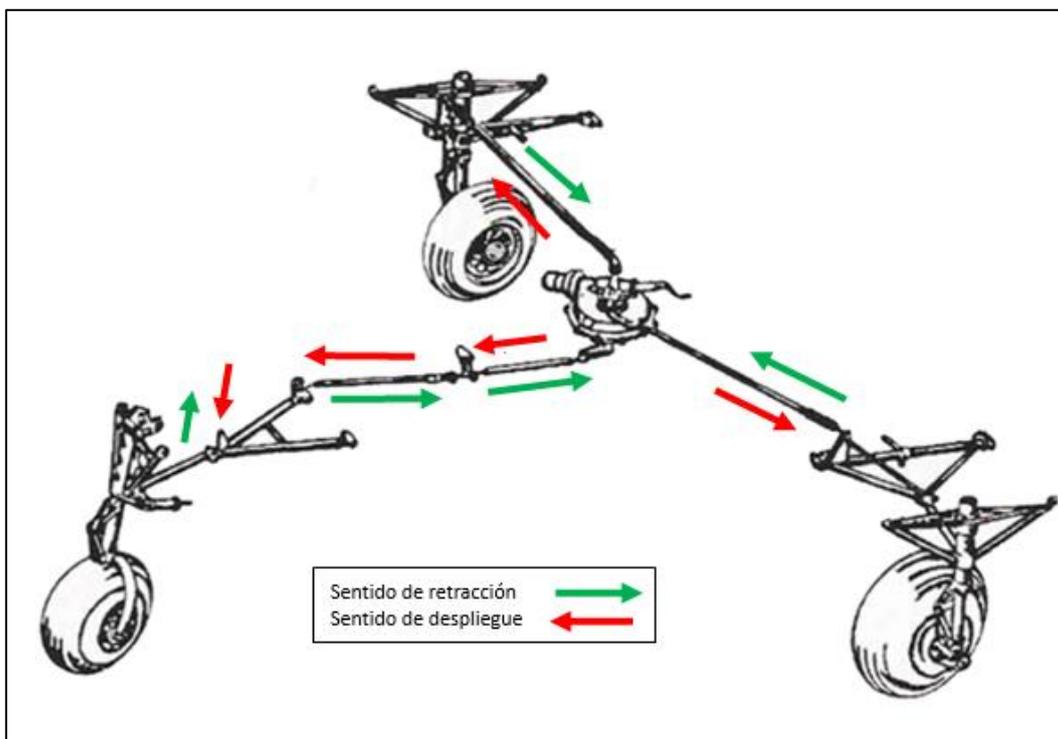
Figura 7. Movimiento de las barras de tren de aterrizaje. Fuente: investigación JST

De acuerdo con la evidencia obtenida y el modo en que se retrae el tren de aterrizaje, se determinó que parte del sistema que retrae la rueda de nariz quedó bloqueado durante el repliegue del mismo, es decir en sentido de retracción. Este bloqueo provocó la rotura de la rótula esférica de la varilla, liberando el mecanismo de rueda de nariz.

Además, la rotura y deformación de la rótula esférica se correlacionan con el proceso de retracción del sistema y el bloqueo en alguno de sus componentes.
